RESTAURATION DE L'ÉGLISE SAINT-MARTIN À BREST, HISTOIRES DE PIERRES

Mathieu HENAFF¹ & Max JONIN²

Résumé. Après les dégâts causés par les bombardements sur Brest durant la seconde guerre mondiale, le clocher-porche de l'église Saint-Martin a été restauré dans la hâte sans prendre le temps d'une approche technique approfondie. Une reprise de travaux devenait urgente. Le chantier a permis un examen détaillé des roches mises en œuvre et notamment de voir le microgranite de l'Île Longue dans un emploi peu commun.

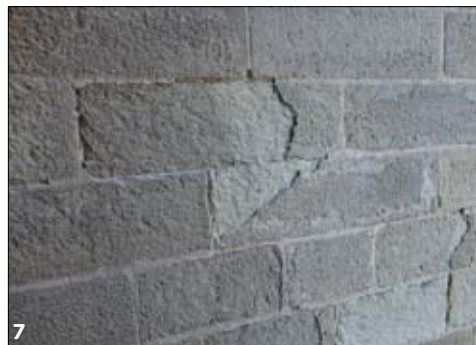
Figs. 3, 4, 5, 6 et 7 - Mise en œuvre du microgranite de l'île longue ; 3 et 4 : en façade ; 5 : en assises basses des murs ; 6 : teinte et texture typique en association avec du granite de l'Aber-Ildut ; 7 : desquamation fréquente.

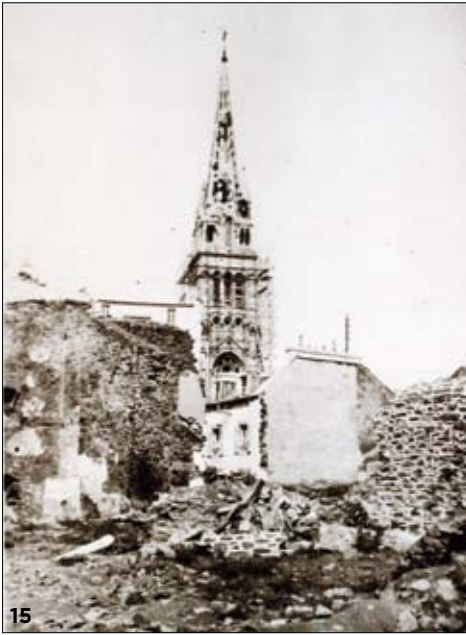
La photo d'archives de l'église Saint Martin au lendemain de la guerre et des bombardements (Fig. 15) se passe de commentaires montrant le caractère d'extrême urgence à restaurer ou détruire le bâtiment ; la question a dû se poser au moment où toute la ville était à reconstruire, étant donné l'allure peu rassurante du clocher.

Fig. 15 - L'église et le quartier Saint-Martin au lendemain de la guerre 1939 - 1945 (Collection des Archives de la ville de Brest).

Le choix fut fait de pratiquer une restauration d'urgence : les trous béants furent coffrés et coulés de béton (Fig. 16), seuls quelques éléments de décor ou trop en saillie, tel que le gâble ouest à la base de la flèche, ainsi que quelques éléments de

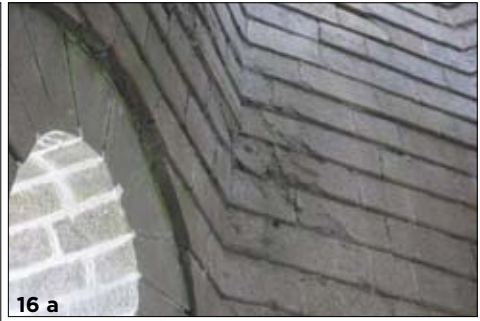
16 a

Fig. 16 - Intérieur du clocher : a) granite érodé ; b) trou bouché par du béton.

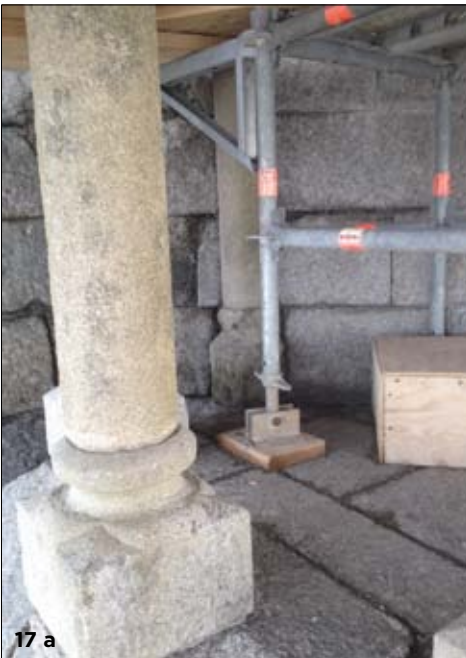
17 a

Fig. 17 - Base de colonne : a) restauration après-guerre ; b) restauration de 2016.

pinacle furent restaurés en pierre. C'est un granite blanc-beige à grain moyen qui fut employé pour remplacer le granite de l'Aber-Ildut. Quelques colonnes, bases et chapiteaux furent également recréés dans un granite gris-beige à grain fin et dans un style tout à fait nouveau : les moulures des bases sont à peine ressemblantes et les chapiteaux s'inspirent tout juste des originaux (Fig. 17). L'aspect de taille et le choix de ce granite beige pour l'ensemble de la restauration sans distinction de couleur atteste bien de l'urgence des travaux.

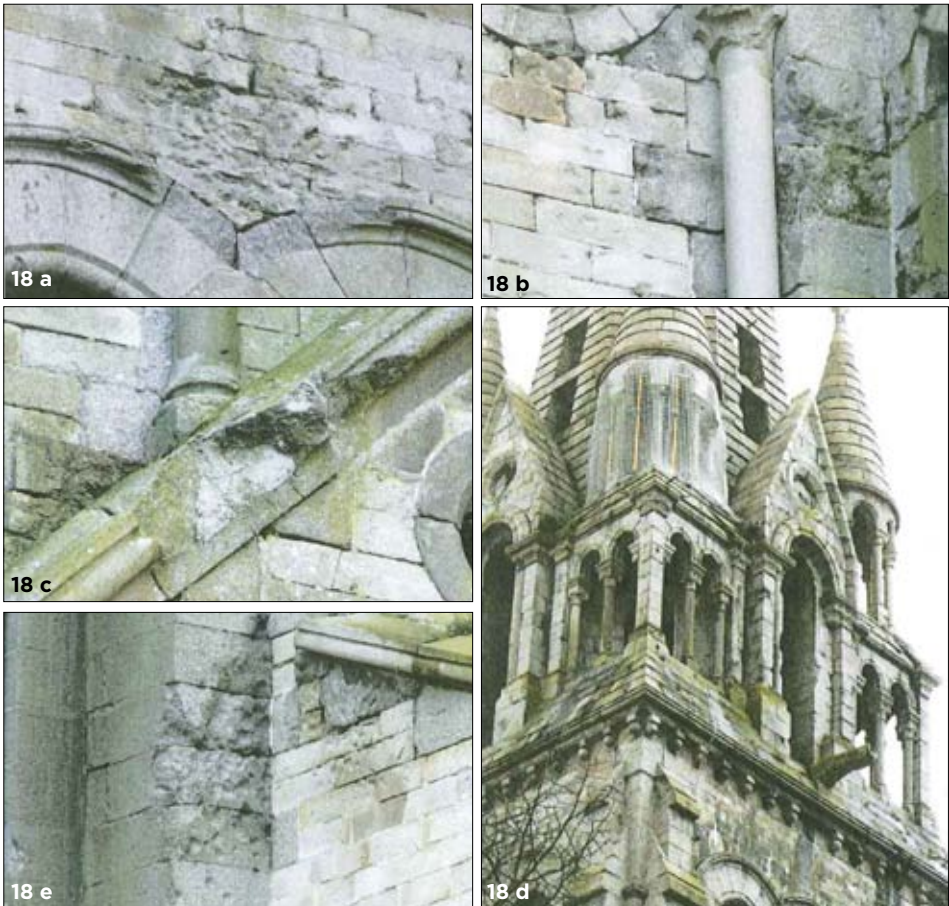
Au début des années 2010, des désordres sont apparus sur le clocher-porche justifiant des études préalables et une restauration (Fig. 18). Les dégradations visibles sont dues aux impacts de balles et explosifs durant la guerre qui ont entraîné la formation de fissures, le déplacement de matériaux, le manque de certains éléments... La stabilité des clochetons semble poser problème pour celle du clocher lui-même. L'emploi du ciment bloque l'évacuation de l'eau et déstructure la pierre, enfin l'emploi de pièces métalliques provoque l'éclatement de la pierre. La nécessité de travaux s'impose. De nombreuses interventions de travailleurs sur corde ont eu lieu pour consolider ce qui pouvait l'être et, dans la mesure du possible, détacher les morceaux de pierre menaçants, ou même étayer, cercler et emballer un clocheton totalement déstructuré. Les Brestois passant au pied de l'église ont pu constater les filets de sécurité retenant des fragments de pierre à la base du clocher. De plus, les employés de la ville étaient amenés à ramasser régulièrement des morceaux de granite sur la voie publique.

Fig. 18 - Exemples de dégâts dans le clocher-porche (photos B. Le Moën).

Une campagne de travaux est lancée en 2015 après une étude préalable bien documentée et très précise, réalisée par le cabinet d'architecture Le Moën, permettant d'appréhender le chantier avec assurance. Avant même l'installation de l'échafaudage,

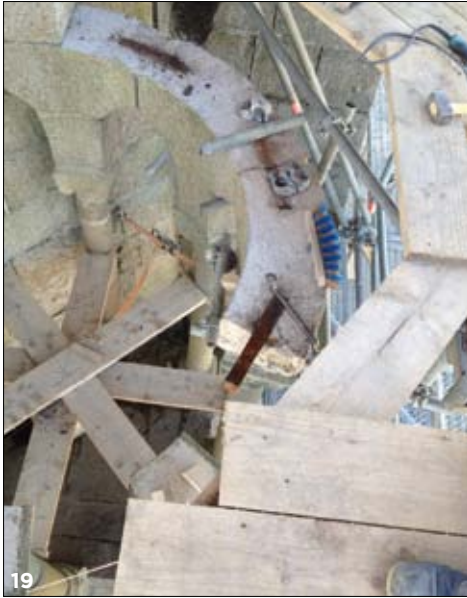
Les premières surprises sont apparues lors de la dépose du premier clocheton. Les pierres de chaque assise étaient reliées entre elles par des agrafes métalliques de mauvaise qualité, corrodées et expansées à tel point que la rouille par endroit avait soulevé la base du cône des clochetons de quelques centimètres, leur faisant perdre leur aplomb (Fig. 19). De plus, la première assise à la base du cône de chaque clocheton était reliée à l'octogone de la flèche par une ceinture de métal de 2 cm d'épaisseur et de 6 cm de large, flanquée d'un goujon pénétrant de 20 cm dans chaque pierre de l'assise.

Fig. 19 - Ancre métallique dans la base d'un clocheton.

La coupe des pierres (stéréotomie) aurait, de par sa conception, suffit à maintenir la structure du clocher-porche, les efforts sur une flèche comme celle-ci sont essentiellement verticaux. De plus, les pierres étaient bien proportionnées, les joints bien positionnés (ce qui n'était pas toujours le cas au XVIII^e siècle). L'apport de cette multitude de ceintures métalliques est en soit une bonne idée, seulement le choix d'un fer de si piètre qualité dans un environnement aussi corrosif que celui de Brest fut une erreur.

Toutes les ferrailles qui ont été enlevées ont été remplacées par de l'inox ou du laiton (Fig. 20). Toutes les pièces métalliques accessibles ont été passivées et noyées sous un mortier étanche dans le but de limiter autant que faire se peut le contact avec l'air salin.

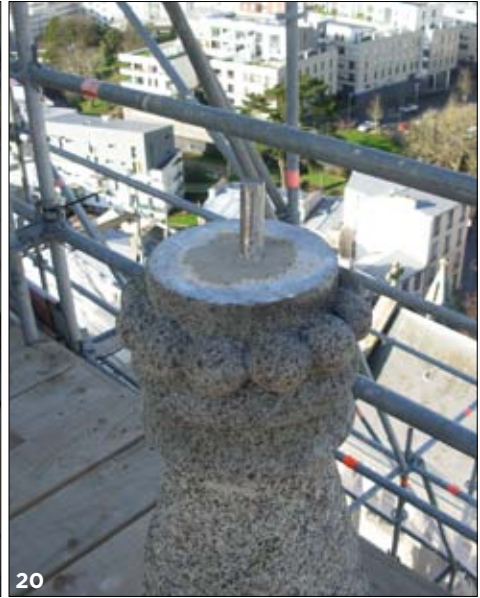
Fig. 20 - Goujon inox, base du fleuron couronnant les clochetons.

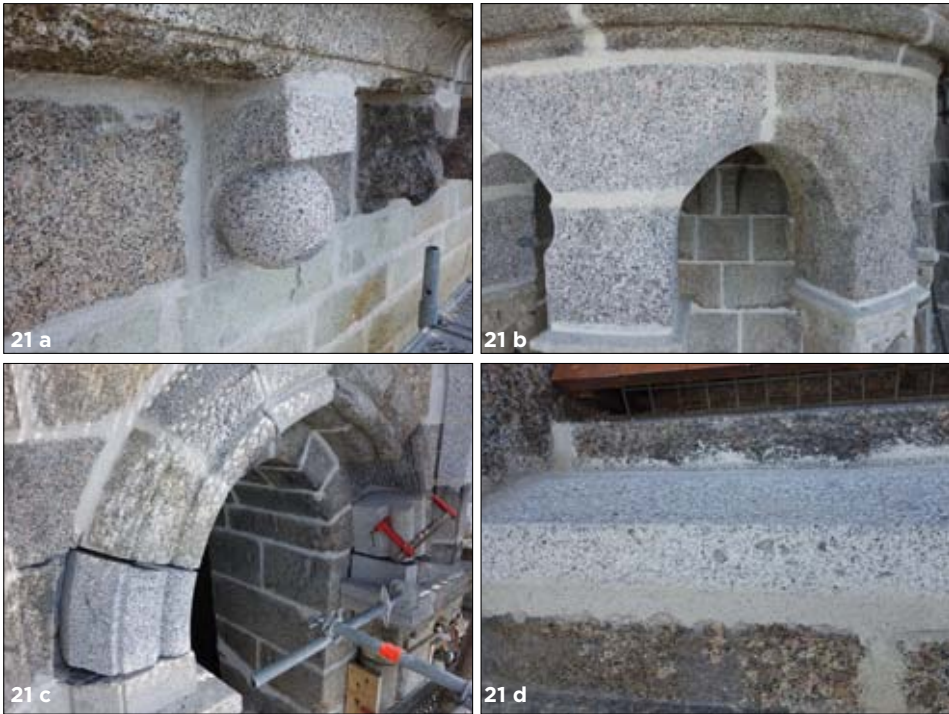
Granite de l'Aber-Ildut, "plan B" : La pierre dominante sur le bâtiment, et de manière générale dans Brest et ses environs, en ce qui concerne les constructions du XIX^e siècle, est bien entendu le granite de l'Aber-Ildut, « l'aber » pour les entreprises (Fig. 21). Il n'est plus exploité depuis de nombreuses années pour des raisons diverses : fin de la construction en pierre massive, d'une part, abandon par le funéraire d'autre part parce qu'il contenait trop d'enclaves (« crapauds » pour les carriers).

Fig. 21 - Remplacement de pierres taillées (a,b,c : granite de l'Aber-Ildut ; d : granite du Huelgoat).

En ce qui concerne Saint-Martin, la pierre est très bleue, il n'est donc pas possible d'utiliser un granite de surface ; par chance, des blocs bruts ont pu être achetés sur un chantier de génie civil se situant sur la commune de Plourin. Les artificiers ayant fait du bon travail, le travail d'un granite de très bonne qualité sans effort de mine, a permis de garantir sa qualité et sa pérennité.

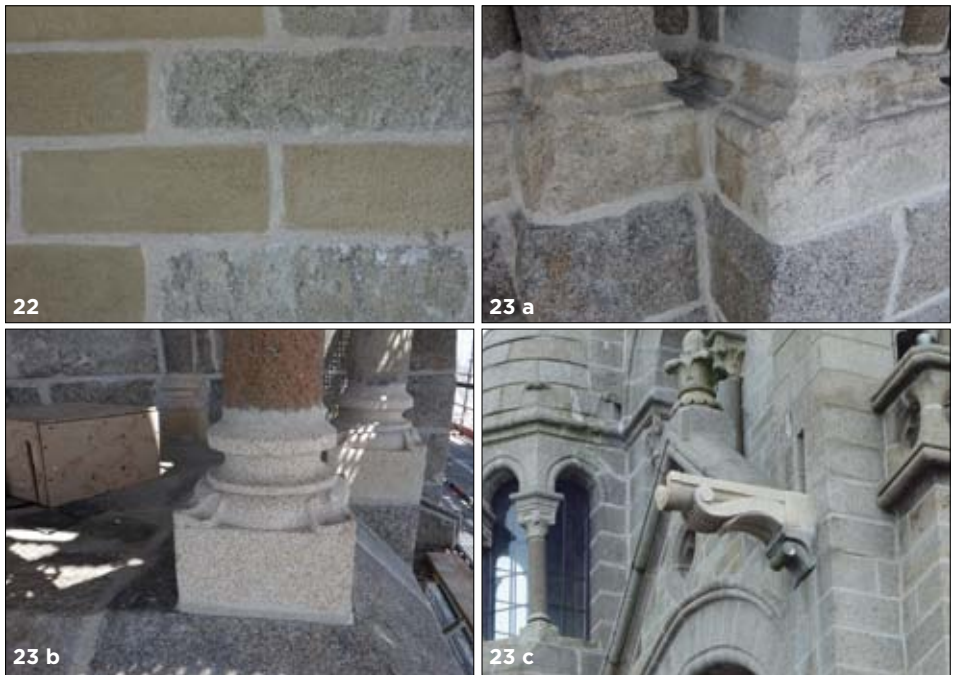
Fig. 22 - Microgranite de l'Île Longue remplacé par la pierre de Logonna (microdiorite quartzique).

Cette pierre venant de l'Île-Longue – terrain militaire – son extraction nous est désormais interdite. Elle a été remplacée par la pierre de Logonna, dont l'aspect finement grenu et légèrement bullé, est assez proche. La couleur ocre jaune, en revanche, est un problème auquel il a été remédié grâce à une patine d'harmonisation pour retrouver le ton verdâtre du microgranite de l'Île-Longue (Fig. 22).
