ACTUALITÉ SUR LE TERRAIN DE L'INVENTAIRE RÉGIONAL DU PATRIMOINE GÉOLOGIQUE

Deux sites de la RNR de la presqu'île de Crozon en voie de disparition

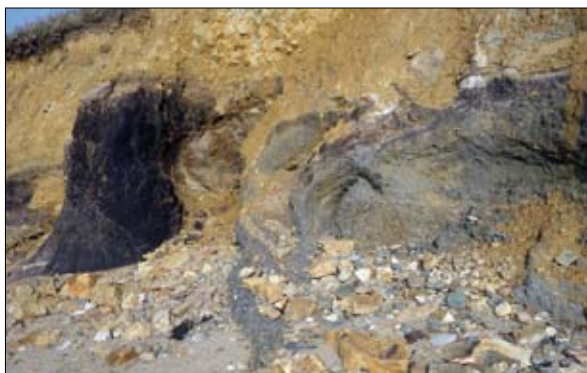
Trez Rouz en Crozon (Finistère)

L'érosion marine va progressivement faire disparaître « la vague » de tourbe.

État au 21 février 2018

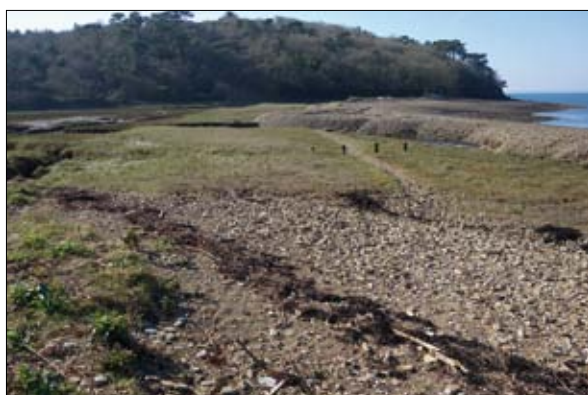
Le Loc'h en Landevenneg (Finistère)

Le Loc'h, le 23 février 2018

galets recouvrent la végétation qui colonisait le cordon ancien. L'objet géologique remarquable retenu en 1994 n'est plus une réalité. Le suivi de cette évolution est évidemment intéressant, il est assuré par le laboratoire Géomer de l'UBO-IUEM.

Le double cordon littoral du Loc'h évolue rapidement depuis quelques années (voir article dans le bulletin n°2). Pénurie de matériaux en amont de la dérive littorale, violence et fréquence des tempêtes de secteur nord amaigrissent le cordon et l'aplatissent, le faisant reculer sur la zone humide littorale en arrière. Le chenal qui existait entre les deux cordons est désormais recouvert et les

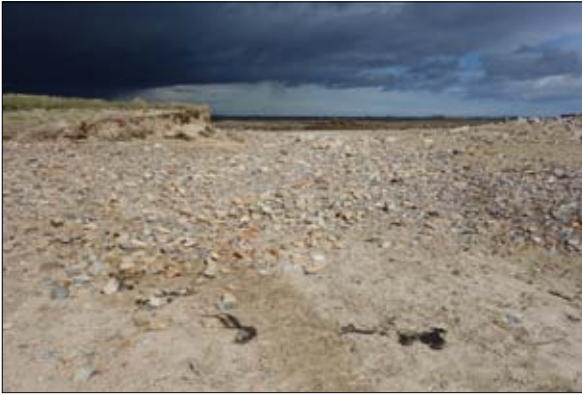
Le Sillon de Talbert en Pleubian (Côtes-d'Armor)

La brèche le 29 mars 2018

Cela était attendu depuis plusieurs années dans le cadre du suivi géomorphologique assuré par le laboratoire Géomer de l'IUEM/UBO de Brest, le cordon historiquement fragilisé par des prélèvements de galets et par de regrettables enrochements s'est rompu à l'endroit prévu, celui de sa vulnérabilité juste en aval de l'épi rocheux. Classique. Il reste à gérer l'avenir sur un secteur littoral urbanisé à

l'arrière mais s'agissant d'une réserve naturelle on peut espérer une gestion « douce » intégrant durablement une érosion du littoral breton qui s'impose sans vraie solution technique « lourde ». À suivre.
