Étude de localisation de la mulette perlière *Margaritifera margaritifera*, sur le Scorff et plusieurs cours d'eau locaux

Julien Mérot, Marie Capoulade
2009

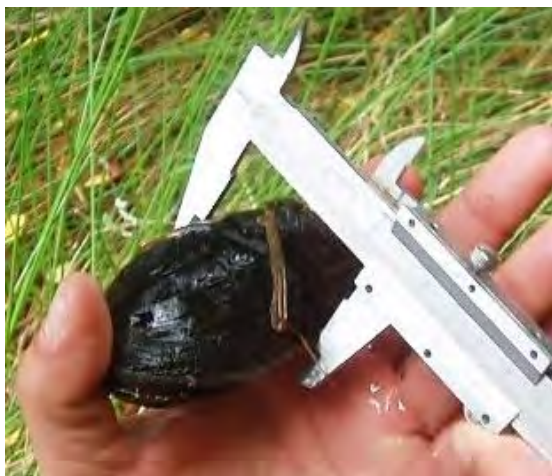
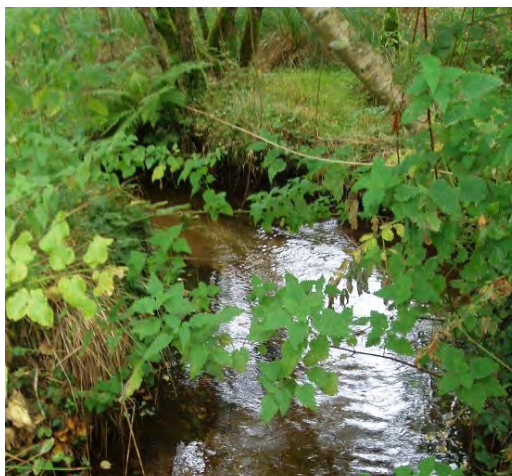
Mesure d'une mulette trouvée sur une station du Haut Scorff

Sur la base de la corrélation taille-âge* établie pour les mulettes de l'Elez (Holder, 2007), l'âge estimé des mulettes vivantes s'étalerait de 81 ans à 97 ans. Ces individus sont donc dans la moyenne des coquilles déjà trouvées sur ce bassin versant. Cette nouvelle station est à l'image des autres populations du Scorff : numériquement faible et vieillissante et qui ne semble pas en mesure de contrer le déclin des populations déjà trop avancé.

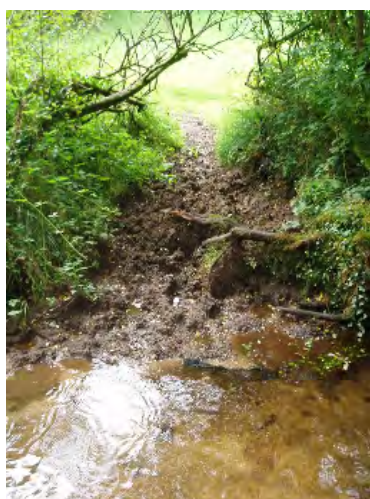
Ce linéaire du Scorff était favorable au développement des mulettes perlières, puisque des individus ont été trouvés, mais la présence aujourd'hui de prairies utilisées par le bétail entraîne dans certaines zones un comblement très important du lit de la rivière, les bêtes pouvant circuler librement en bordure immédiate de la rivière, ainsi qu'à l'intérieur même du cours d'eau (présence d'un fil électrique non fonctionnel). Le piétinement provoque la dégradation des berges et le colmatage du substrat et dans l'hypothèse où elles existent, la mort des jeunes mulettes enfouies dans le sable.

Berge piétinée

- Créer une zone tampon en bordure de ruisseau
- Utiliser des prairies de pâturage sans intrants de type engrais
- Ne pas laisser s'installer de plantations de pins en bordure de cours d'eau
- Éviter l'urbanisation autour du site

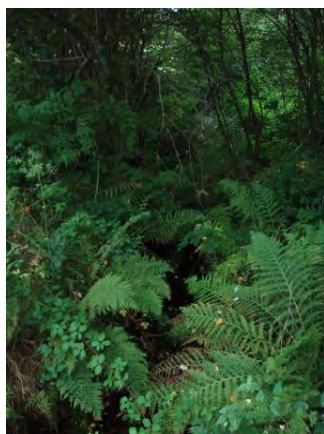
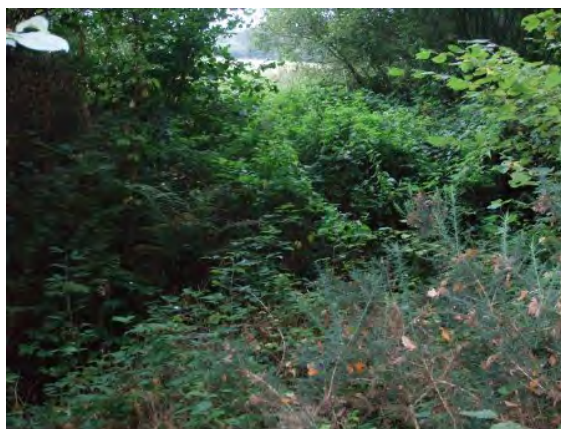
Enfermement du milieu du ruisseau de Colédic-Bihan

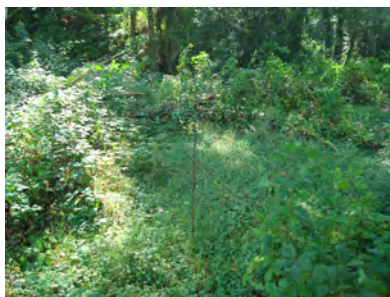
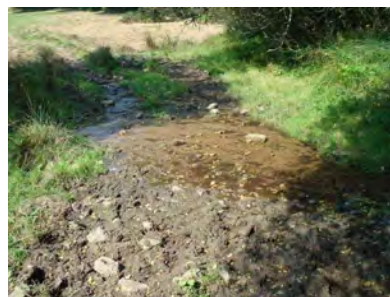
- ~~Urbanisation~~
- ~~Extraction de matériaux~~
- ~~Recalibrage~~
- Comblement : passage d'engin agricole sur le ruisseau
- ~~Drainage à proximité~~
- ~~Ennoiement, création de plan d'eau~~
- ~~Suppression haies, talus, bosquets~~
- ~~Plantation de résineux~~
- Fréquentation publique
- Fermeture du milieu
- ~~Érosion naturelle~~
- Atterrissement naturel

Passage à gué

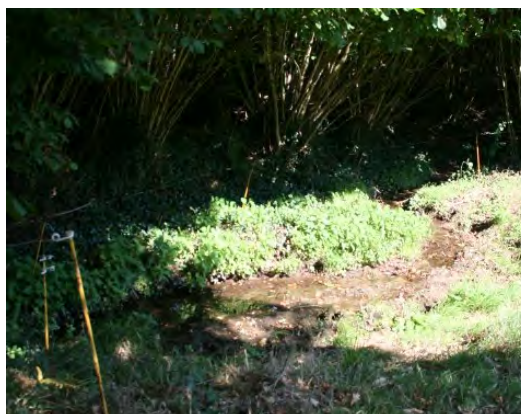
Clôture inadéquate en bordure de cours d'eau et piétinement

- Utiliser des prairies de pâturage sans intrants de type engrais

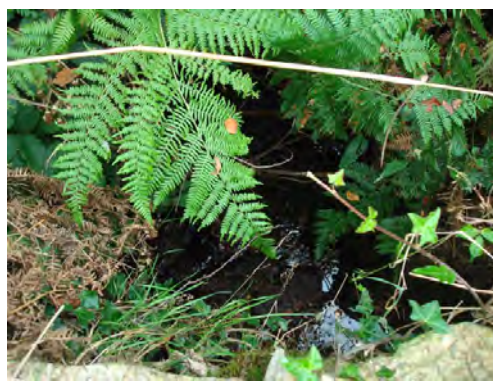
Largeur du cours d'eau d'environ 60 cm

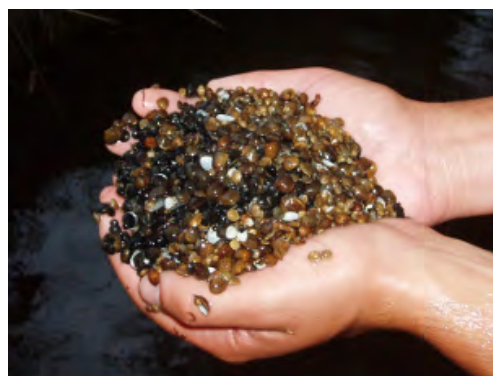
Fond du cours d'eau tapissé de *Sphaerium* sp.
