## Améliorer la qualité des eaux côtières pour tous Supprimer la pollution diffuse

Action Pilote 2  
Synthèse d'entreprise

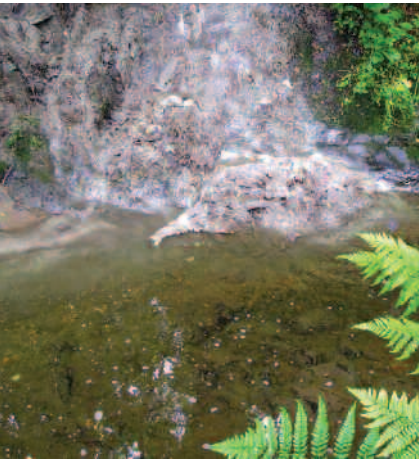
Apport d’eaux usées trouvé lors de marches, Pays de Galles

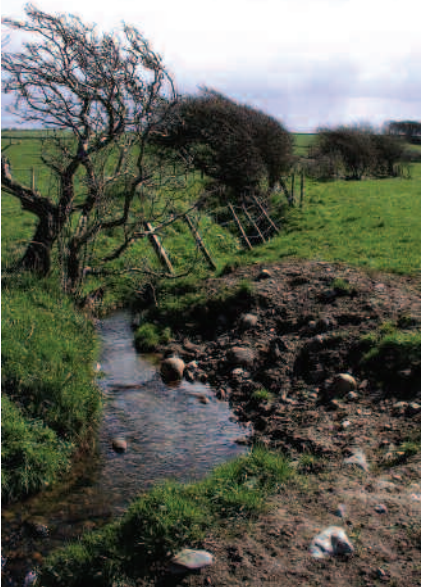
Point d'accès du cheptel, Cumbria

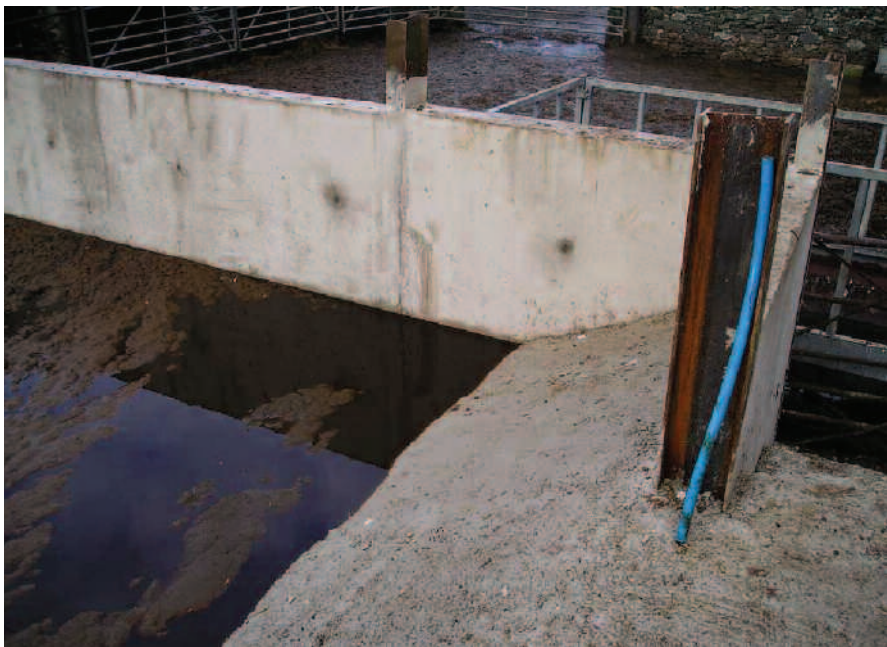
Améliorations d'un conteneur de lisier, Pays de Galles
