# Plan National d'Action Loutre d'Europe

## Déclinaison régionale Bretagne

### Bilan 2012

**Rapport d'activité relatif à la convention relative à l'attribution d'une aide du Ministère de l'Ecologie, de l'Energie, du Développement Durable et de la Mer à l'association « Groupe Mammalogique Breton ».**

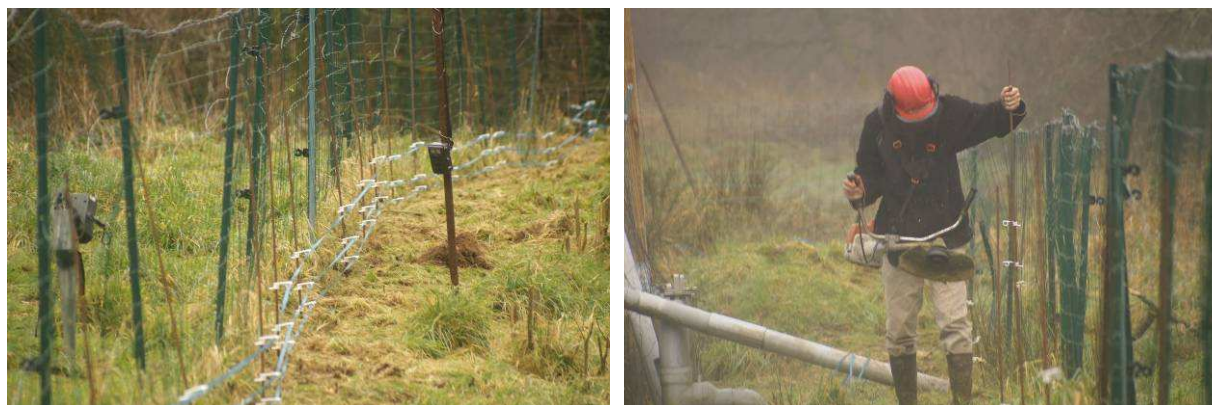
En février 2012, une **clôture électrique** a été installée autour des bassins, avec l'aide de trois bénévoles (photos ci-dessous). Malheureusement, le pisciculteur n'a pas été en mesure d'entretenir cet aménagement qui est ainsi devenu inefficace. Ceci souligne la nécessité de trouver des dispositifs pérennes demandant peu d'entretien.

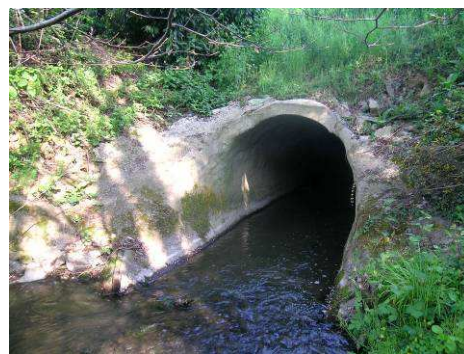
- RN12 – Ruisseau de la Touche : Buse tôle ondulée  $\approx 1500$ 
  - Présence de la Loutre : présente sur le bassin versant
  - Perméabilité : franchissement possible à l'étiage et en condition moyenne (niveau d'eau faible), mais pas en crue – risque de collision assez élevé
  - Aménagement : envisageable mais des conditions de travail à l'intérieur difficiles.

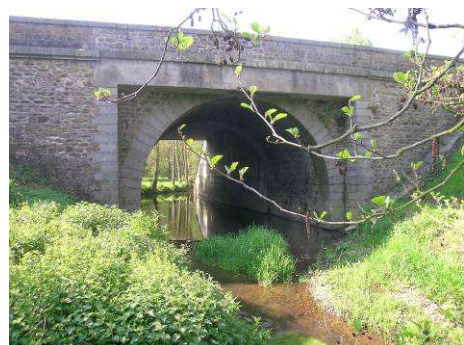
- RN12 – Evron : Arche haute et large
  - Présence de la Loutre : présente sur le bassin versant - indices de présence sur le site
  - Perméabilité : franchissement effectif à l'étiage et en condition moyenne, mais risque de contournement en crue à la remontée – risque de collision moyen

- Aménagement: passerelle ou banquette béton à aménager en rive gauche.
- RN12 – Ruisseau de la Truite : Buse tôle ondulée classique
  - Présence de la Loutre : présente sur le bassin versant
  - indices de présence sur le site
  - Perméabilité : Ouvrage déjà aménagé – pas d'indices d'utilisation – cote peut-être un peu juste en crue – rampe d'accès très bien réalisée – ouvrage non adapté au franchissement du poisson à l'étiage.

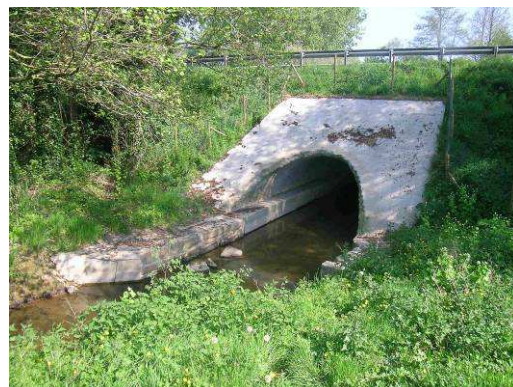
- RN12 – Gouessant : Buse tôle ondulée classique
  - Présence de la Loutre : présente sur le bassin versant
  - indices de présence sur le site
  - Perméabilité : Ouvrage déjà aménagé – indices d'utilisation – banquette envoyée en crue – rampe d'accès moins fonctionnelle – ouvrage non adapté au franchissement du poisson à l'étiage.

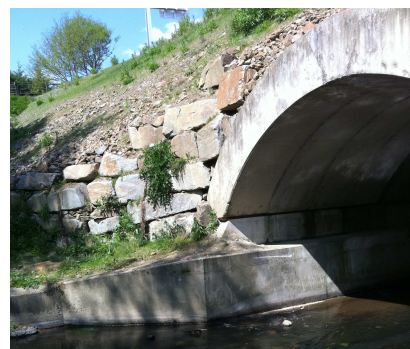
- RN12 – Arguenon : Arche
  - Présence de la Loutre : bassin versant en cours de recolonisation
  - Perméabilité : Ouvrage déjà aménagé – indices d'utilisation par le vison – accès depuis l'eau peu évident.

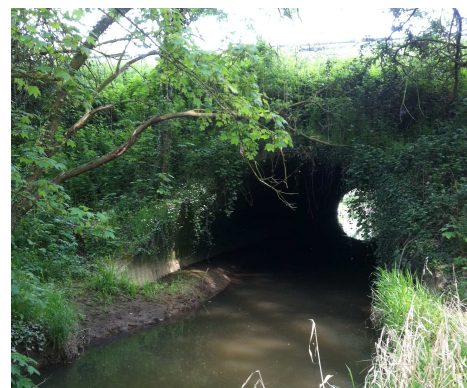
- RN12 – Rosette : Buse tôle ondulée classique
  - Présence de la Loutre : bassin versant en cours de recolonisation
  - Perméabilité : franchissement possible à l'étiage et en condition moyenne (niveau d'eau faible), mais pas en crue – risque de collision élevé.
  - Aménagement: banquette béton à aménager sur le modèle de la Truite mais en réduisant éventuellement la largeur pour assurer une cote suffisante.

L'**aménagement de trois ouvrages** (Leff, Rosette et Ninian) par l'installation de passerelles ou de banquettes béton est à envisager **prioritairement** en raison du risque élevé de collision qu'ils présentent. Dans le cas du Leff, une réflexion sur la grande faune est à mener en parallèle. Dans le cas du Ninian, la question du devenir de cette portion de route est également à prendre en compte.

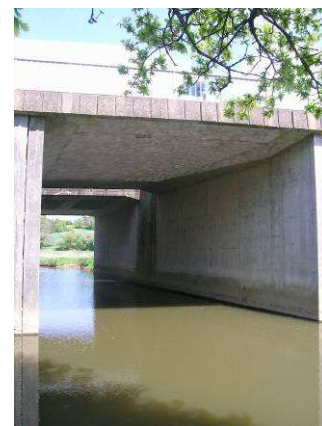
- RN12 – Rance : Arche haute et large
  - Présence de la Loutre : absente sur le bassin versant
  - Perméabilité : franchissement effectif à l'étiage et en condition moyenne, mais risque de contournement en crue à la remontée – risque de collision moyen
  - Aménagement: passerelle ou banquette béton à aménager en rive gauche.

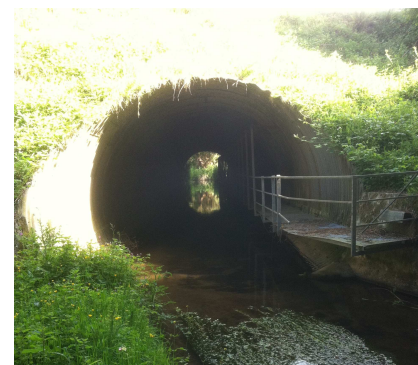
- RN12 – Jaudy : Buse en tôle ondulée de grand gabarit
  - Présence de la Loutre : présente sur le bassin versant
  - Perméabilité : franchissement effectif à l'étiage et en condition moyenne, mais probablement pas en crue – risque de collision assez élevé
  - Aménagement: existence d'une passerelle pour pêcheurs envoyée en crue à l'aval - Aménagement de rampes d'accès vers la passerelle à étudier.

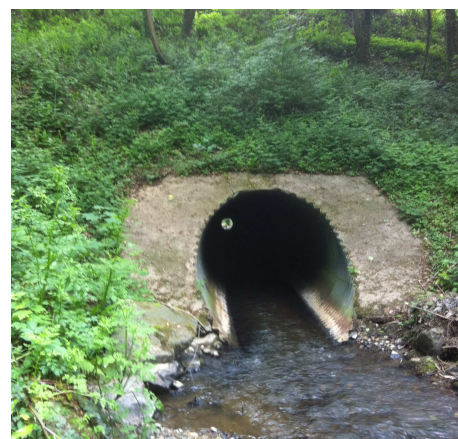
- RN12 – Urne : Buse en tôle ondulée ( $\approx 2,50 \times 2$  m)
  - Présence de la Loutre : présente sur le bassin versant
  - Perméabilité : franchissement effectif à l'étiage et en condition moyenne, mais probablement pas en crue – risque de collision assez élevé
  - Aménagement: passerelle ou banquette béton en encorbellement.

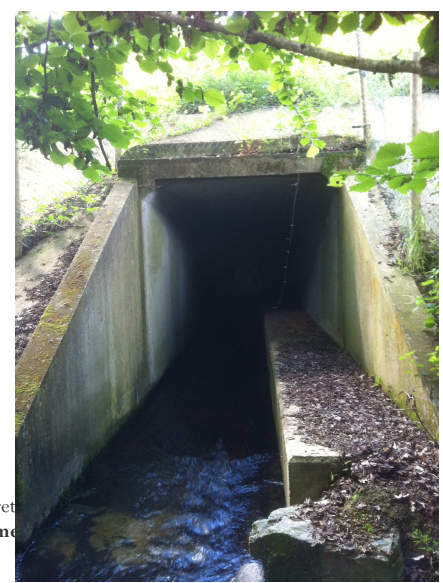
- RN12 – Prat ar Lann : Ouvrage composite en plusieurs parties (tôle ondulée, maçonnerie...)
  - Présence de la Loutre : présente sur le bassin versant
  - Perméabilité : Ouvrage déjà aménagé – indices d'utilisation par le Ragondin – banquette légèrement envoyée en crue à l'aval – *suivi nécessaire pour déterminer son efficacité.*

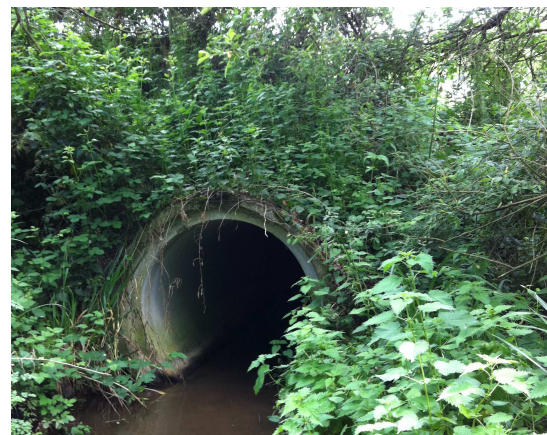
- RN12 – Froust : Buse béton
  - Présence de la Loutre : présente sur le bassin versant
  - Perméabilité : franchissement possible à l'étiage mais pas en crue – risque de collision non-négligeable
  - Aménagement: très onéreux (forage pour installation d'une buse sèche parallèle)

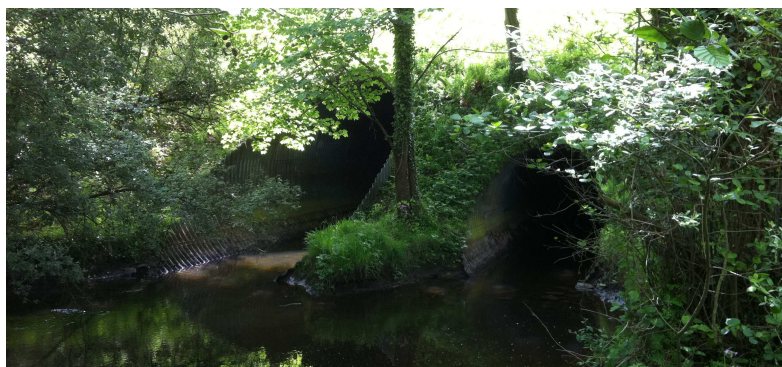
- RN12 – Leff : Double buse en tôle ondulée : un grand gabarit ( $\approx 5 \times 4$  m) + un petit ( $\approx 3 \times 3,5$  m)
  - Présence de la Loutre : présente sur le bassin versant
  - Perméabilité : franchissement possible à l'étiage mais pas en crue – variations de niveau importantes - risque de collision élevé. Présence d'un passage de chevreuils traversant la route.

- Aménagement: aménagement d'une banquette béton en encorbellement en rive droite pour les chevreuils à étudier (type de passage adapté ?) à compléter par une clôture bien positionnée et éventuellement par l'aménagement d'une banquette béton en rive gauche pour la loutre.

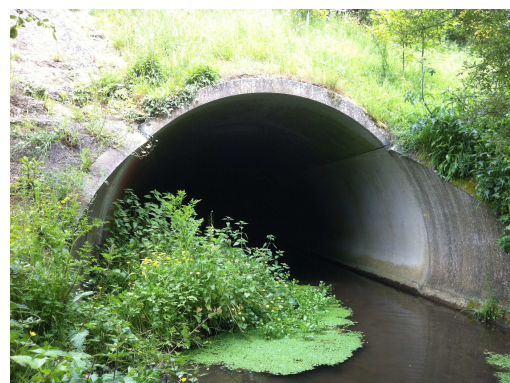
- RN12 – Ic : Arche béton large + buse en tôle ondulée – ouvrage coudé
  - Présence de la Loutre : présente sur le bassin versant – indices de présence sous l'ouvrage
  - Perméabilité : franchissement possible à l'étiage (atterrissement important en rive gauche) mais pas en crue – risque de collision assez élevé.

- Aménagement: passage à grande faune utilisable par la loutre aménageable en rive gauche (berge artificielle), mais problème d'opacité.
- RN164 – Meu : Arche béton large
  - Présence de la Loutre : absente sur le bassin versant
  - Perméabilité : franchissement possible à l'étiage (atterrissement important en rive droite) mais pas en crue – risque de collision moyen.
  - Aménagement: passage à grande faune de clôtures à grande faune) utilisable par la loutre aménageable en rive droite (berge artificielle) si la longueur ne dissuade pas les ongulés.

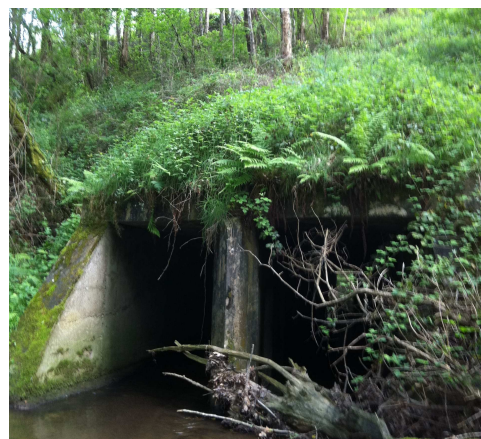
- RN164 – Ninian : Double arche carrée peu large (route à 2 voies)
  - Présence de la Loutre : présente sur le bassin versant
  - Perméabilité : franchissement possible à l'étiage uniquement (forte accélération du courant) – risque de collision élevé.
  - Aménagement: passerelle à aménager en fonction du devenir de la route (passage à deux fois deux voies ou création d'une déviation ou maintien en l'état).

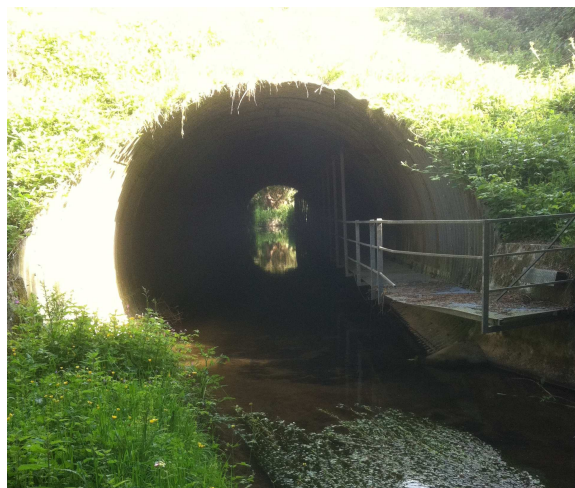
- le franchissement de cet ouvrage à la nage est très facile pour la Loutre en conditions d'étiage et assez aisé en conditions hydrauliques moyennes. Par contre, lors des crues, la Loutre sera poussée à emprunter la voie terrestre.
- Etant donnée la configuration des berges et du cours d'eau, lors des crues, la Loutre utilisera la rive gauche à la descente du cours d'eau. Par contre, elle aura tendance à être attirée par la rive droite à la remontée.
- La passerelle actuelle est ennoyée à l'aval lors des crues.
- L'accès à la passerelle à l'extrémité aval est assez évident pour la Loutre. Par contre, il ne l'est pas à l'amont.
- Un poste de marquage de Loutre est situé à l'aval immédiat de l'ouvrage, en rive droite.

Les choix d'aménagement de cet ouvrage dépendent du comportement de la Loutre. Or, dans ce cas précis, il est assez difficile de l'appréhender. En effet, si l'accès à la passerelle existante est évident à l'aval, ce n'est pas le cas à l'amont. Les animaux pourraient cependant utiliser régulièrement cette passerelle si ils en prennent l'habitude lors des remontées du cours d'eau. Cependant, l'emprunt de la passerelle ne s'avère pas nécessaire en permanence, mais uniquement lors des forts débits. Le phénomène d'habituation n'est donc pas nécessairement acquis. Par ailleurs, la configuration des berges et le léger (?) ennoisement de la passerelle à l'aval pourraient conduire l'espèce à ne pas utiliser cette passerelle. Actuellement, aucun indice n'indique l'utilisation de la passerelle par l'espèce. Il a ainsi été décidé d'essayer **d'acquérir des informations sur le passage de la Loutre en condition de crues** par la pause d'un piège photographique. Un appareil Reconyx HC600 a donc été disposé à l'aval, ciblant le site de marquage et l'extrémité aval de la passerelle. Afin d'essayer d'acquérir des informations les plus complètes possibles, ce piège photographique sera également disposé au même endroit sous un angle différent, puis à l'extrémité amont.

Dans le cas où la Loutre emprunterait effectivement régulièrement la passerelle existante, l'aménagement d'une simple **rampe d'accès** à l'amont et/ou l'installation d'un **grillage** permettant de dissuader la remontée vers la route pourraient suffire à assurer un faible risque de collision.

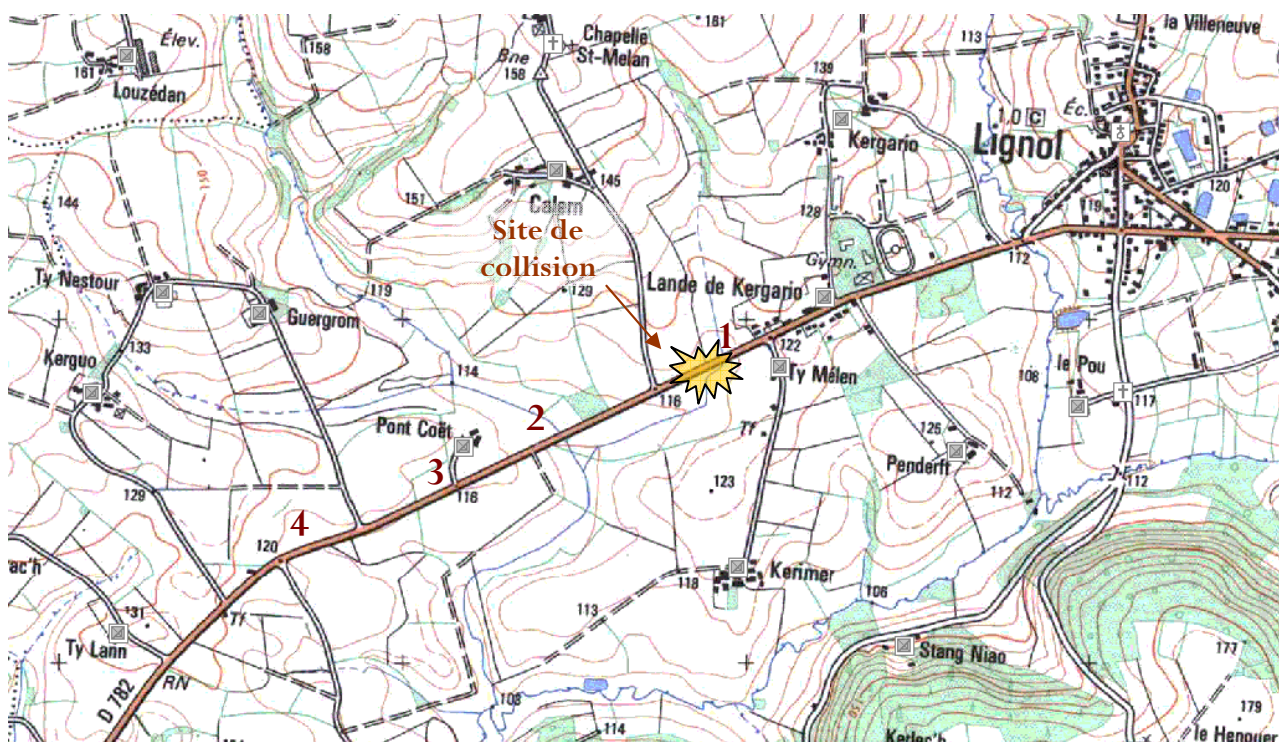
- **4. Source située près de la route de Guergrom :**

- actuellement busage de 500 ;
- pas de remplacement prévu pour le franchissement des poissons ;
- Aval immédiat de l'ouvrage attractif pour la Loutre (boisement, cours d'eau conséquent) ;
- Préconisation Loutre : il est injustifié de réaliser un aménagement spécifique. Toute fois, si le busage devait être remplacé en raison de son mauvais état, il serait opportun d'installer une buse sèche pour la Loutre et la petite faune (Putois, Martre, Campagnol amphibie...). Il serait alors nécessaire d'ouvrir le talus à l'aval sur 1 m, du côté de la buse sèche pour créer un effet attractif et de prévoir un enrochement de quelques mètres.
