Rapport d'expertise :

Inondation par remontée de nappe à Plouguerneau (29) – Février 2014

BRGM/RP-63963-FR

Octobre 2014

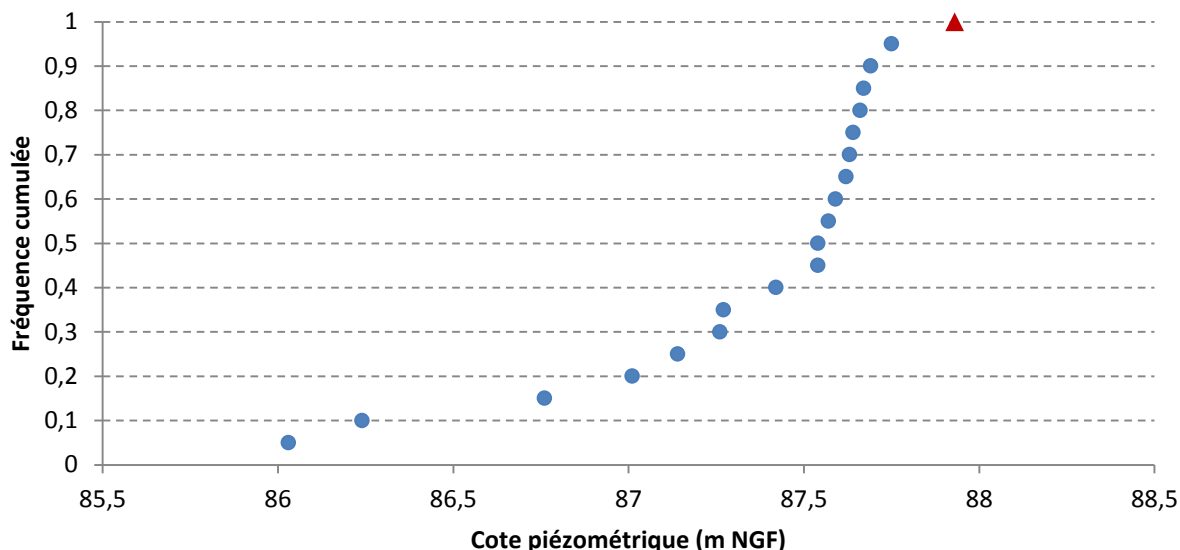
Figure 4 - Courbe des fréquences pour les maxima annuels relevés dans le forage 002385X0046 à Lanrivaré (Source: ADES)

Les deux chroniques sur l'année hydrologique 2013-2014 disponibles montrent des allures similaires (Figure 4 et Figure 5) : une forte remontée apparaît dès décembre 2013 et le niveau piézométrique ne diminue qu'à partir de mars 2014 (suivi d'un léger sursaut en mai). Néanmoins, les variations sont nettement plus fortes à St-Divy : le niveau remonte d'environ 4 m contre seulement 2,5 m à Lanrivoaré. Le niveau est aussi plus instable durant la période de hautes eaux.

Pour la chronique de Lanrivoaré, le pic piézométrique maximal mesuré depuis 1993 correspond au niveau observé le 06/02/2014 (87,93 m NGF). Concernant la chronique de St-Divy, le pic piézométrique maximal (116,29 m NGF) a été atteint en janvier 1995. Le pic de hautes eaux de 2014 (115,83 m NGF le 07/02/2014 et le 08//02/2014) représente le 2nd épisode le plus marquant de la chronique.

Ce constat est confirmé par l'analyse des courbes de fréquence cumulée des maxima annuels au droit de ces 2 piézomètres, où les valeurs de février 2014 [indiqués par un triangle rouge] dépassent la fréquence (de non-dépassement) égale à 0.9, assimilable à une période de retour $T = 10$ ans (Figure 4 et Figure 5).

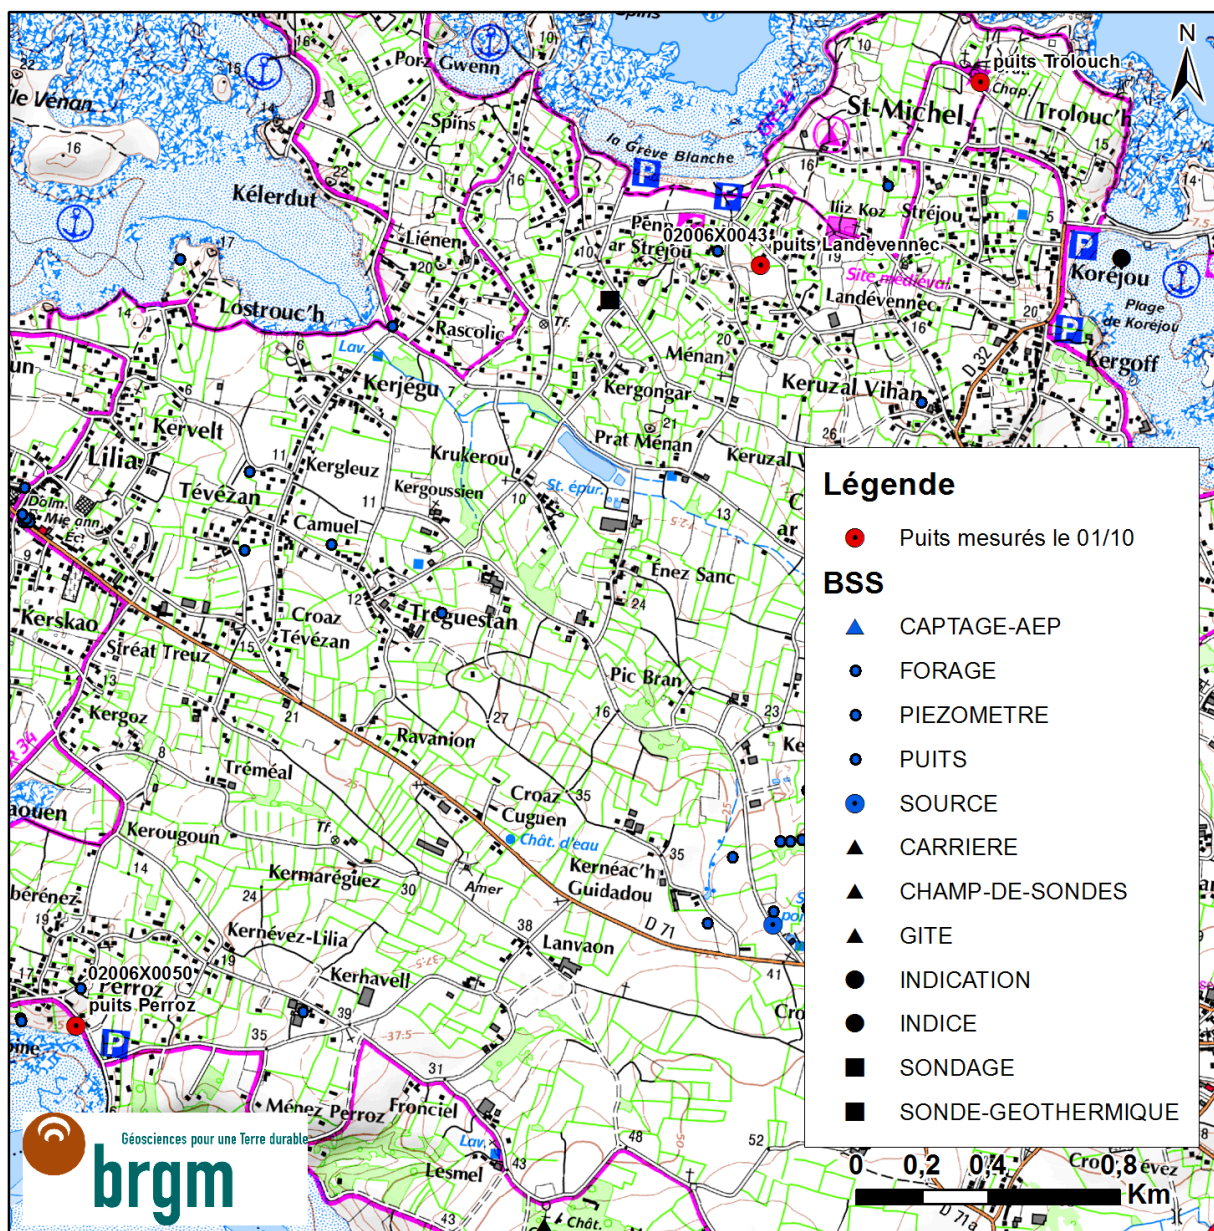
Figure 6 - Puits visités le 01/10/2014 par le BRGM (Sources: IGN, BRGM)

Lors de la visite du 01/10/2014 à Plouguerneau, il a été possible d'accéder à 3 puits non référencés en BSS (§ **Erreur ! Source du renvoi introuvable.** et Figure 6). Le niveau piézométrique a pu être mesuré dans 2 puits, permettant d'estimer que le niveau piézométrique se situe respectivement aux alentours de 9 et 11 m NGF à aux lieux-dits Landévennec et Trolouc'h.

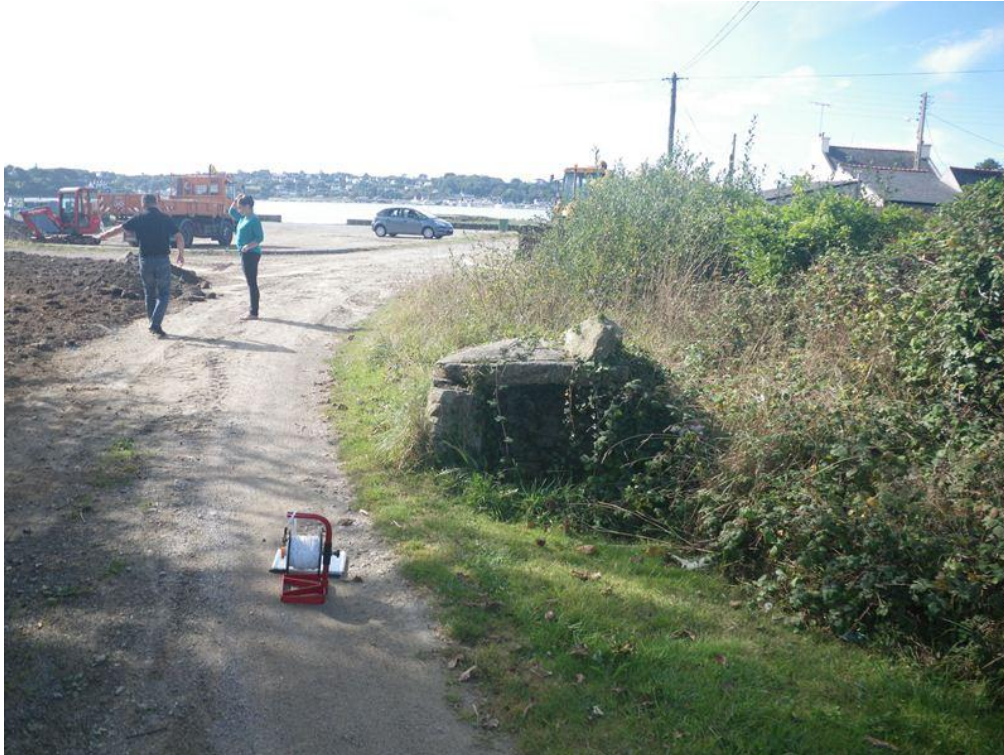
Photographie du puits n°1 situé au lieu-dit Perroz à Plouguerneau lors de la visite du 01/10/2014 (Source : BRGM)

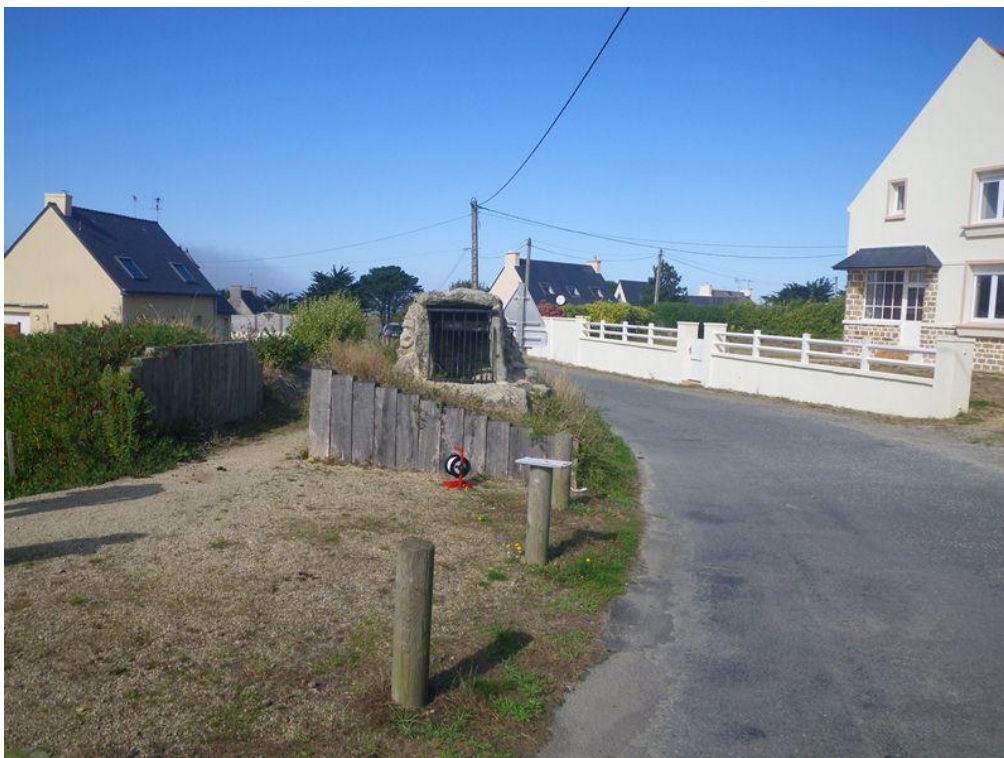
Photographie du puits n°2 situé au lieu-dit Landévennec à Plouguerneau lors de la visite du 01/10/2014 (Source : BRGM)

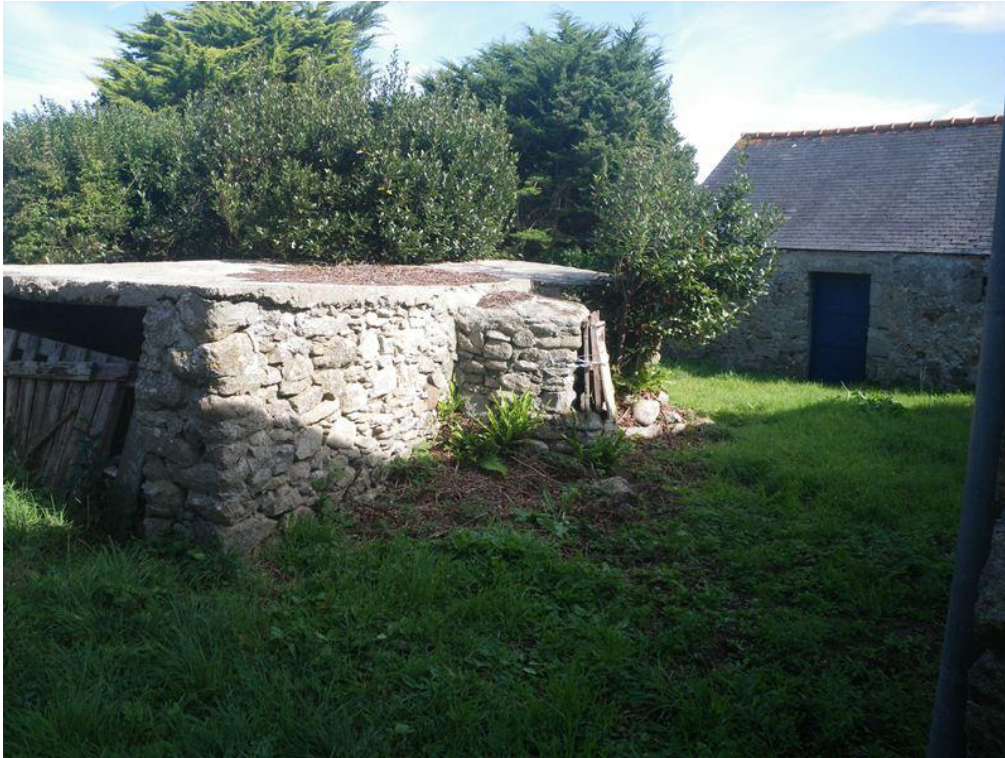
Photographie du puits n°3 situé au lieu-dit Trolouc'h à Plouguerneau lors de la visite du 01/10/2014 (Source : BRGM)
