LAMBALLE AGGLOMERATION

**ETUDE PREALABLE A LA RESTAURATION DE LA
CONTINUITE HYDRAULIQUE, BIOLOGIQUE ET
SEDIMENTAIRE DU GOUESSANT DANS LAMBALLE**

**DIAGNOSTIC,
PROPOSITIONS DE SCENARIOS
ET PROGRAMMATION RETENUE**

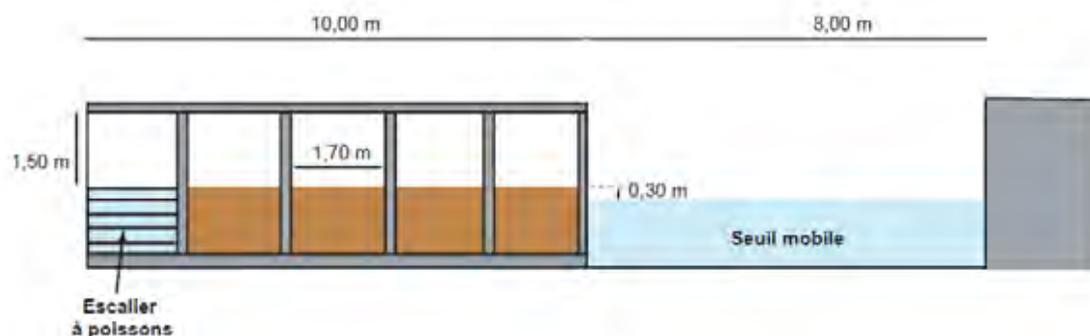
Coupe de l'ouvrage

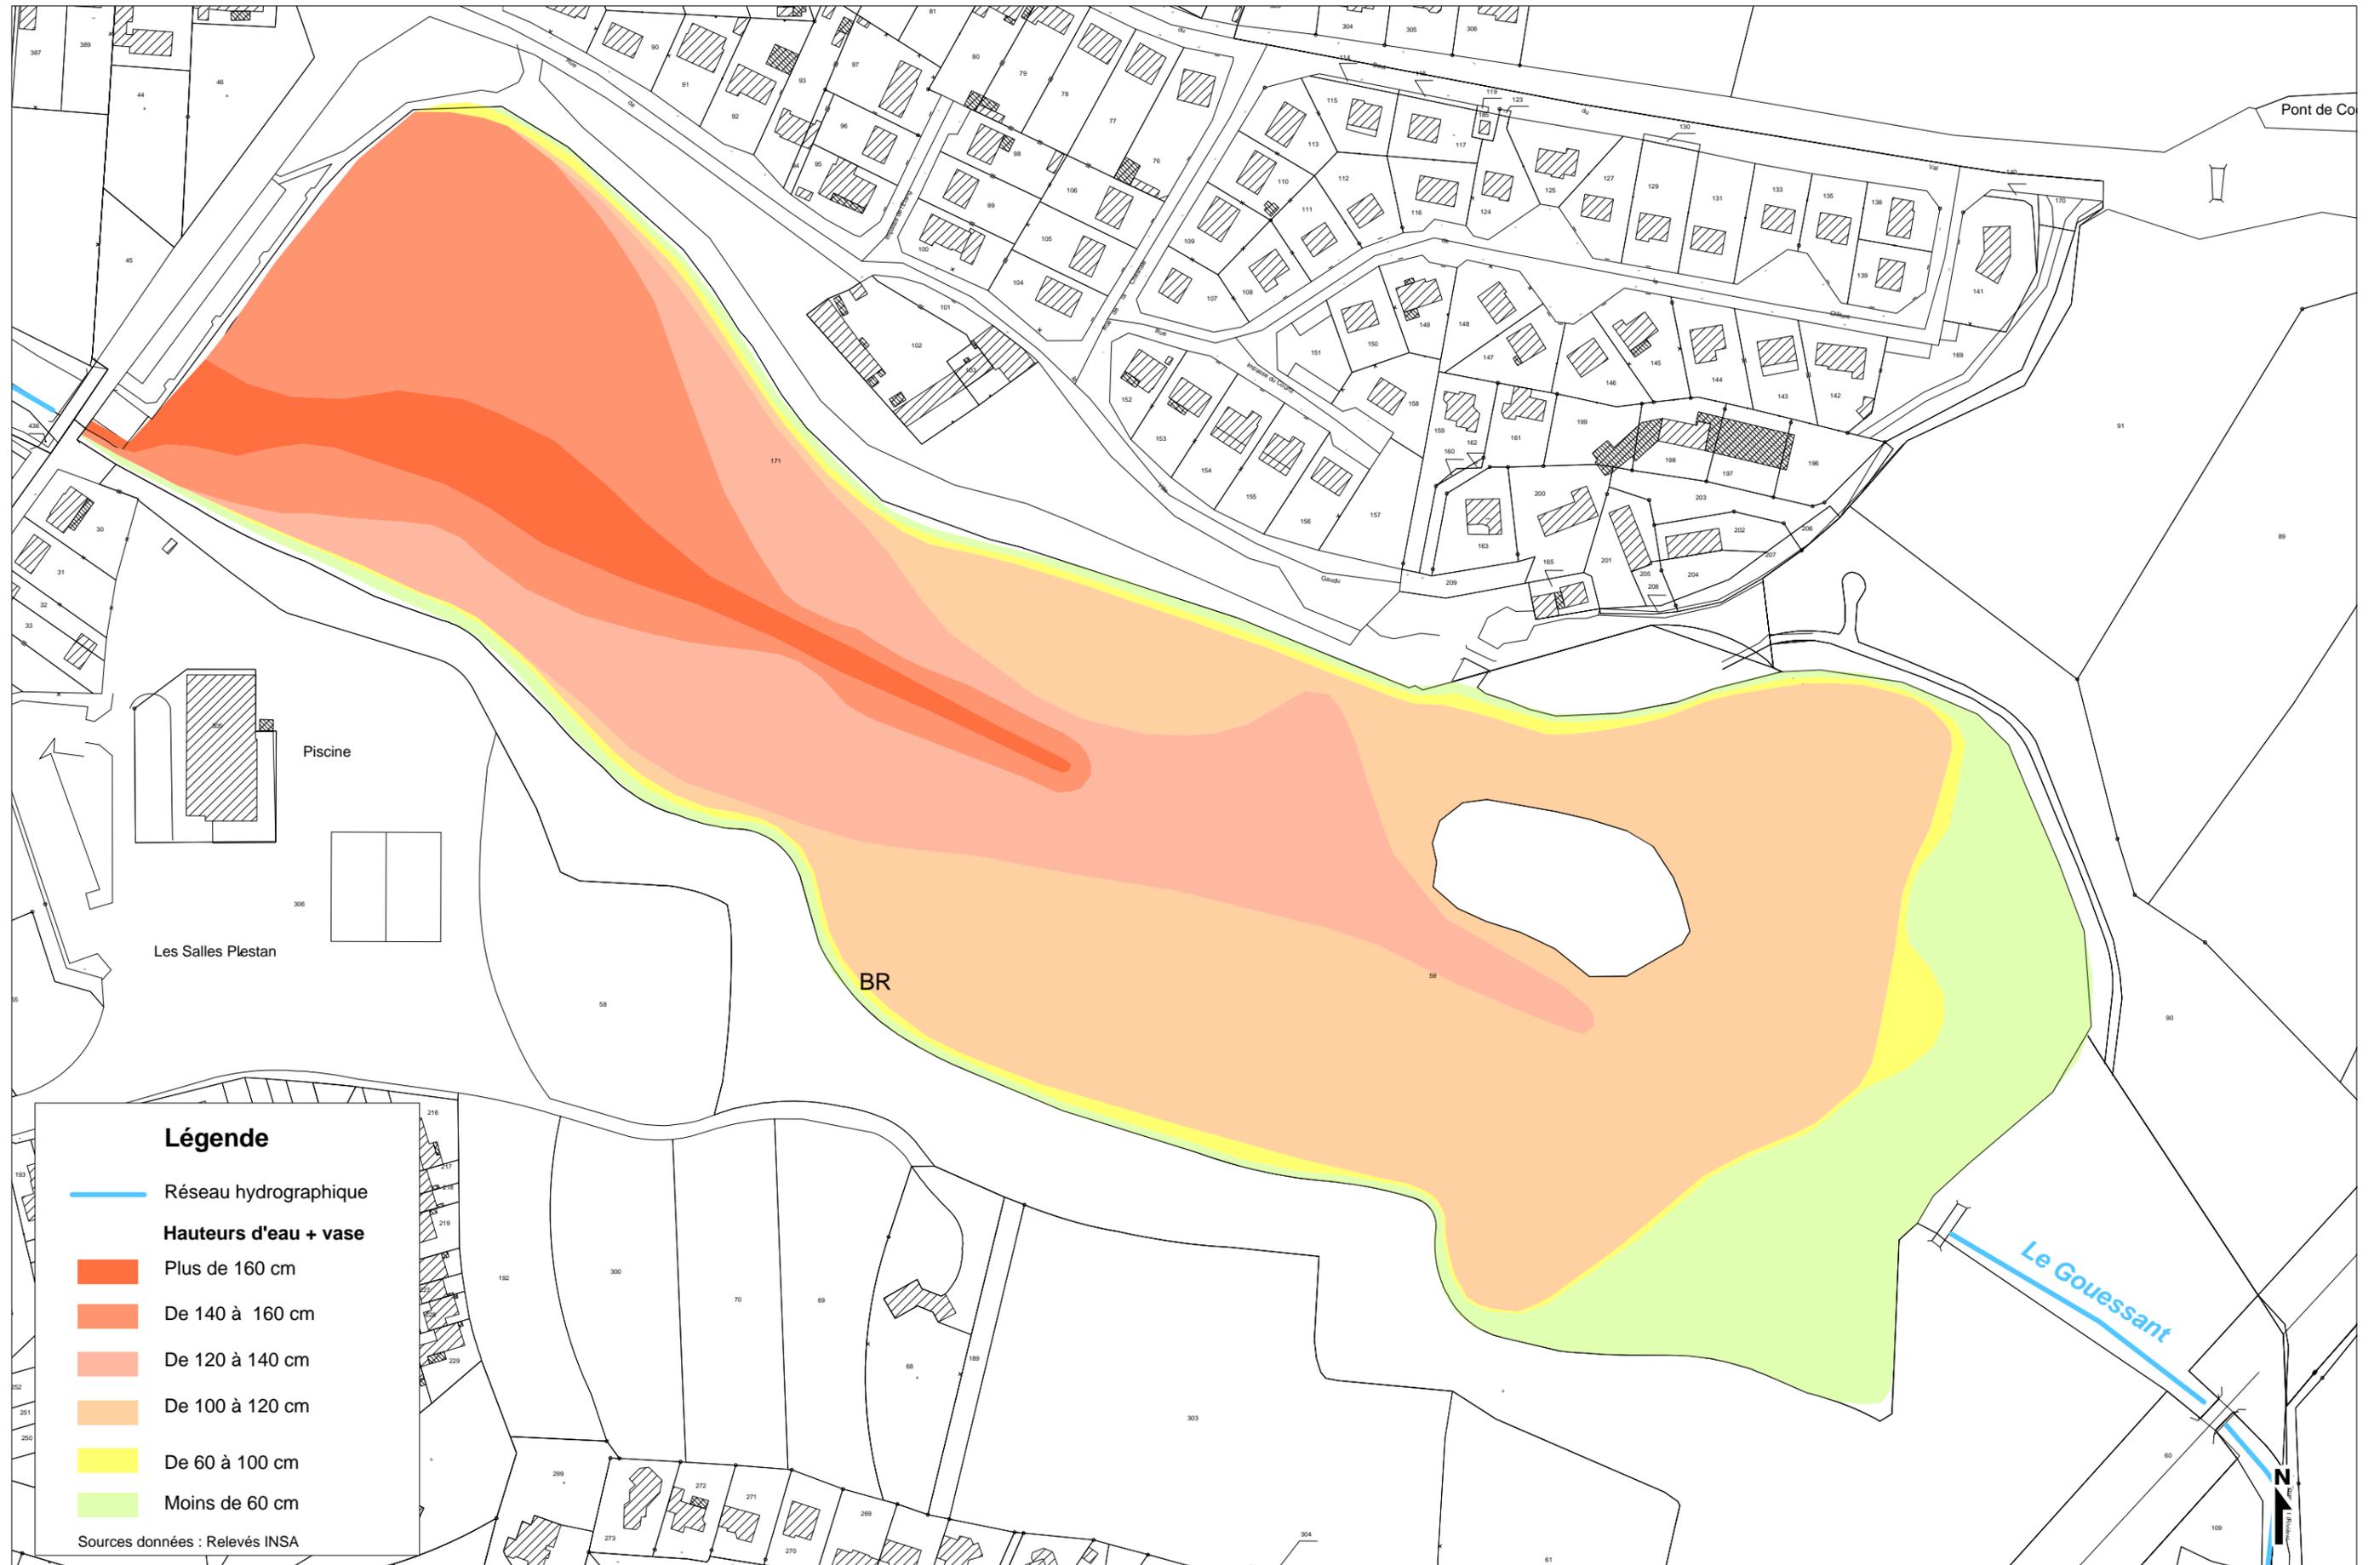
TOPOGRAPHIE DU PLAN D'EAU ACTUEL

Les berges de la retenue sont totalement anthropisées et découvertes : aucune ripisylve n'est présente à l'exception la partie amont de la retenue. Des déstabilisations de la berge par glissement sont observés sur la rive sud.

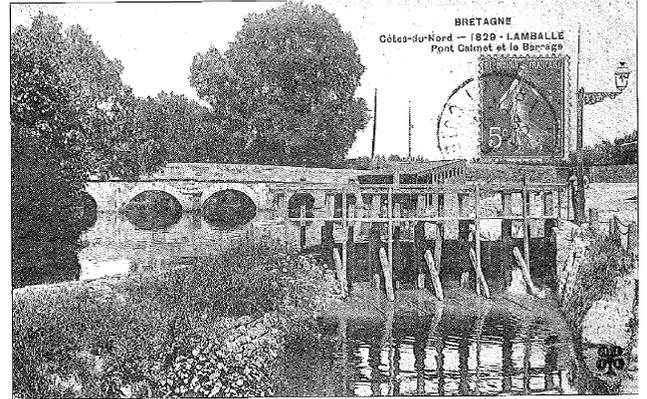
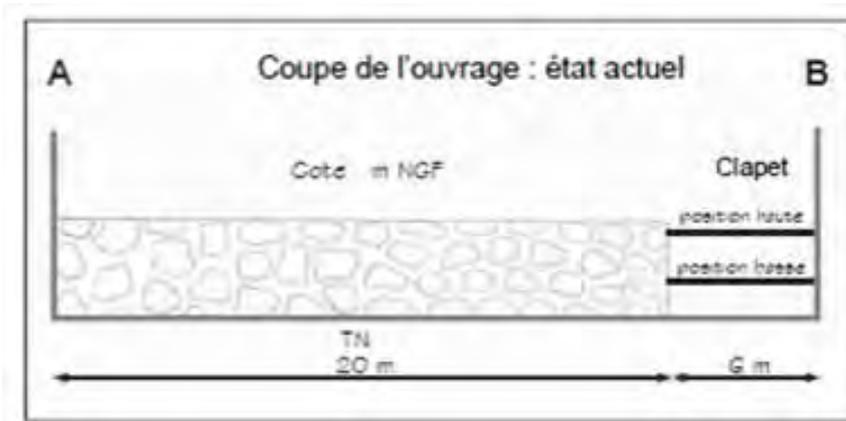
L'ouvrage avant/après modification de l'organe de gestion des niveaux d'eau

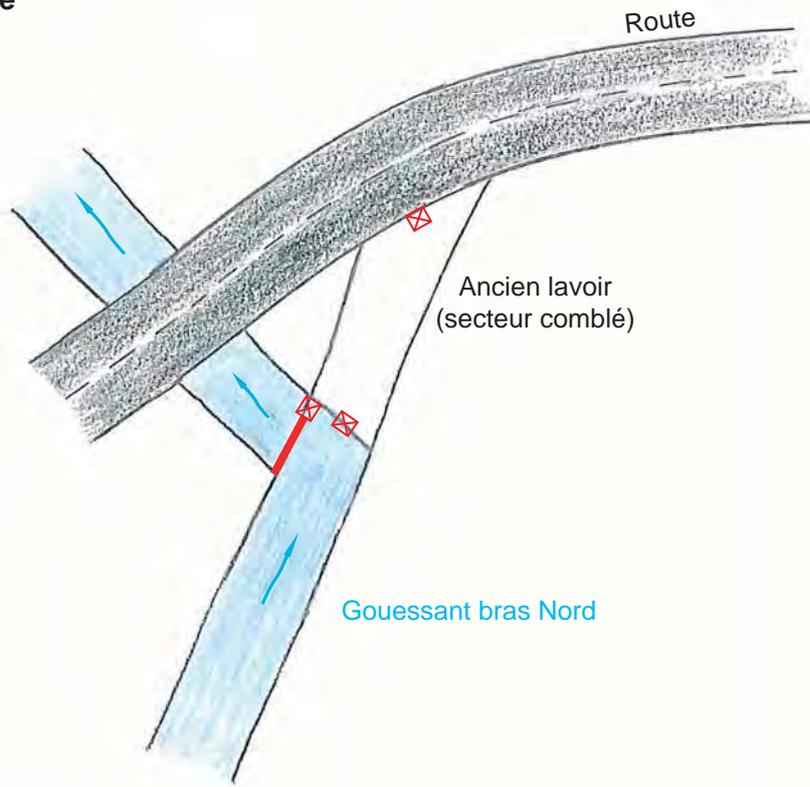
Moulin de St-Martin

Le déversoir déterminant la cote légale de retenue a été remplacé par un clapet par lequel transite l'écoulement préférentiel du cours d'eau, la partie amont (ancien lavoir) a été comblée.

Situation actuelle

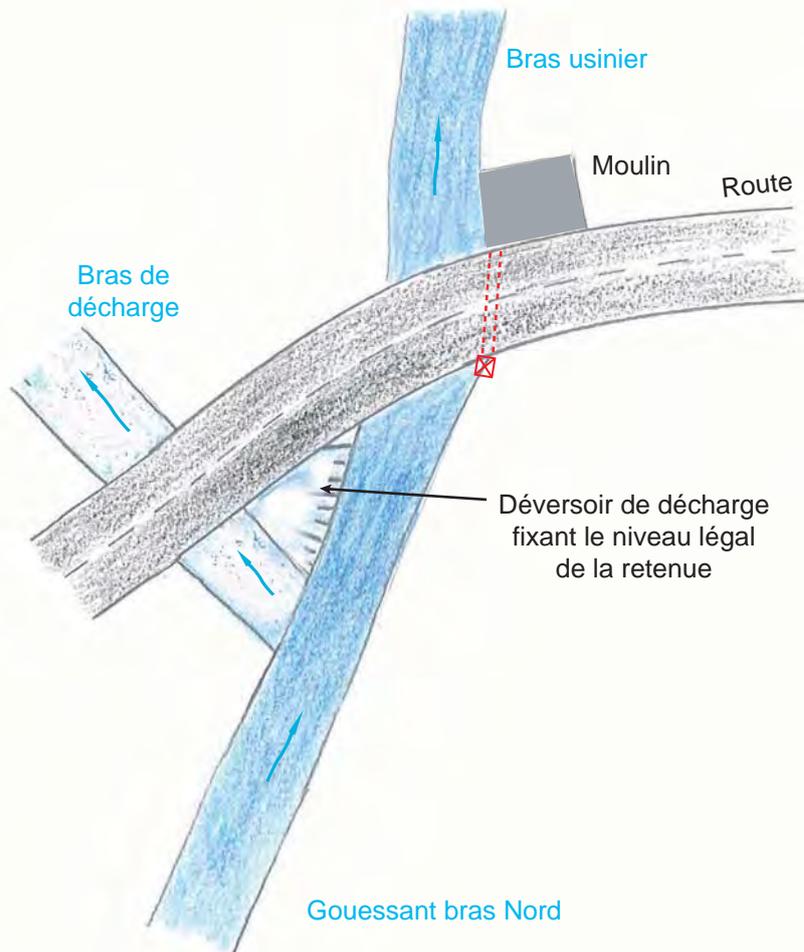
Il était constitué fin du 18^{ème} d'un moulin à farine dont la conception initiale a été retrouvée aux archives.

Situation initiale

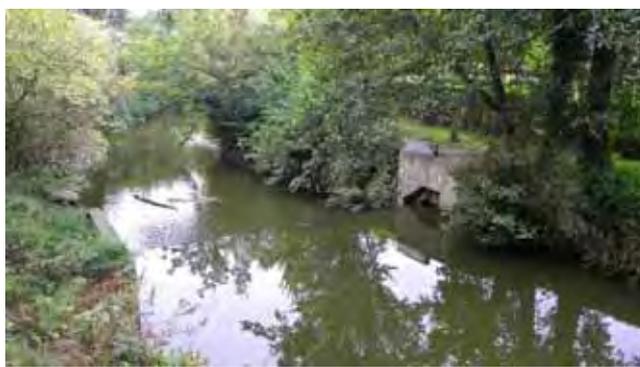
Seuil de l'école Lavergne position ouverte

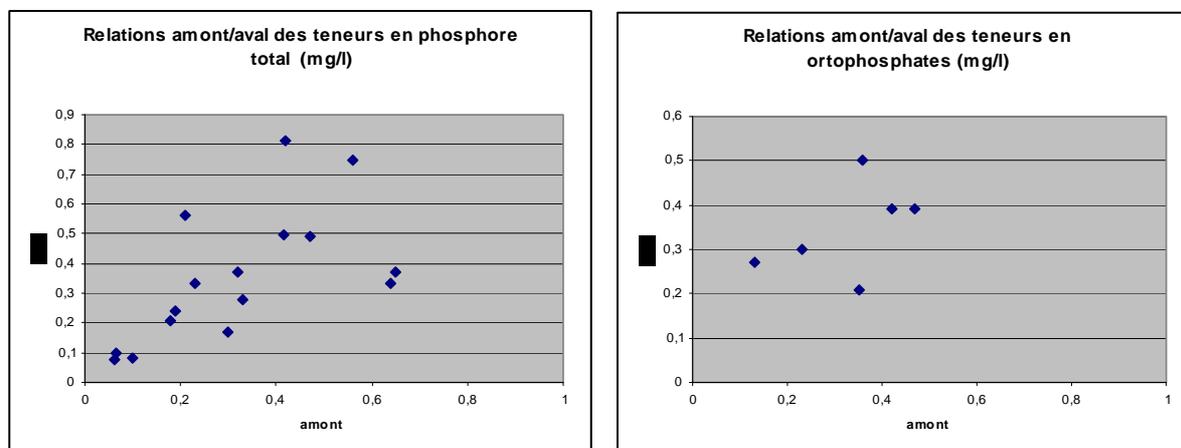
Les variations de concentrations entre l'amont et l'aval de la retenue ont été évaluées pour contrôler l'éventuel relargage de phosphore dans le milieu.

Ces tableaux montrent qu'il n'y a pas de tendance évidente à l'augmentation ou à la diminution de phosphore total ou d'orthophosphates en aval de la retenue. Un test de rang pour échantillons appariés (Wilcoxon, Mann & Withney) a été réalisé sur ces couples de données. Au risque 5%, il n'a pas été détecté de différence significative dans les distributions de valeurs de concentrations entre l'amont et l'aval de la retenue.

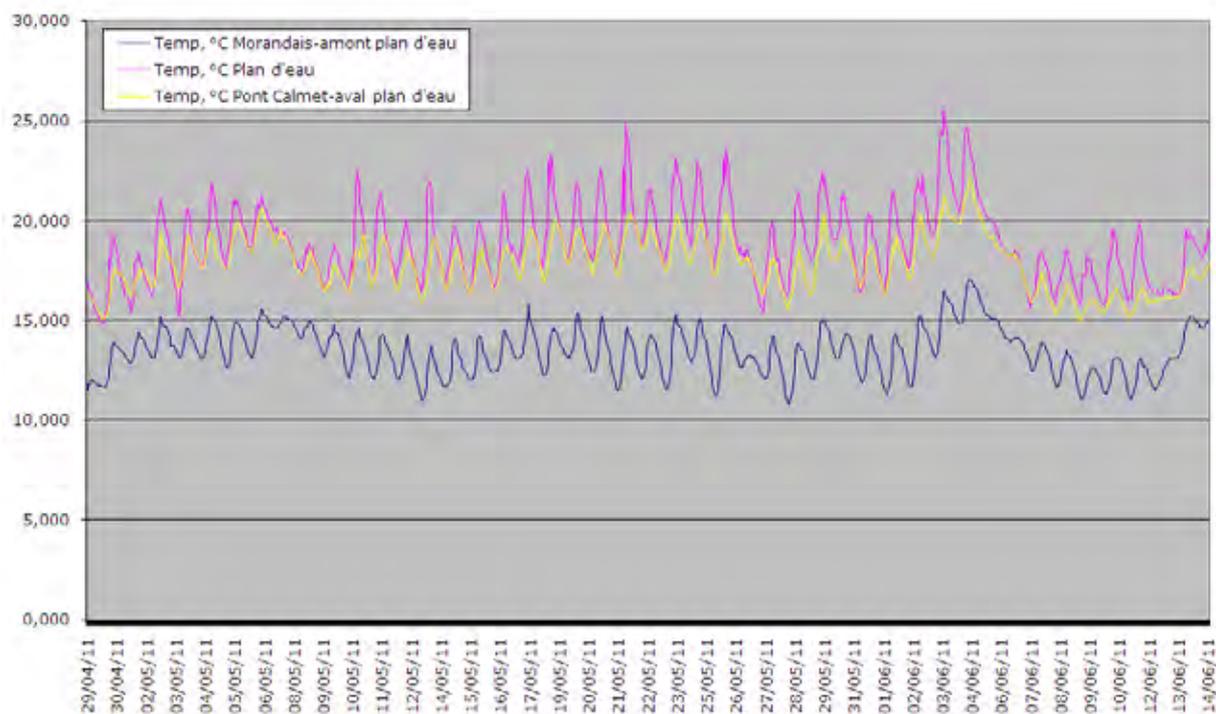
Les suivi ont été effectués par pose de sondes enregistreuses HOBO dans le Gouëssant en amont du plan d'eau (zones courantes), dans le plan d'eau et en aval du plan d'eau (proximité du pont de la poste).

L'impact du plan d'eau est très marqué avec des écarts de 5°C. En zone courante, la température en été reste variable entre 10 et 15 °C. Dans le plan d'eau et en aval, elle monte à plus de 20-25 par périodes par manque de renouvellement des eaux.

Cet écart constitue un impact très fort pour les peuplements piscicoles en perturbant leurs cycles biologiques. Le réchauffement contribue également au développement algal.

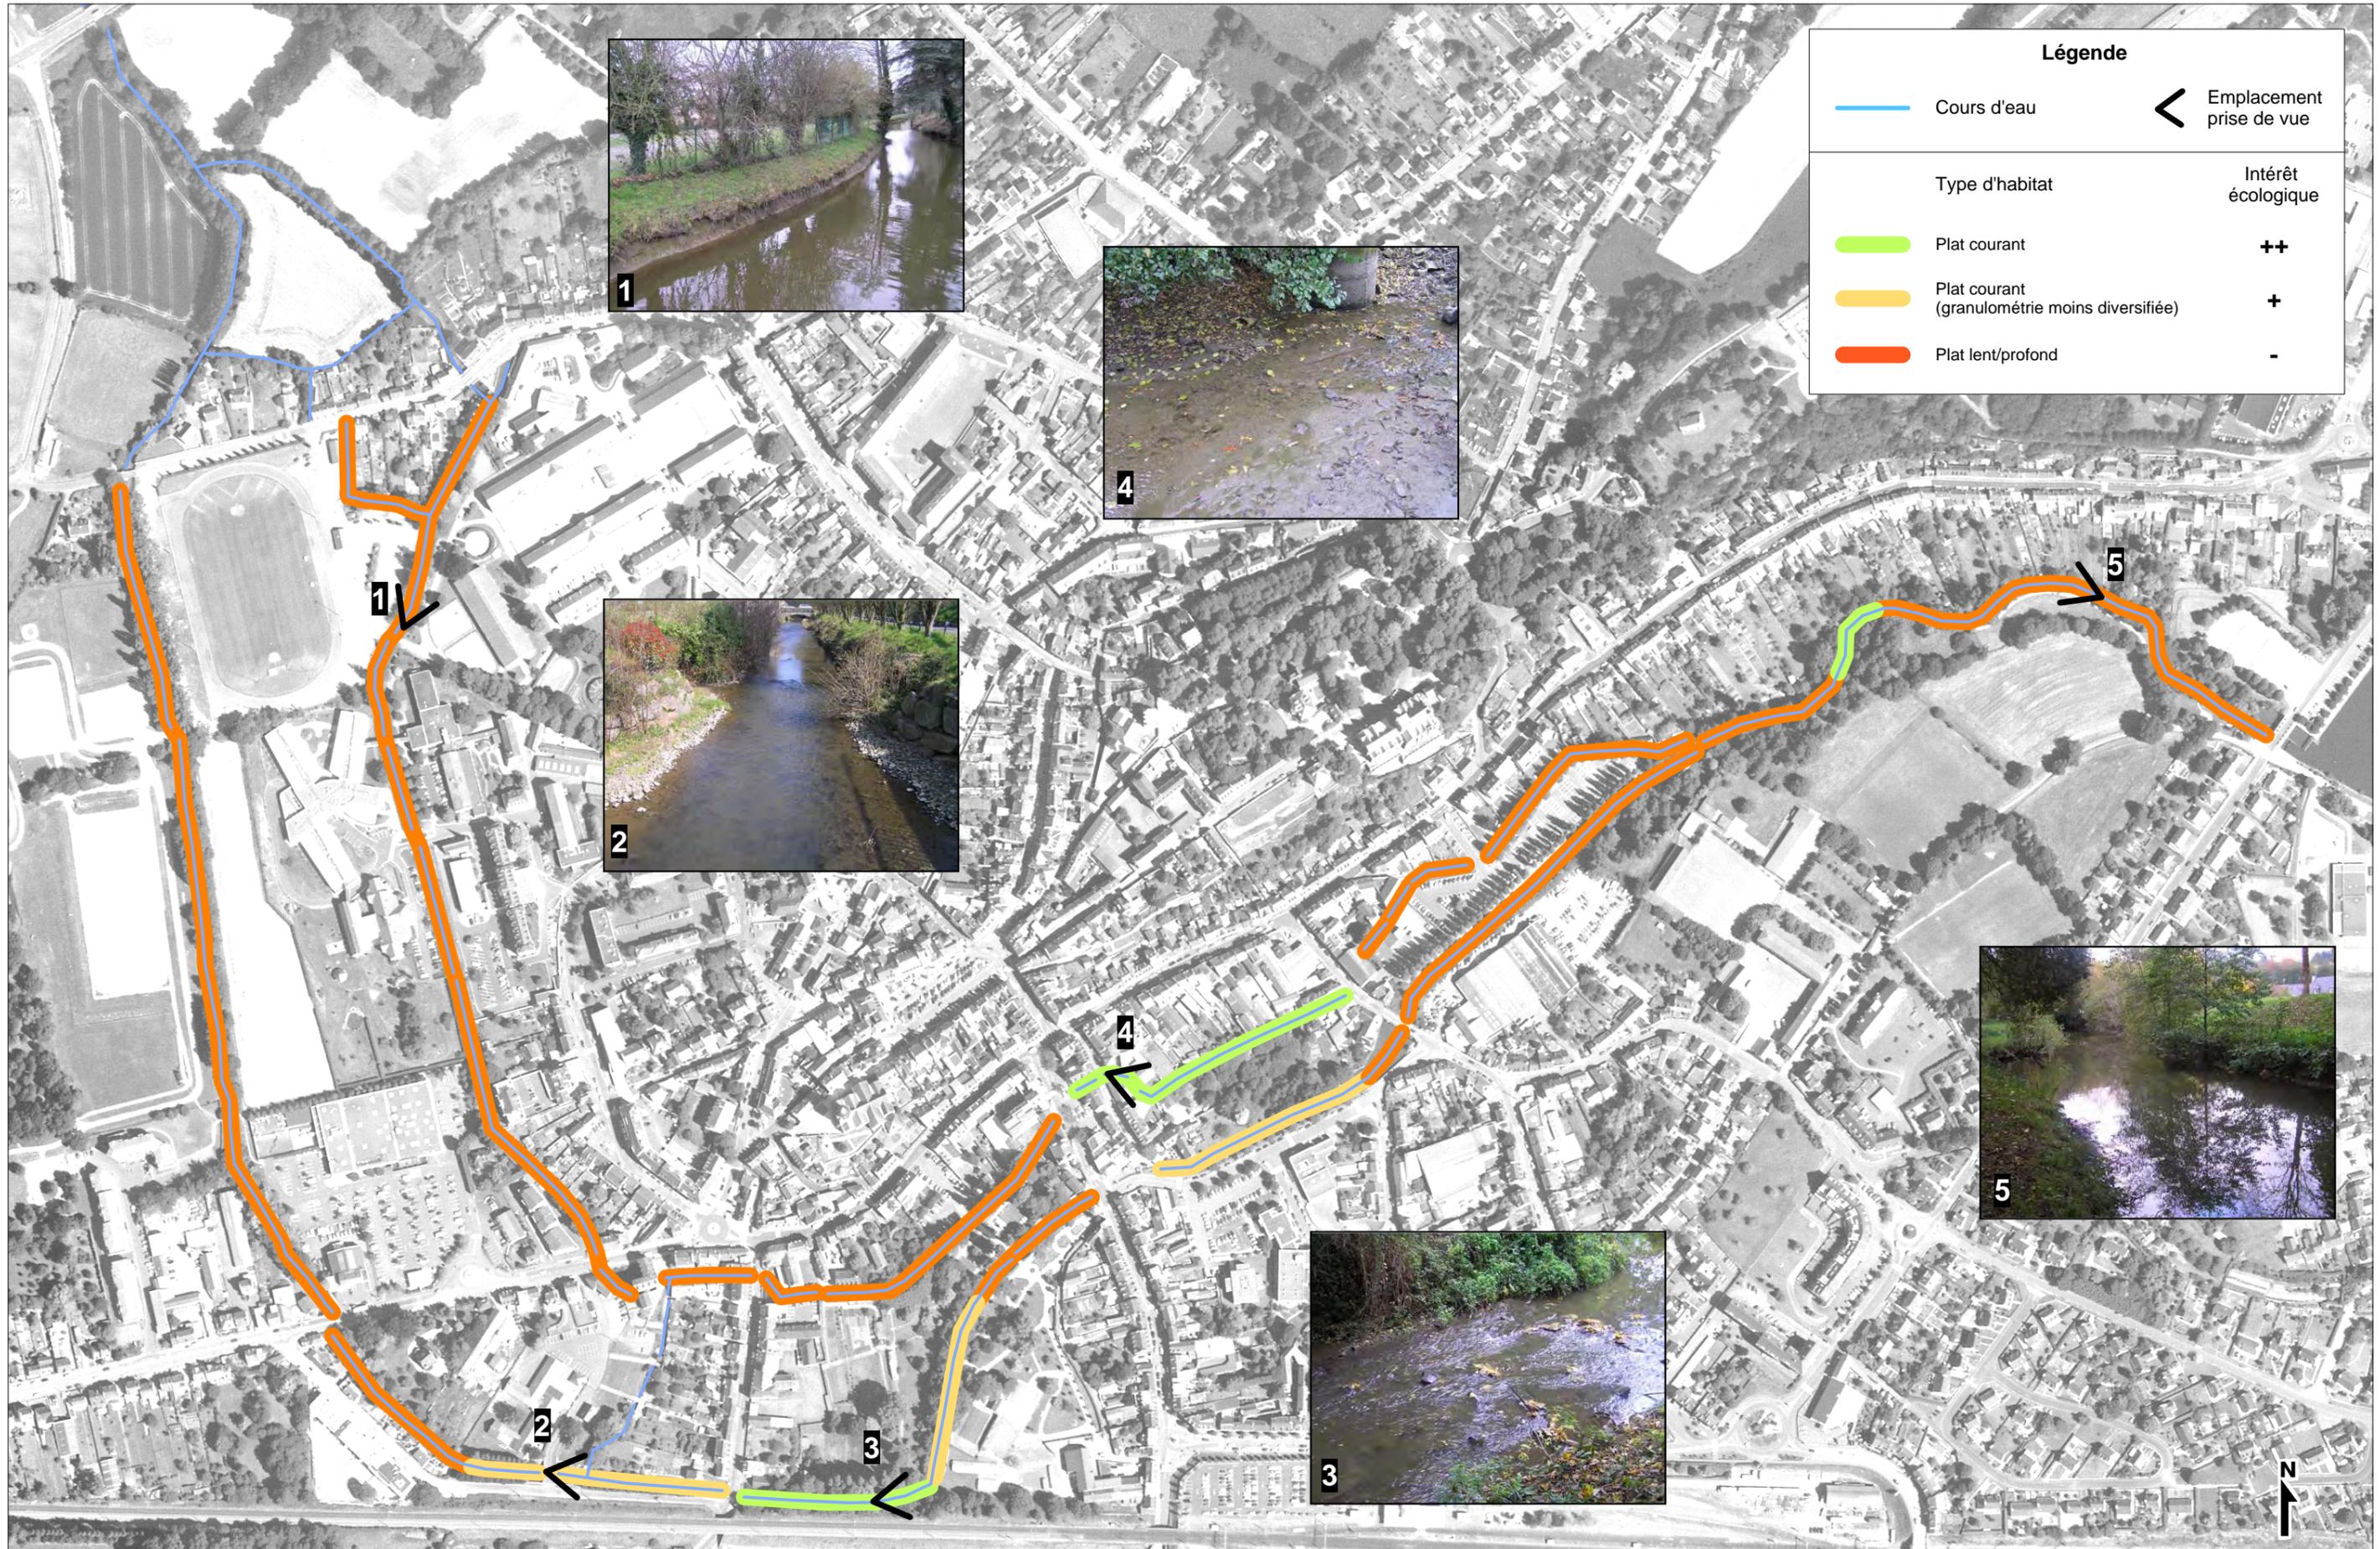
Typologie des habitats aquatiques (ouvrages abaisés)

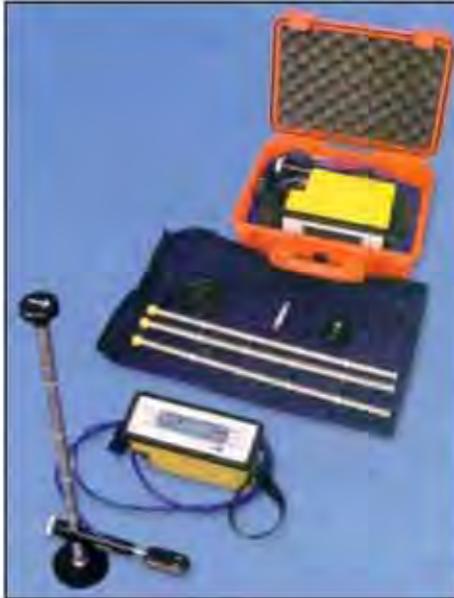
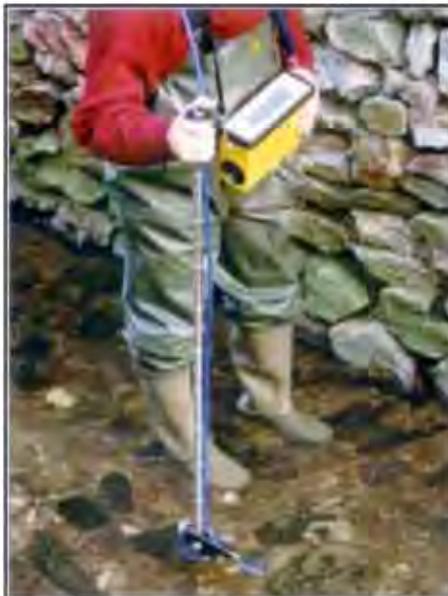
SPECIFICATIONS

Gamme : +/- 5m/s
Précision : 5 mm/s min.
Résolution : 2.5 mm/s
Stabilité du zéro : mieux que 5mm/s
Filtre : 0.33 Hz

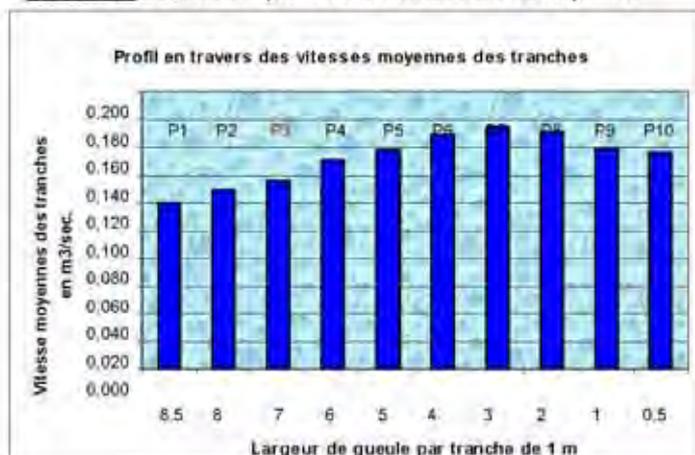
Étape N°4 : Débit total et profil en travers des vitesses moyennes

Les vitesses moyennes par lignes d'eau sont représentées dans ce profil en travers. On retrouve notre exemple au profil P3 à 7,00 m du bord de berge. La vitesse moyenne du profil P3 est de 0,136 m/s.

Le débit total est égal à la somme des débits moyens de chacun des profils

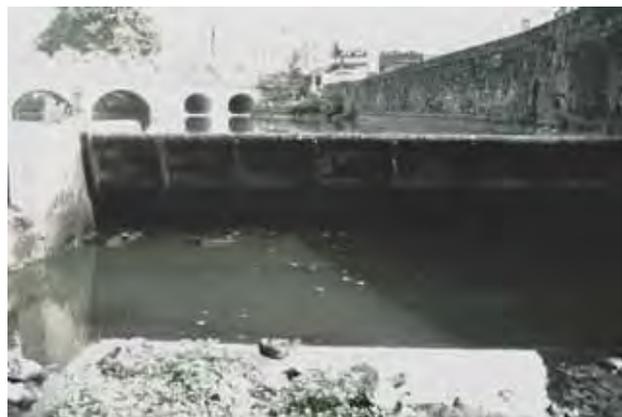
Les mesures ont été effectuées dans les conditions hydrauliques de très faibles débits. A noter qu'à notre arrivée sur site vers 9h30, la pelle n'était pas complètement relevée (hauteur de pelle à environ 20 cm du bord supérieur du seuil maçonné). Ce qui impliquait une légère surverse par-dessus la pelle métallique.

Position de la pelle après 11h30

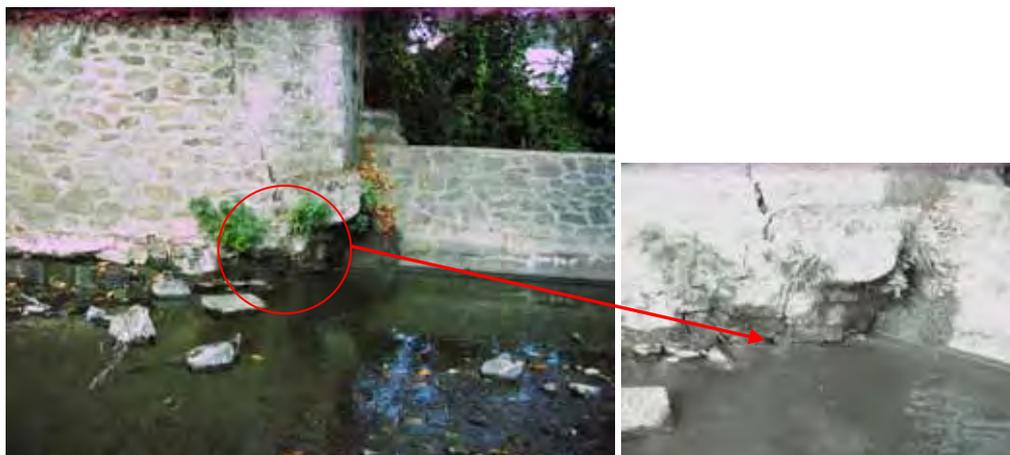
Présence d'une fuite du bras Nord vers le bras Sud à l'aplomb du seuil maçonné

Ces mesures et les constats établis confirment bien la présence de fuites entre le bras Nord et le Bras Sud et un défaut d'étanchéité du seuil maçonné.

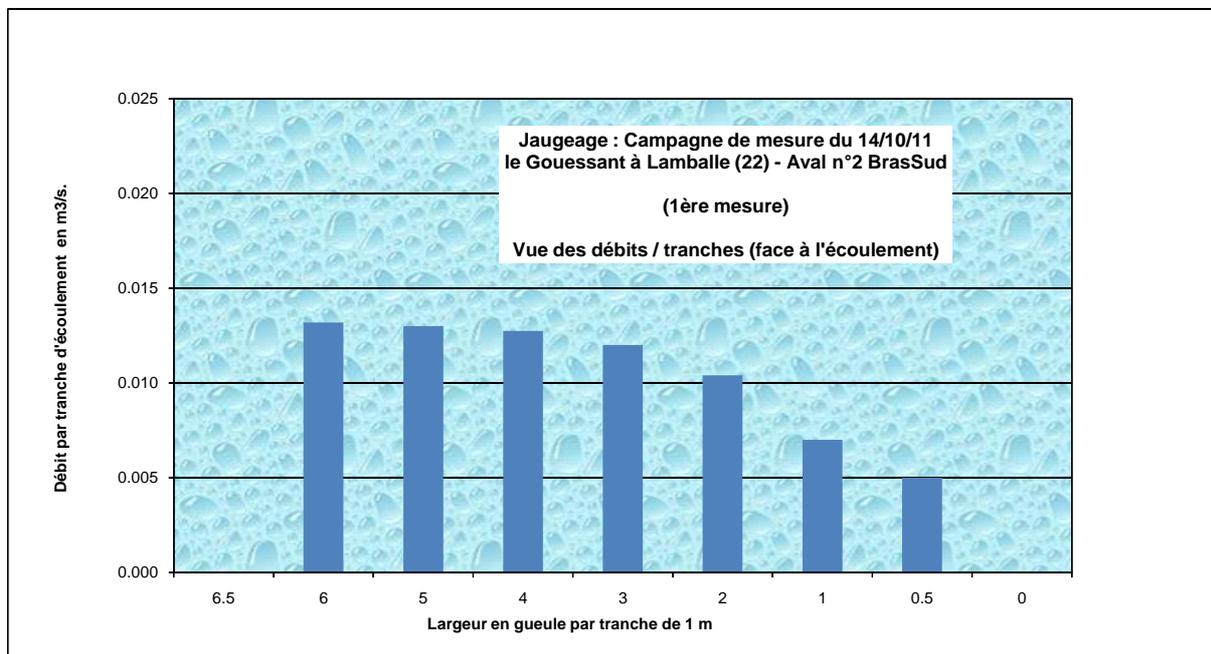
Débit mesuré de la section (en m³/s) : 0.017

Campagne de mesure du 14/10/11 de 11h45 à 12h45

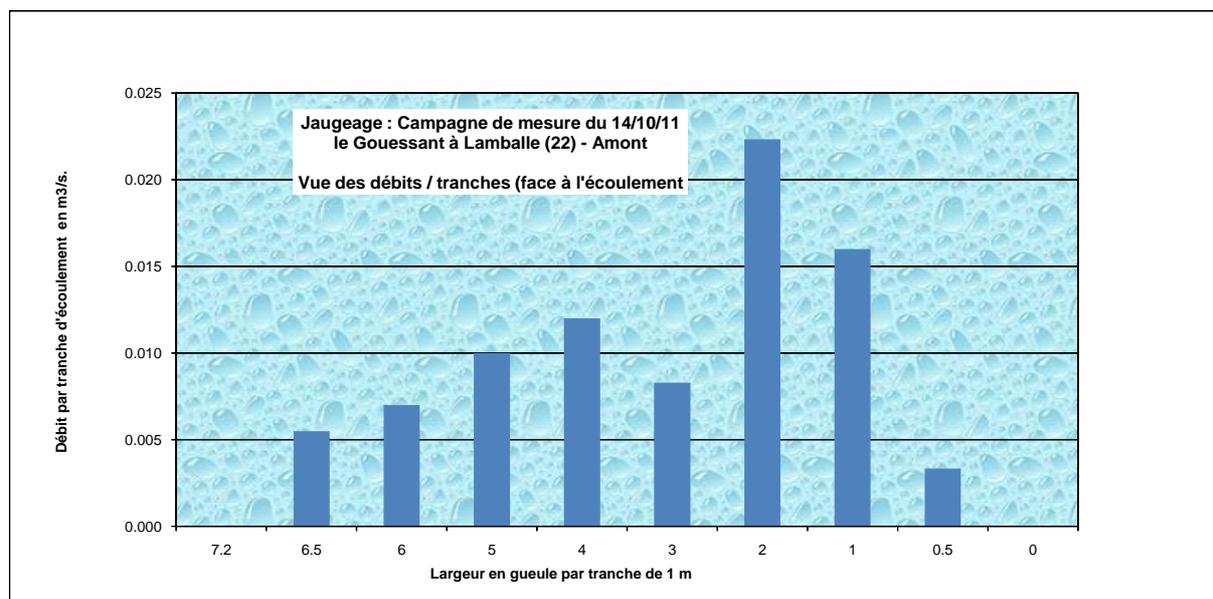
Débit mesuré de la section (en m³/s) : 0.025

Bilan des mesures du 14/10/2011

Les conditions d'interventions (modification du réglage de la pelle pendant les mesures) ne permettent pas de conclure sur les débits de fuites entre le bras Nord et le Bras Sud de l'aval du seuil maçonné jusqu'au pont de la rue du Général Leclerc.

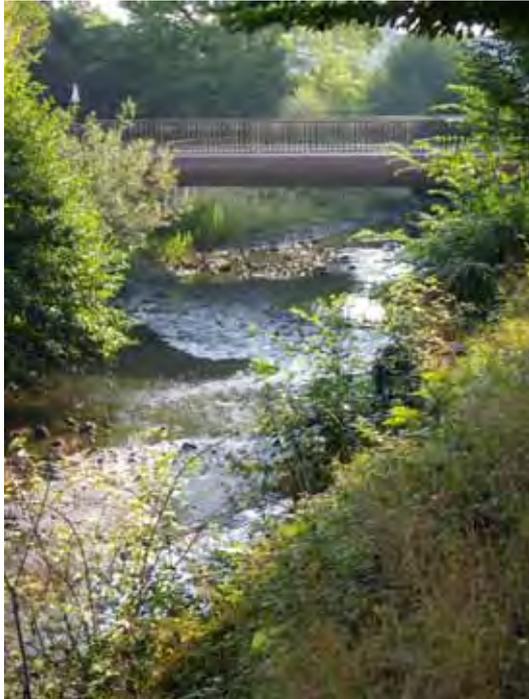
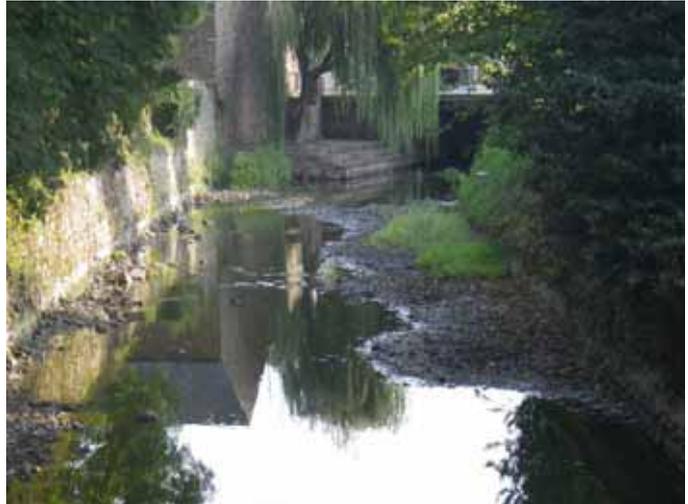
Les travaux d'arasement des seuils ont été effectués. Pour le seuil du jardin public, l'opération a consisté à démantelé les vannes. Le radier béton a été conservé car il se situe à une cote inférieure au radier naturel aval, son impact est faible. Pour le seuil de l'école Lavergne, le clapet a été démantelé une échancrure a été aménagée dans le radier. La suppression complète du radier a été envisagée mais a été contrainte techniquement, le béton étant armé.

Le profil en travers du cours d'eau permet la restauration de petites banquettes avec un chenal d'étiage préférentiel.

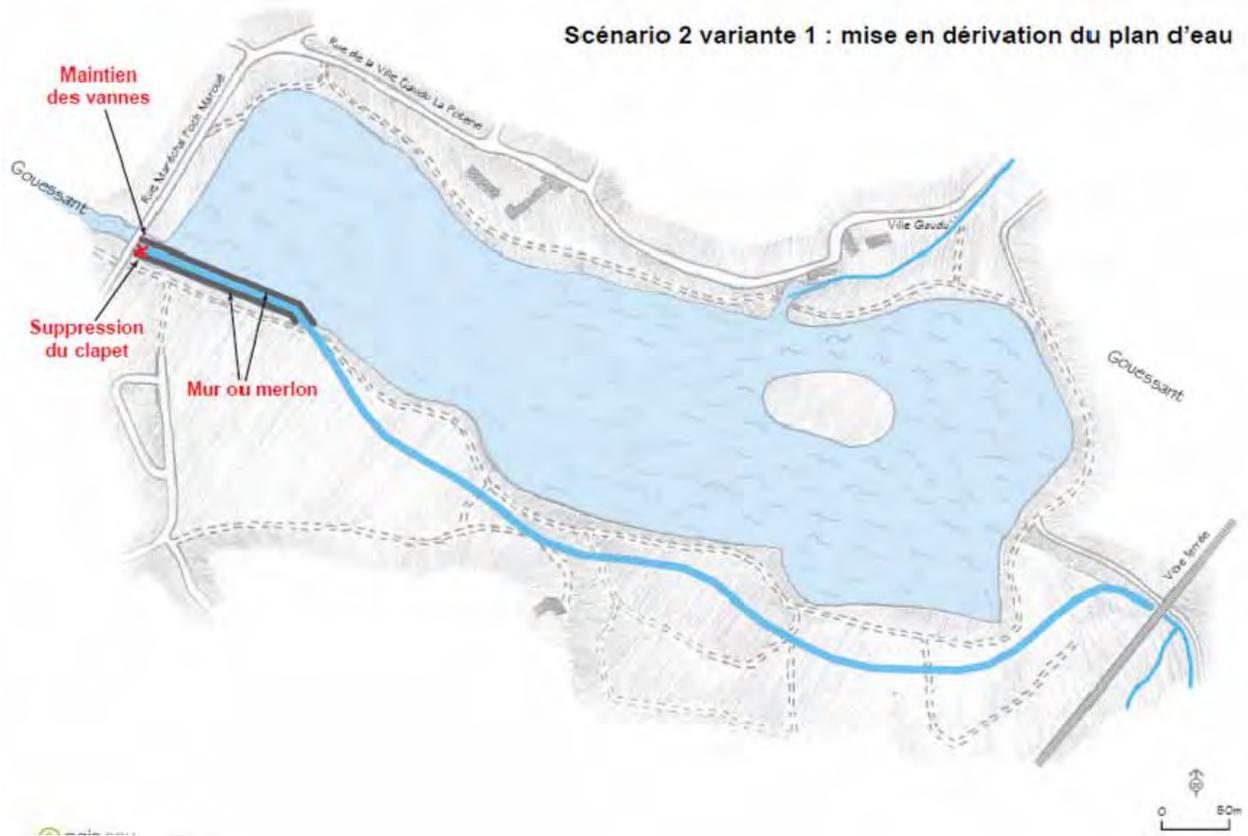
Scénario 2 variante 1 : mise en dérivation du plan d'eau

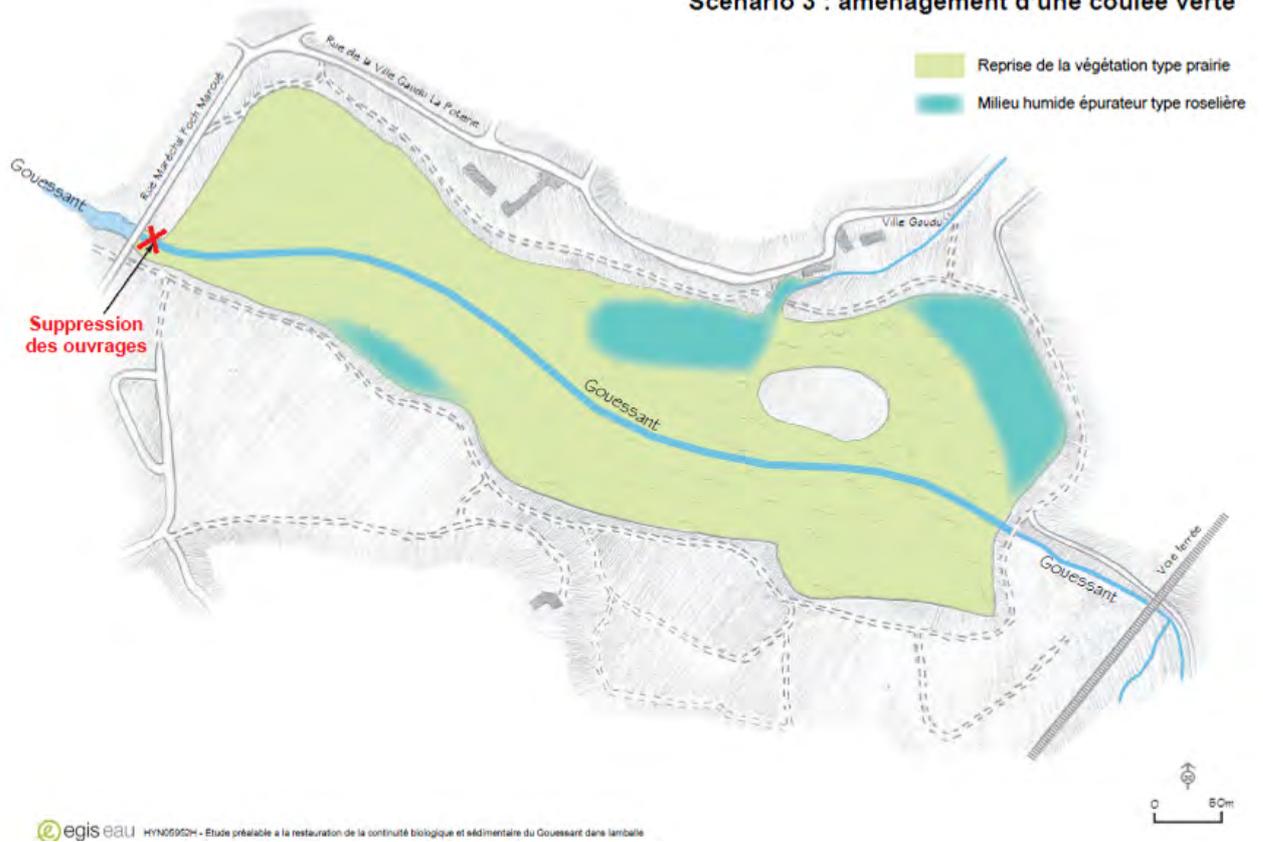
Scénario 3 : aménagement d'une coulée verte

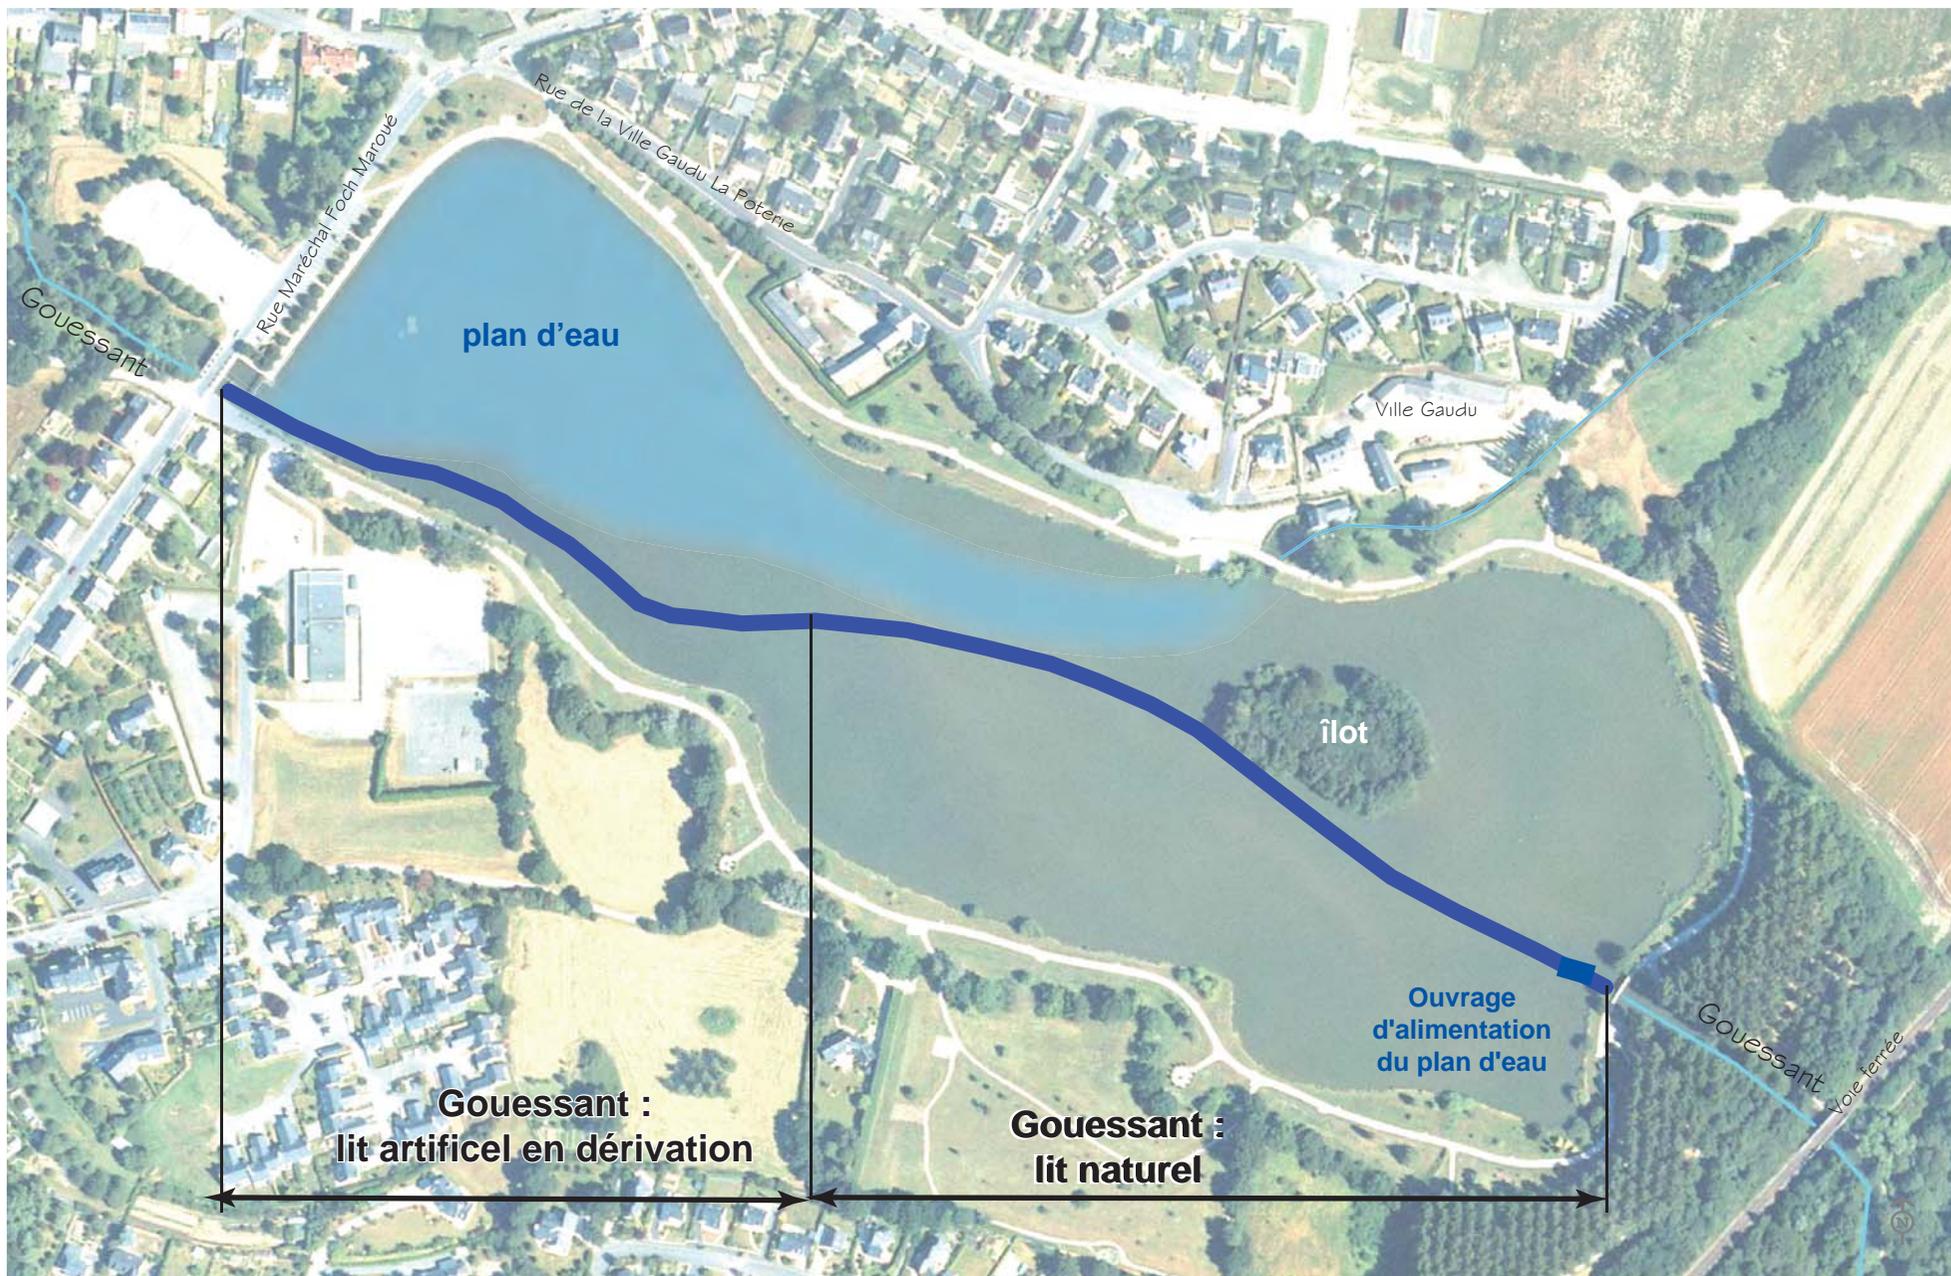
VUE EN PLAN DU PROJET DE REAMENAGEMENT DU PLAN D'EAU ET DERIVATION DU GOUESSANT

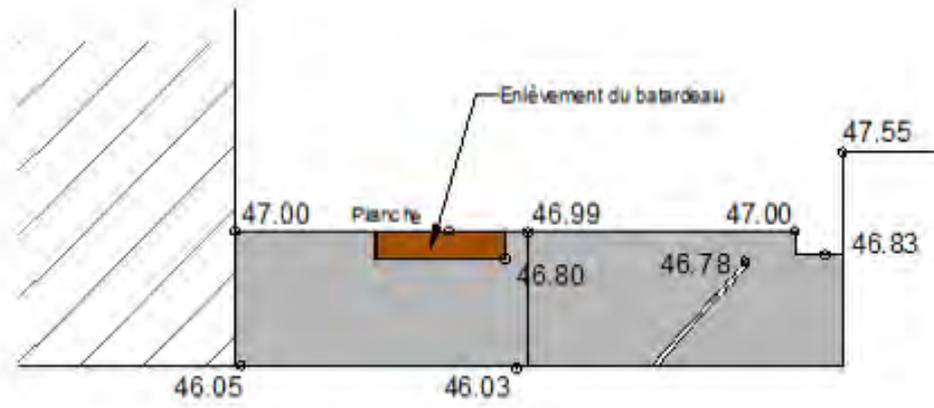
Aménagement d'une vanne de fond/de décharge au droit du déversoir vers le bras sud

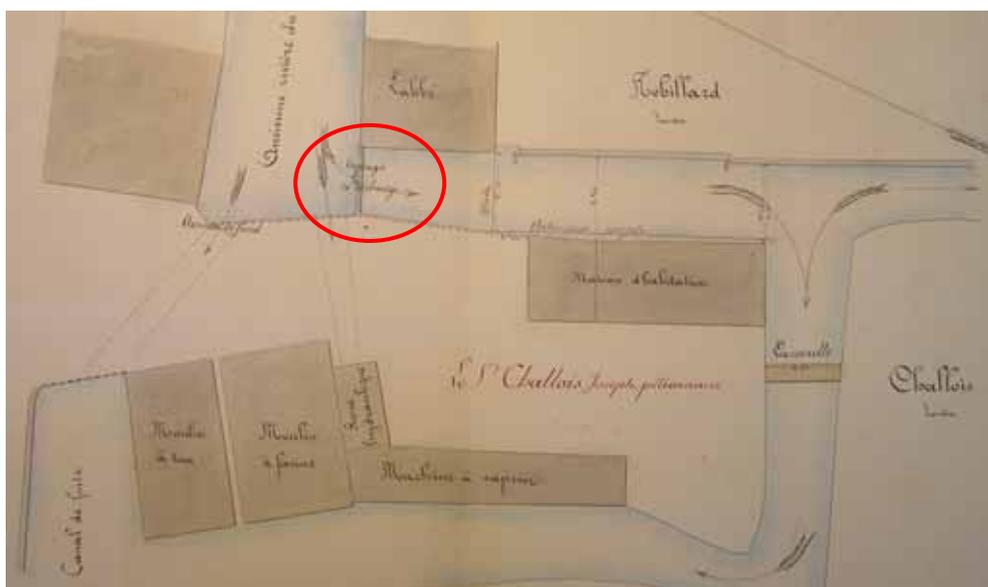
La chaussée du moulin de la Ville est située dans un espace urbain et la composition du déversoir n'est pas connue. Le lien avec les fondations du bâtiment attenant rive gauche n'est pas non plus connu. Seuls les anciens plans permettent d'affirmer la présence initiale d'une vanne de décharge. L'ouvrage était donc de conception différente avec une ouverture plus basse. La solution consiste à retrouver une configuration plus proche de l'ouvrage initial (voir photo ci-dessous).

Toutefois cette réalisation revêt un risque quant à la stabilité du déversoir. La création d'une brèche au centre peut entraîner l'affaissement complet de l'ouvrage au court des travaux.

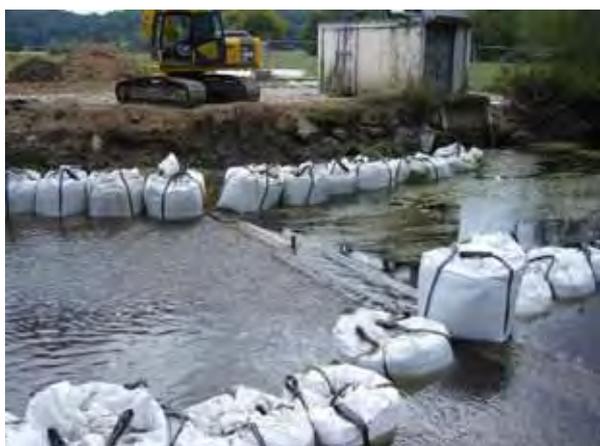
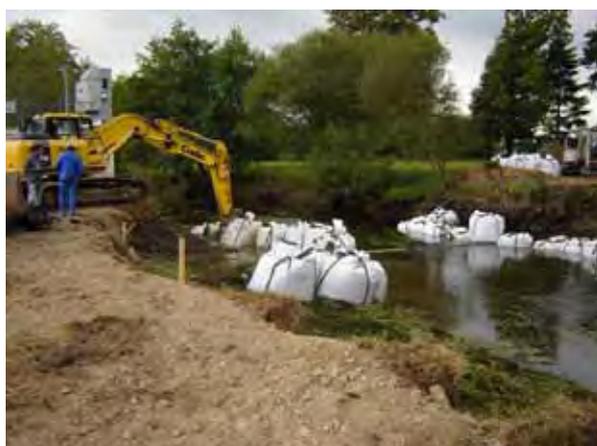
Le batardeau retenu sera constitué de matériaux sacs de sables ou « bigbag » complété par un système de géomembrane pour étanchéifier si besoin.

Exemple de travaux réalisés en rivière dans un périmètre de protection de prise d'eau potable avec utilisation des big-bag.
