VOLET POISSONS MIGRATEURS

SUIVI SCIENTIFIQUE DES MIGRATIONS DE POISSONS DE LA PASSE A BASSINS DU BARRAGE D'ARZAL

(VILAINE, MORBIHAN)

2010

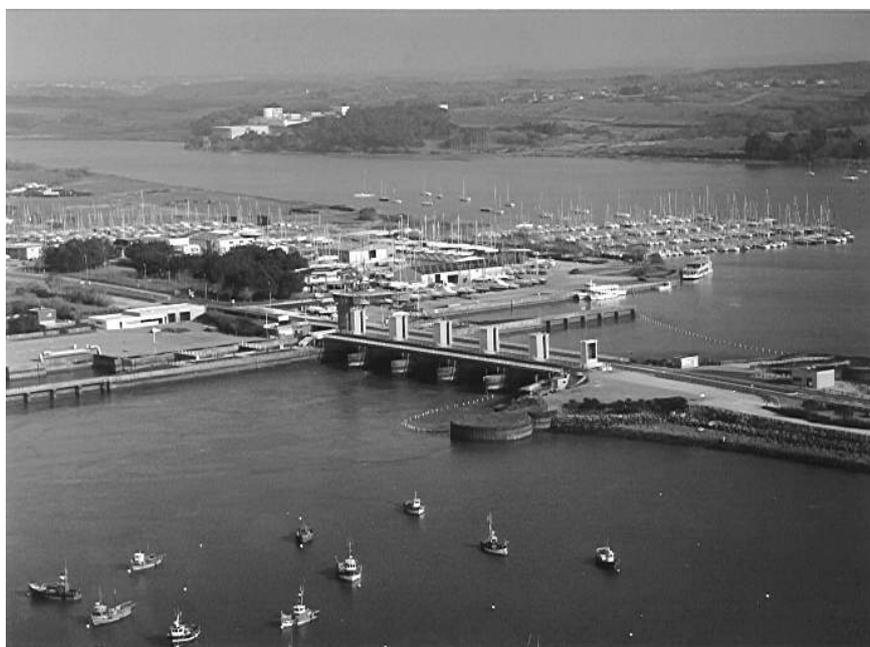
Figure 1.- Vue aérienne du barrage estuarien d'Arzal.

L'ouvrage, édifié entre 1965 et 1970, est constitué d'une partie centrale de 160 mètres comprenant 5 vannes et une écluse, et d'une digue en terre de 360 mètres (**Figure 1**). Il bloque l'onde de marée à 12 kilomètres de l'embouchure et constitue une rupture nette entre le milieu estuarien et le plan d'eau douce artificiellement créé à l'amont. Le marnage à l'aval est de 7 mètres lors des grandes marées.

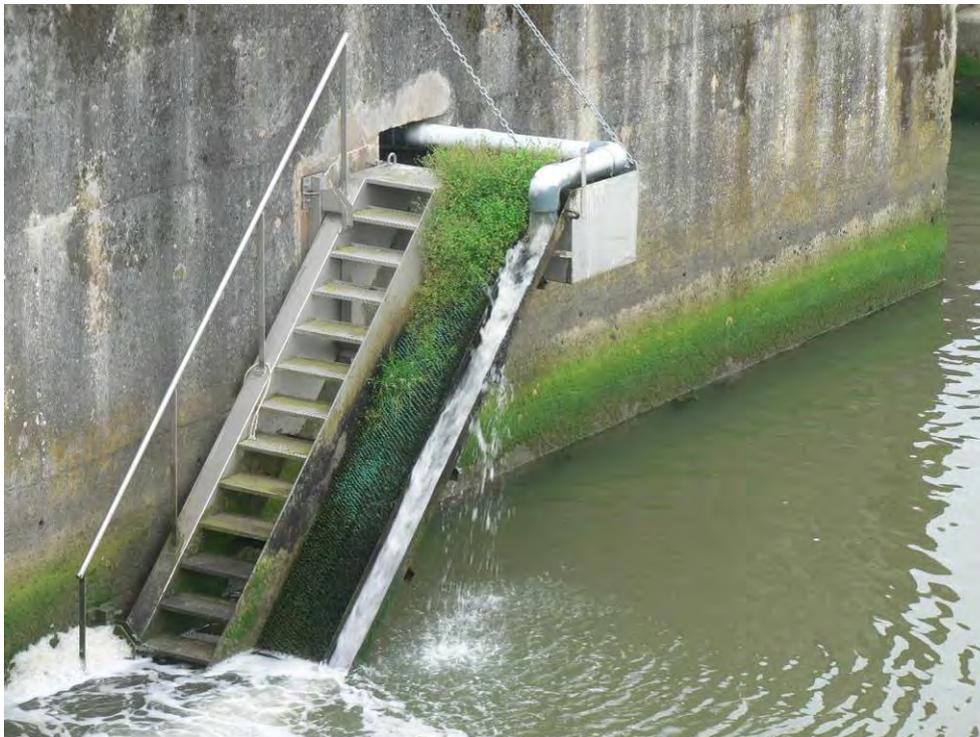
Figure 2.- Passe à anguilles (côté gauche de la passe à bassins).

- de 2 rampes (modèle standard FISH PASS, Legault, 1994) disposées 10 mètres à gauche et à droite de l'entrée de la passe à bassins. Il s'agit de pans inclinés à 45°, mesurant 4 et 5 mètres, qui plongent dans l'estuaire (**Figure 2**). Ils sont garnis de brosses verticales montées sur un support PVC, avec une circulation d'eau à la base (**Figure 3**). Cette humidité permanente permet aux anguilles de progresser par reptation en "prenant appui" sur les brosses. Celles-ci sont plus ou moins espacées pour permettre aux différents stades (civelle, anguillette et anguille) de remonter le dénivelé. Chaque rampe dispose d'une goulotte séparée de la surface de reptation qui assure une attraction pour les anguilles grâce à l'arrivée d'eau douce en estuaire (débit d'attrait). La rampe la plus longue est scindée en 3 parties séparées par 2 bacs de repos permettant aux civelles de se reposer au cours de l'ascension,

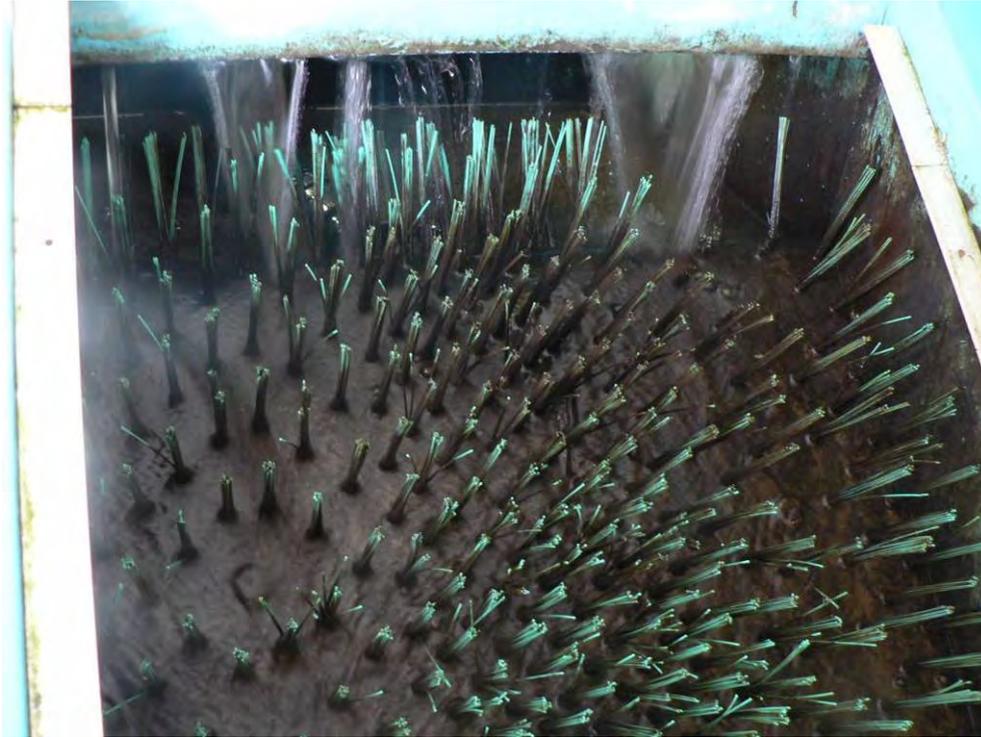
Figure 3.- Brosses verticales permettant la remontée des anguilles.

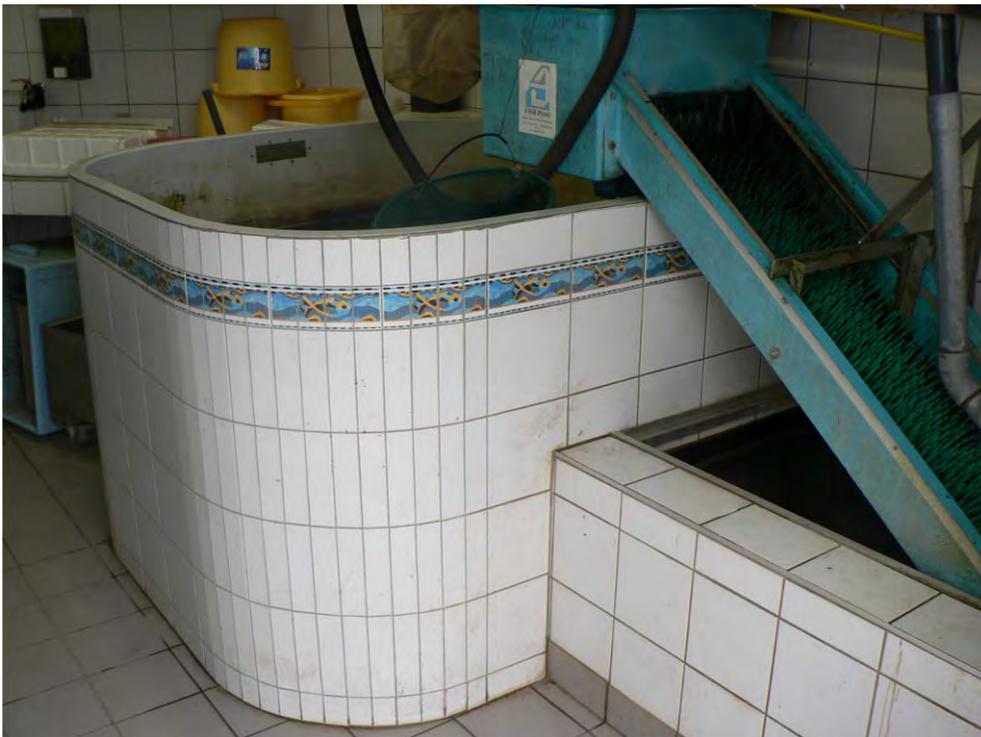
Figure 4.- Vivier de stockage des anguilles migrantes.

- d'un dispositif de capture, situé à la suite d'un chenal qui collecte les anguilles des 2 rampes (**Figure 4**). Il est constitué d'une petite rampe débouchant sur un vivier de stockage d'une capacité de 1 m³. Ce dernier est équipé d'une grille de fond amovible par laquelle l'eau circule et s'évacue par une vanne de vidange. L'alimentation en eau du dispositif de franchissement est assurée par une pompe électrique captant l'eau dans la retenue du barrage.

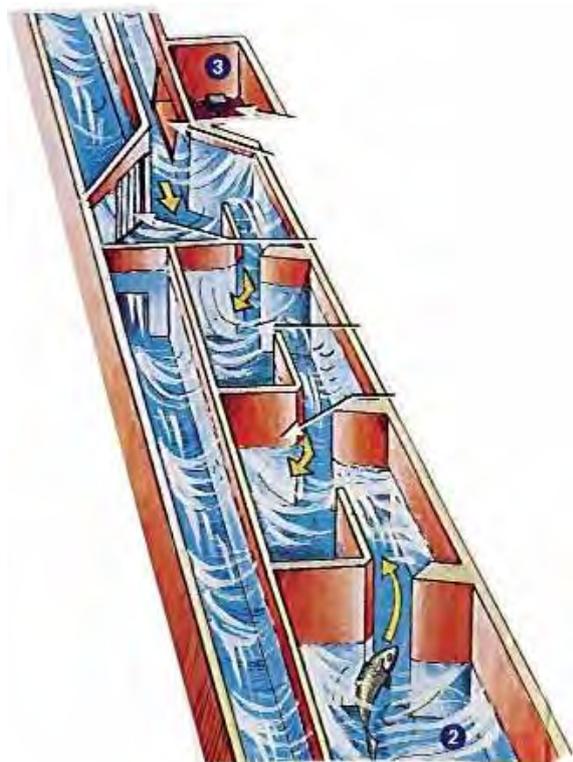
Figure 5.- Reconstitution pédagogique vue de dessus et en 3D de la passe à bassins du barrage d'Arzal.

Elle est composée de **9 bassins successifs** reliés entre eux par des fentes verticales (Larinier *et al.*, 1995). Des chutes s'établissent entre les bassins et permettent de passer de la cote de l'estuaire à la cote du plan d'eau amont (*la passe constitue une sorte d'escalier hydraulique*). Le poisson est attiré à l'entrée de la passe par un courant d'eau douce ; il va remonter successivement la chute aval et les différents bassins de la passe à poissons pour se retrouver à l'amont du barrage (**Figure 5**).

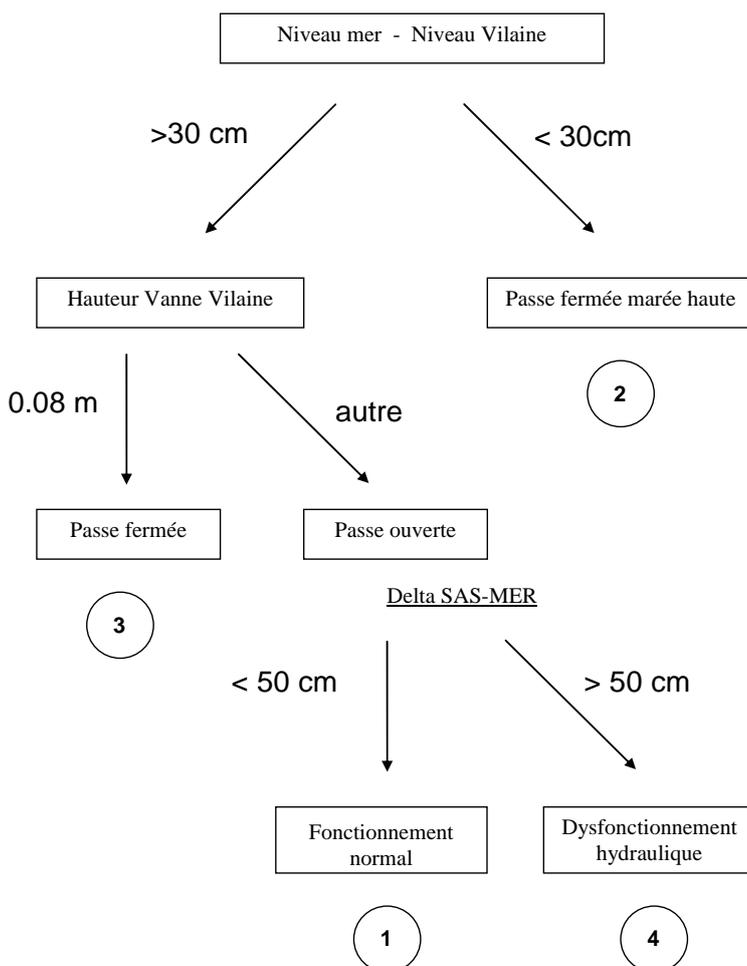
- (1) **Fonctionnement normal.**
- (2) **Arrêt ponctuel lié au fonctionnement du dispositif :** marée haute.
- (3) **Arrêt technique :** la passe est arrêtée mais compte tenu du niveau de la mer, elle pourrait être en fonctionnement. Les limitations de fonctionnement en période d'étiage sont incluses dans cette catégorie.
- (4) **Dysfonctionnement hydraulique :** à basse mer, la hauteur de chute à l'aval empêche la migration des poissons.
- (5) **Inconnu :** pas de données provenant de la base de données du barrage.

Figure 6.- Schéma de décision pour le fonctionnement du dispositif de franchissement.

A partir de ces données et de l'arbre de décision donné en **Figure 6**, il permet de constituer le fichier indiquant les périodes de fonctionnement du dispositif de franchissement comprenant 2556 lignes qui est réimporté dans la base.

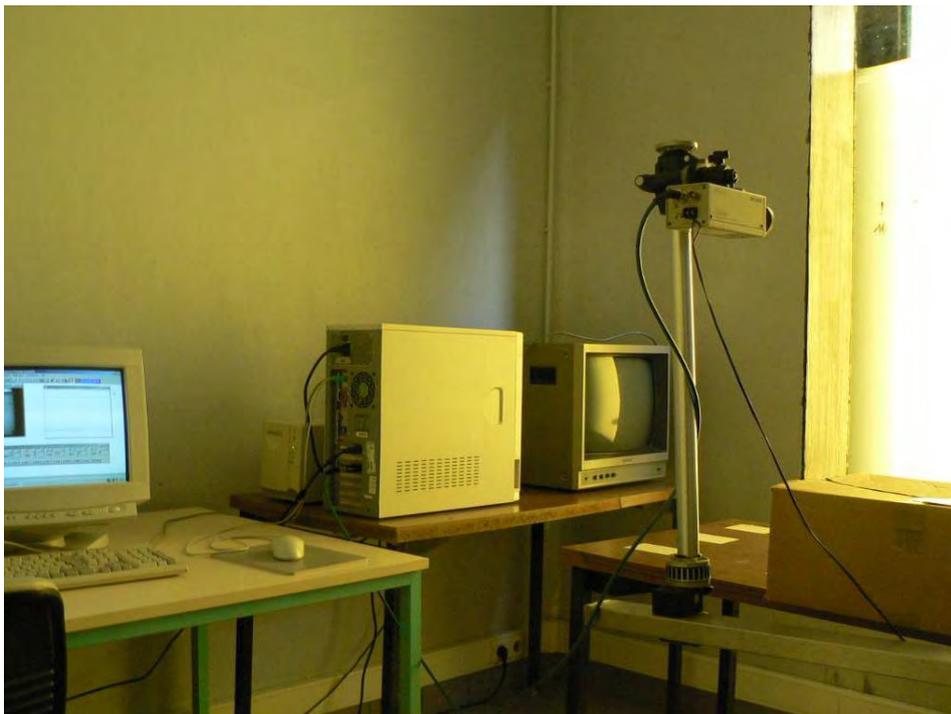
Figure 7.- Système de suivi vidéo numérique.

En 2005, le système de vidéo-comptage fonctionnant avec un FOR.A (appareil de traitement des signaux vidéo) et 2 magnétoscopes en série a été **remplacé par un système vidéo numérique** mis au point par le Pr. Cattoen de l'ENSEEIH de Toulouse (Ecole Nationale Supérieure d'Electrotechnique, d'Electronique, d'Informatique et des Télécommunications) en collaboration avec le GHAPPE (Groupe d'Hydraulique Appliquée aux Aménagements Piscicoles et à la Protection de l'Environnement). L'environnement matériel comprend un PC standard équipé d'une carte d'acquisition vidéo qui est reliée à une caméra (**Figure 7**). Ce système est installé à la sortie de la passe à bassins (voir la légende 3 de la **Figure 5**) qui se termine par un couloir équipé d'une vitre devant un caisson lumineux. Les poissons sont filmés en ombre chinoise sur un fond clair ce qui permet de les dénombrer.

Le système de comptage est basé sur un enregistrement numérique des passages de poissons réalisé à l'aide des logiciels SYSIPAP (Système de Surveillance Informatisée des Passes à Poissons). Ce système fonctionne en deux phases :

- la première est une phase d'enregistrement sur le site de séquences vidéo numérisées et compressées d'une taille d'environ 10 Mo (logiciel WSEQ32, vers. 5.4),
- la deuxième est un dépouillement des enregistrements en temps différé (WPOIS32, vers. 4.9).

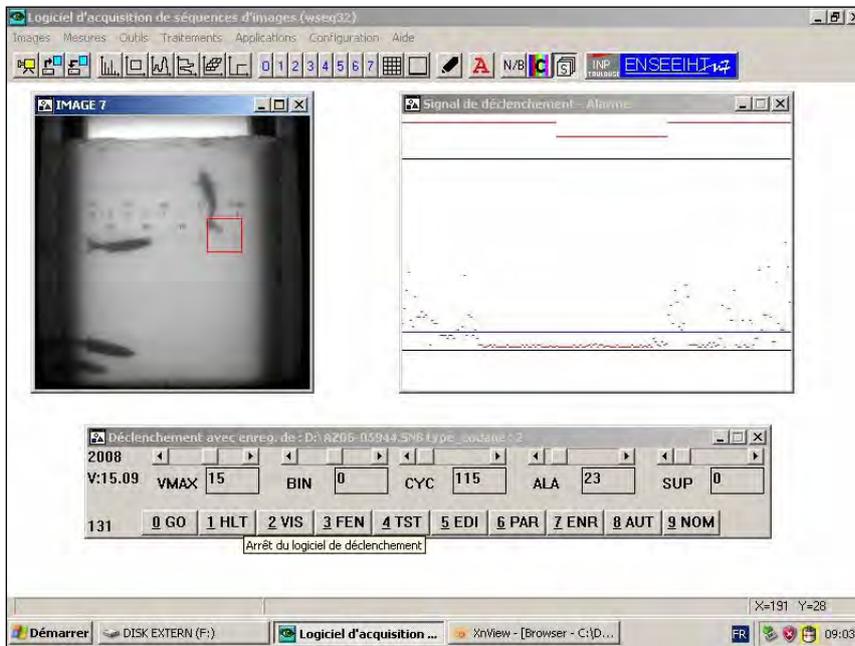
Figure 8.- Logiciel d'acquisition vidéo WSEQ32.

Le logiciel d'acquisition de séquences d'images **WSEQ32 (Figure 8)** comprend les fonctionnalités suivantes :

- déclenchement d'alarme basée sur la détection de mouvements,
- déclenchement d'enregistrement comprimé sur le disque dur d'un PC.

Les paramètres ajustables sont :

- le cycle de mesure,
- le seuil de déclenchement de l'alarme,
- la temporisation de l'alarme,
- le nombre d'images enregistrées précédant la condition de déclenchement.

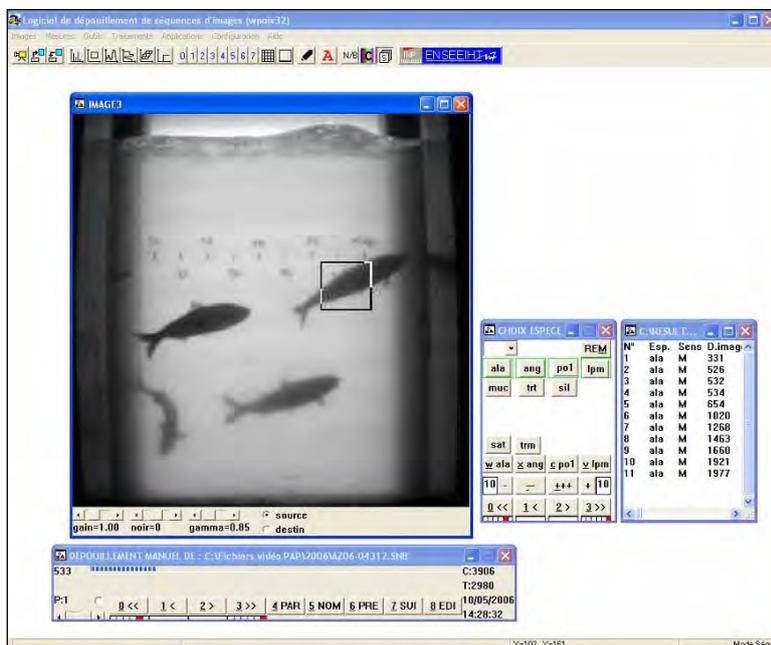
Figure 9.- Logiciel de dépouillement vidéo WPOIS32.

Le logiciel de dépouillement **WPOIS32 (Figure 9)** fonctionne sur Arzal de manière manuelle, c'est-à-dire que la personne qui visionne les fichiers vidéo doit reconnaître les différentes espèces et rentrer les effectifs correspondant à l'aide de l'interface "choix espèce". Le résultat du dépouillement est un fichier texte comprenant la liste des événements enregistrés : espèce, montée ou descente, numéro de l'image de sortie, date et heure.

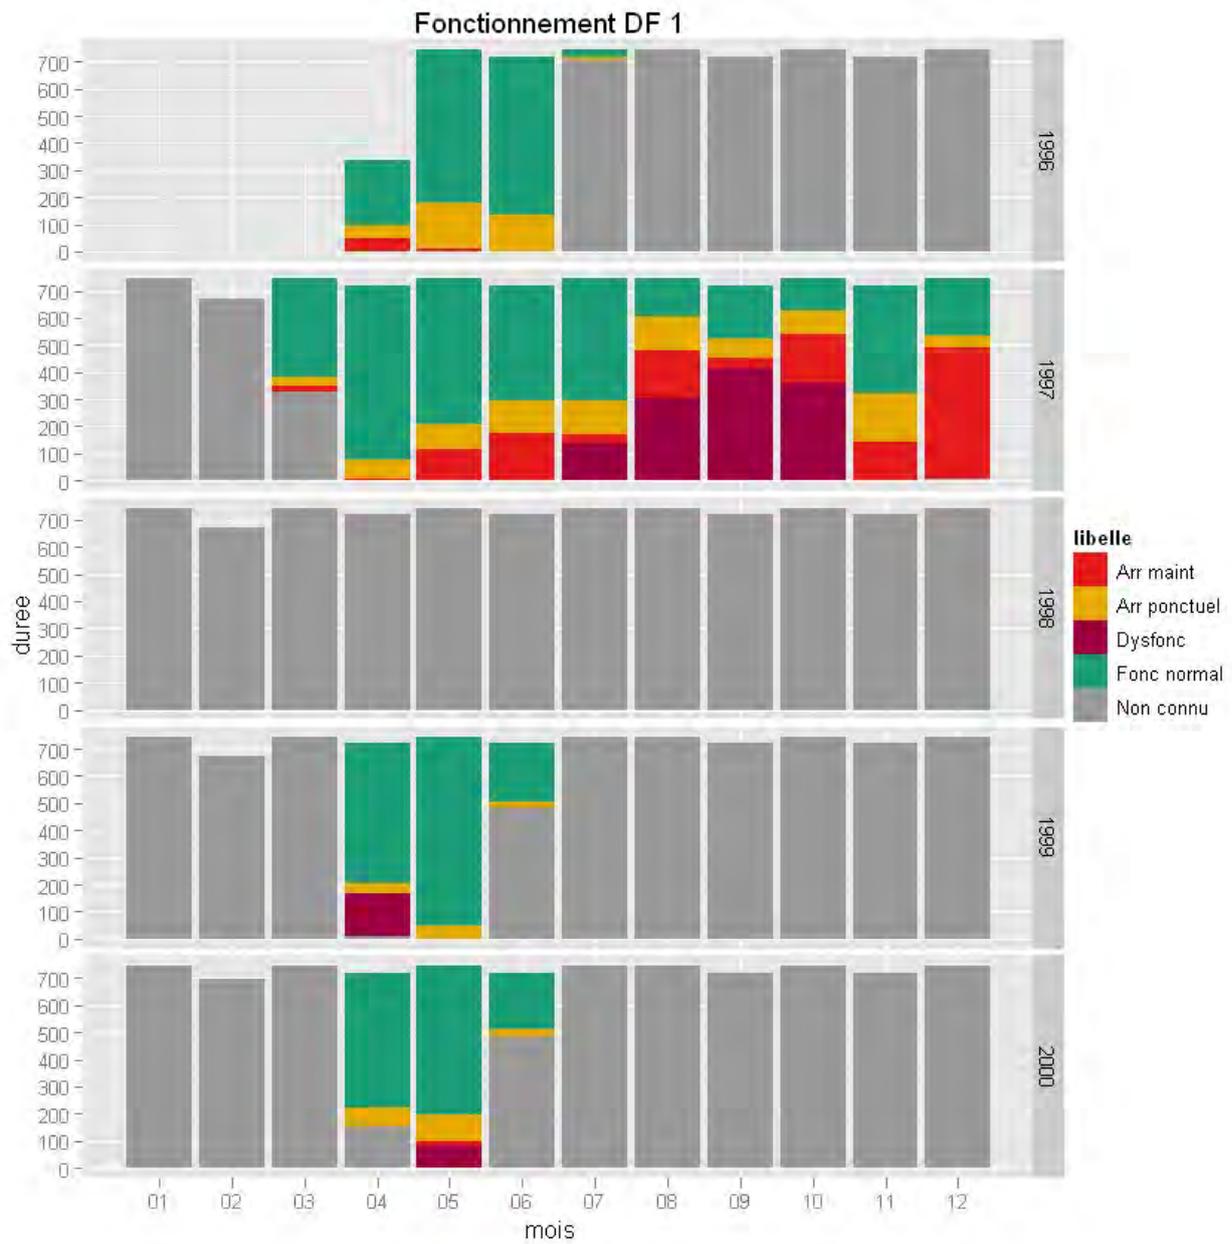
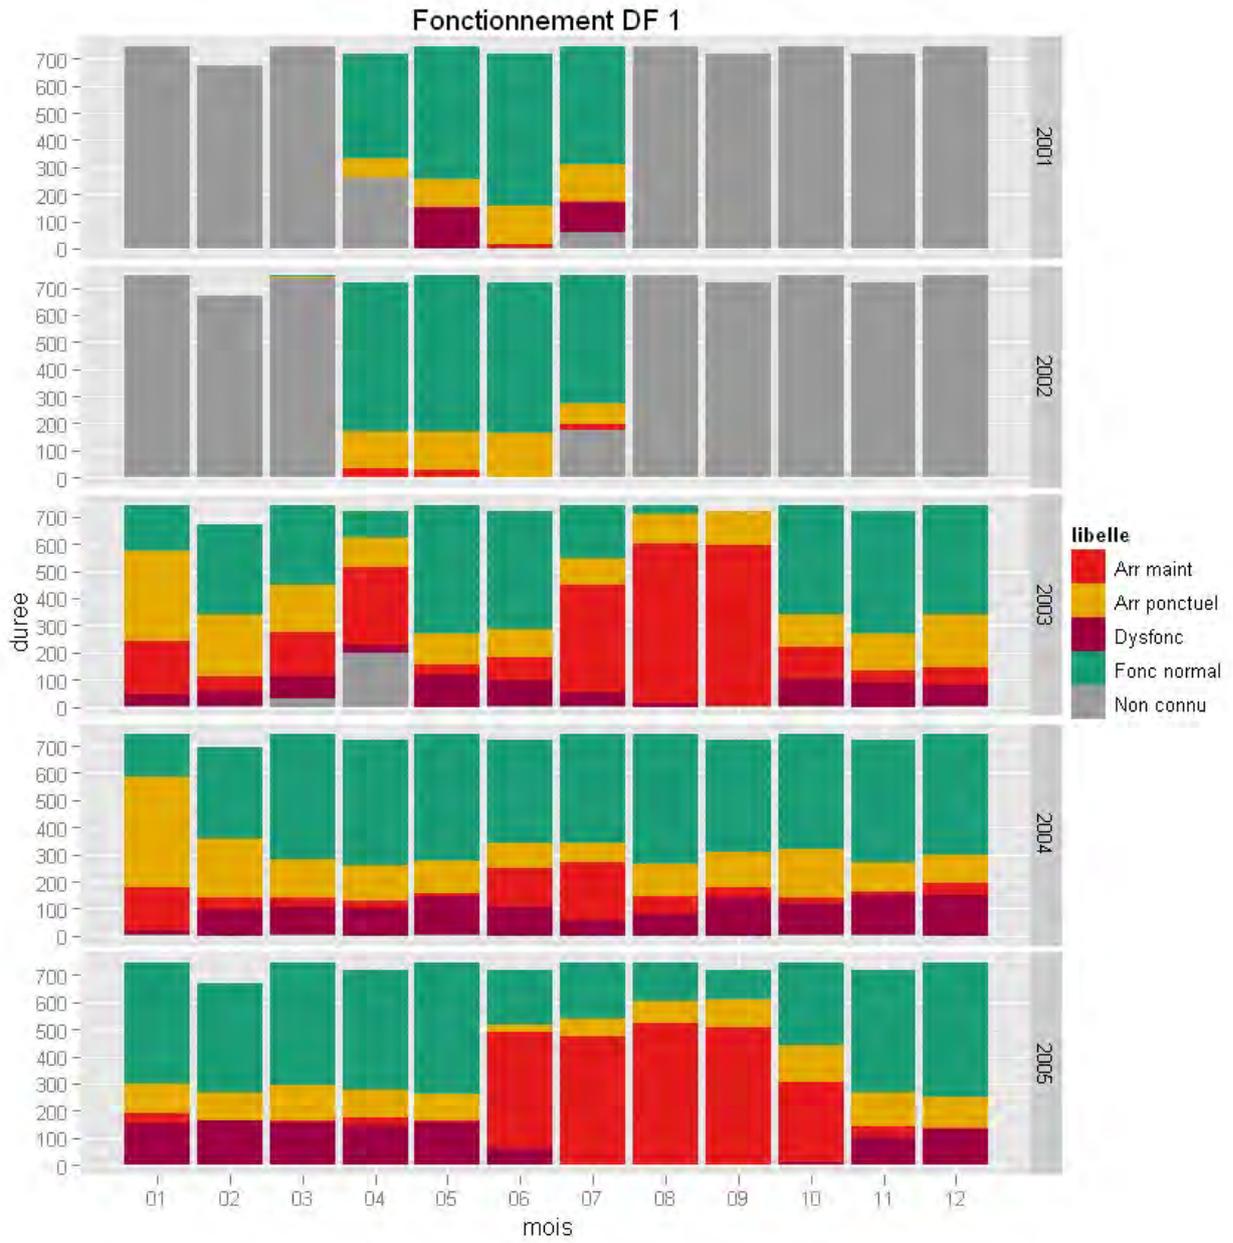
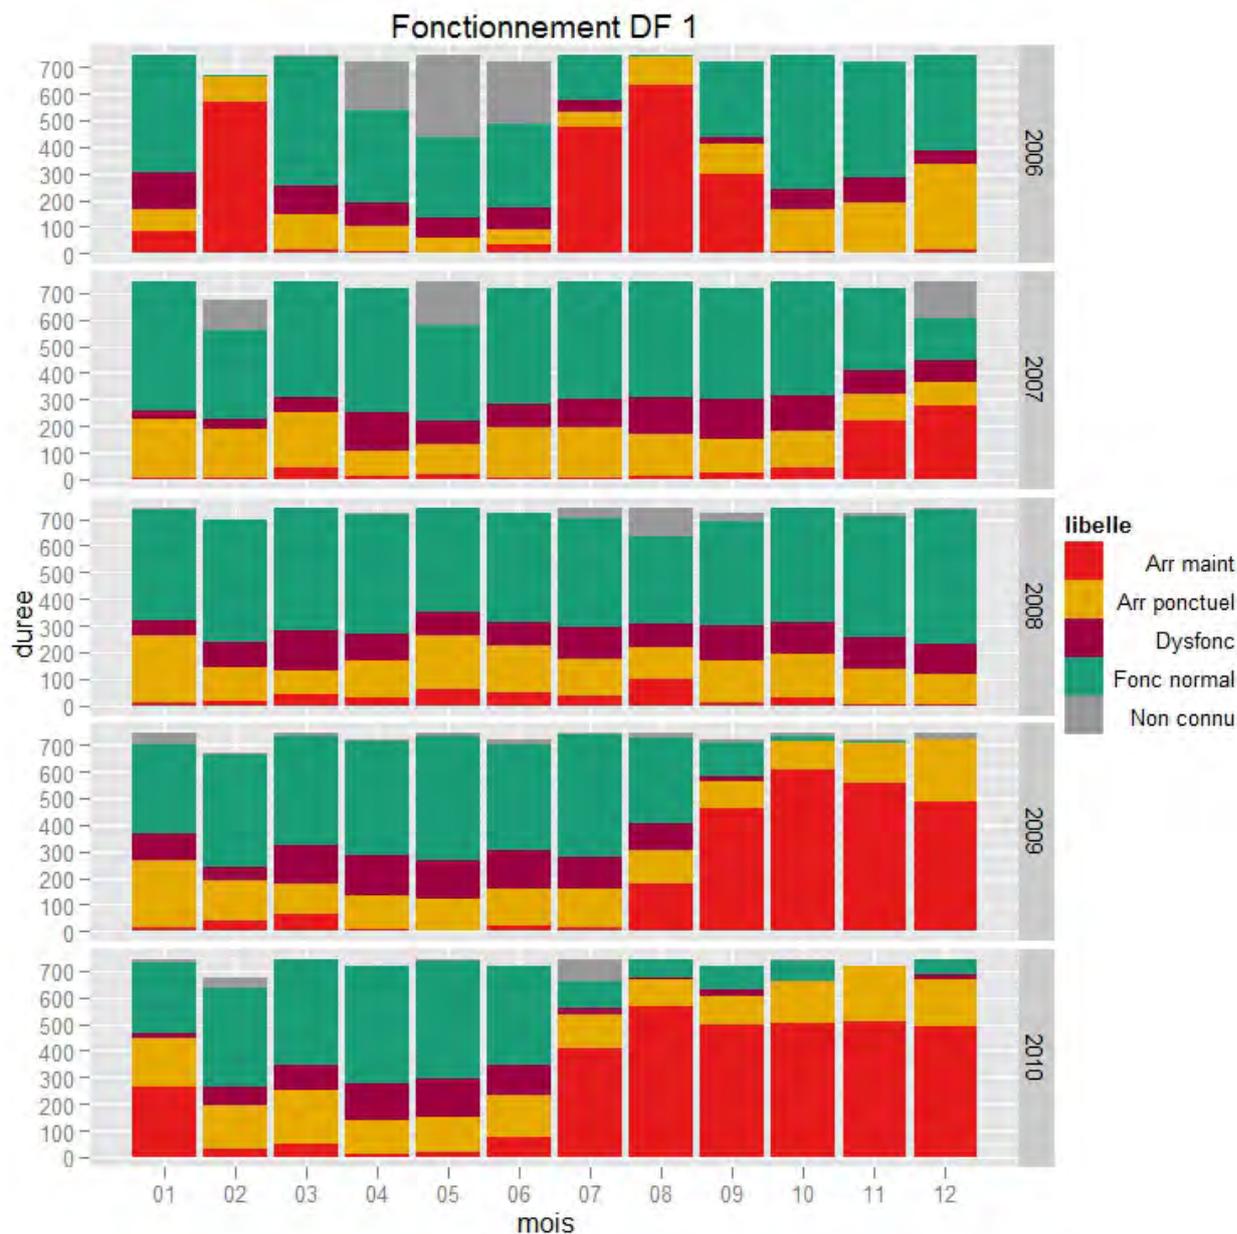
Figure 10.- Etat de fonctionnement mensuel de la passe à bassins de 1996 à 2010.

Le fonctionnement mensuel de la passe à bassins est résumé sur la **Figure 10** pour les années 1996 à 2010.

Les arrêts de la passe sont très majoritaires pendant le second semestre de 2010, d'une part en raison du mode étiage de juillet à septembre, d'autre part à cause de l'entretien de la passe d'octobre à décembre.

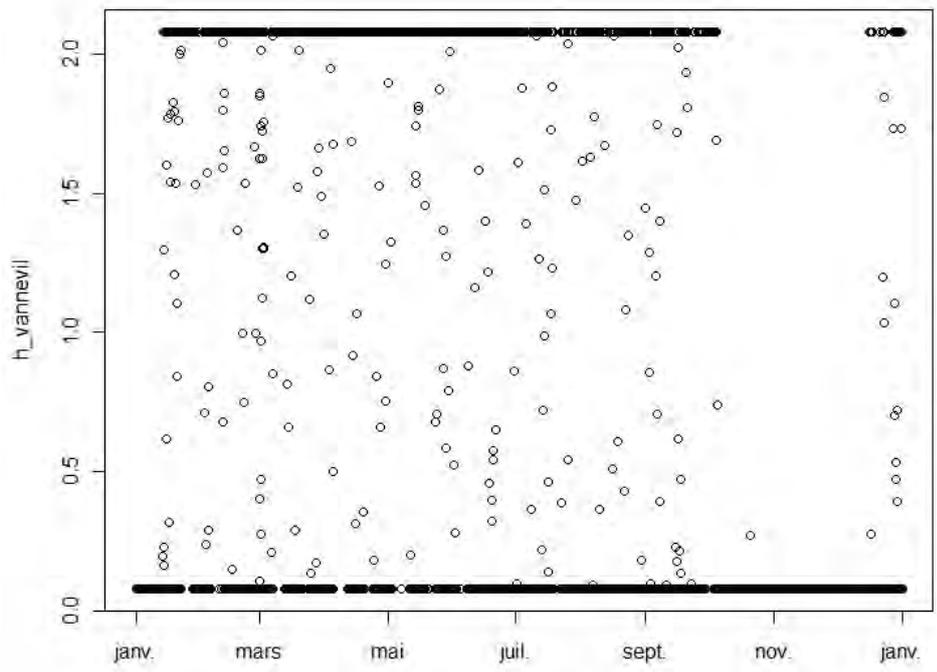
Figure 11.- Hauteur de la vanne côté Vilaine pour l'année 2010.

Du 4 octobre au 23 décembre, la passe à bassins était en arrêt (**Figure 11**, **Figure 12**) car les vérins en acier chromé de la porte aval de la passe à bassins ont été remplacés par des vérins inox. En raison de l'immersion dans l'eau de mer, les tiges de vérins ont subi une corrosion électrolytique du fait d'une erreur d'usinage de la tête (**Figure 13**).

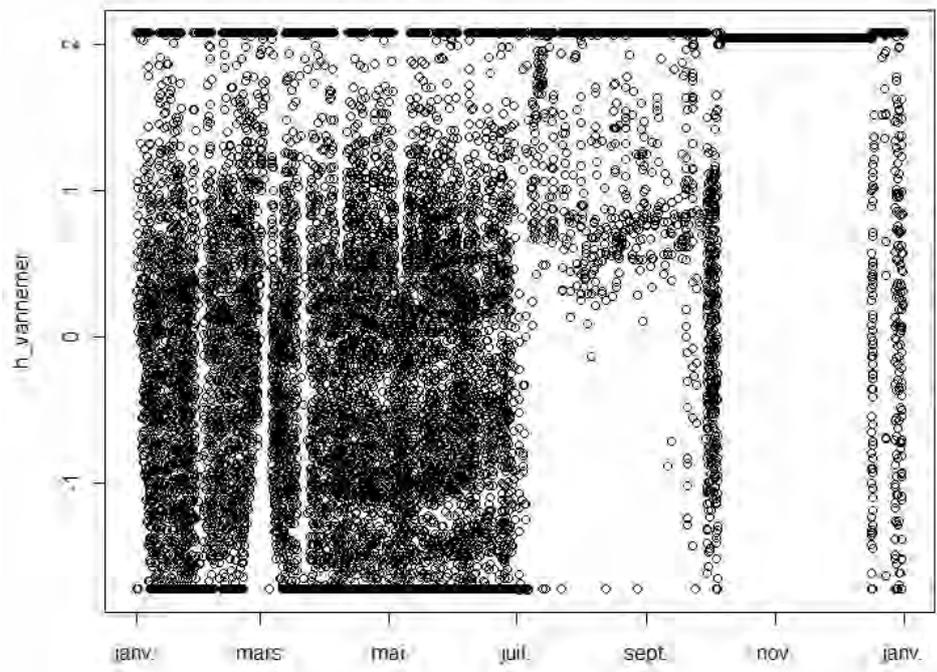
Figure 12.- Hauteur de la vanne côté mer pour l'année 2010.

Entre le 7 juillet et le 29 septembre, la passe a été batardée et mise en fonctionnement étiage. Quand la passe est batardée, la vanne aval ne descend jamais en fin de course de manière à consommer moins d'eau (**Figure 12**).

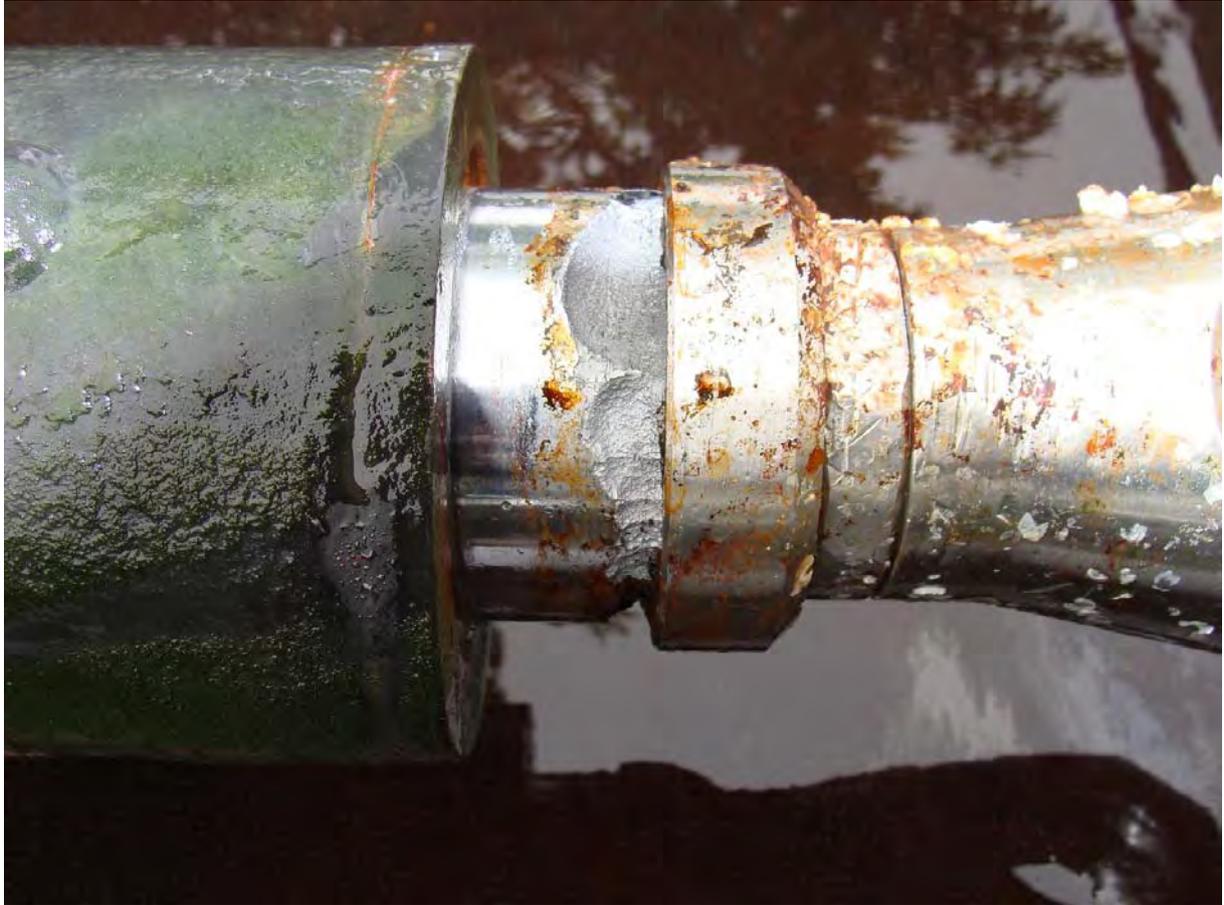
Figure 13.- Résultat de la corrosion électrolytique sur l'une des tiges de vérin de la porte aval de la passe à bassins.

Entre le 29 septembre et le 4 octobre, la passe à bassins est repassée en mode normal avec battardage puis elle a été arrêtée pour changer les vérins endommagés par la corrosion (**Figure 13**).

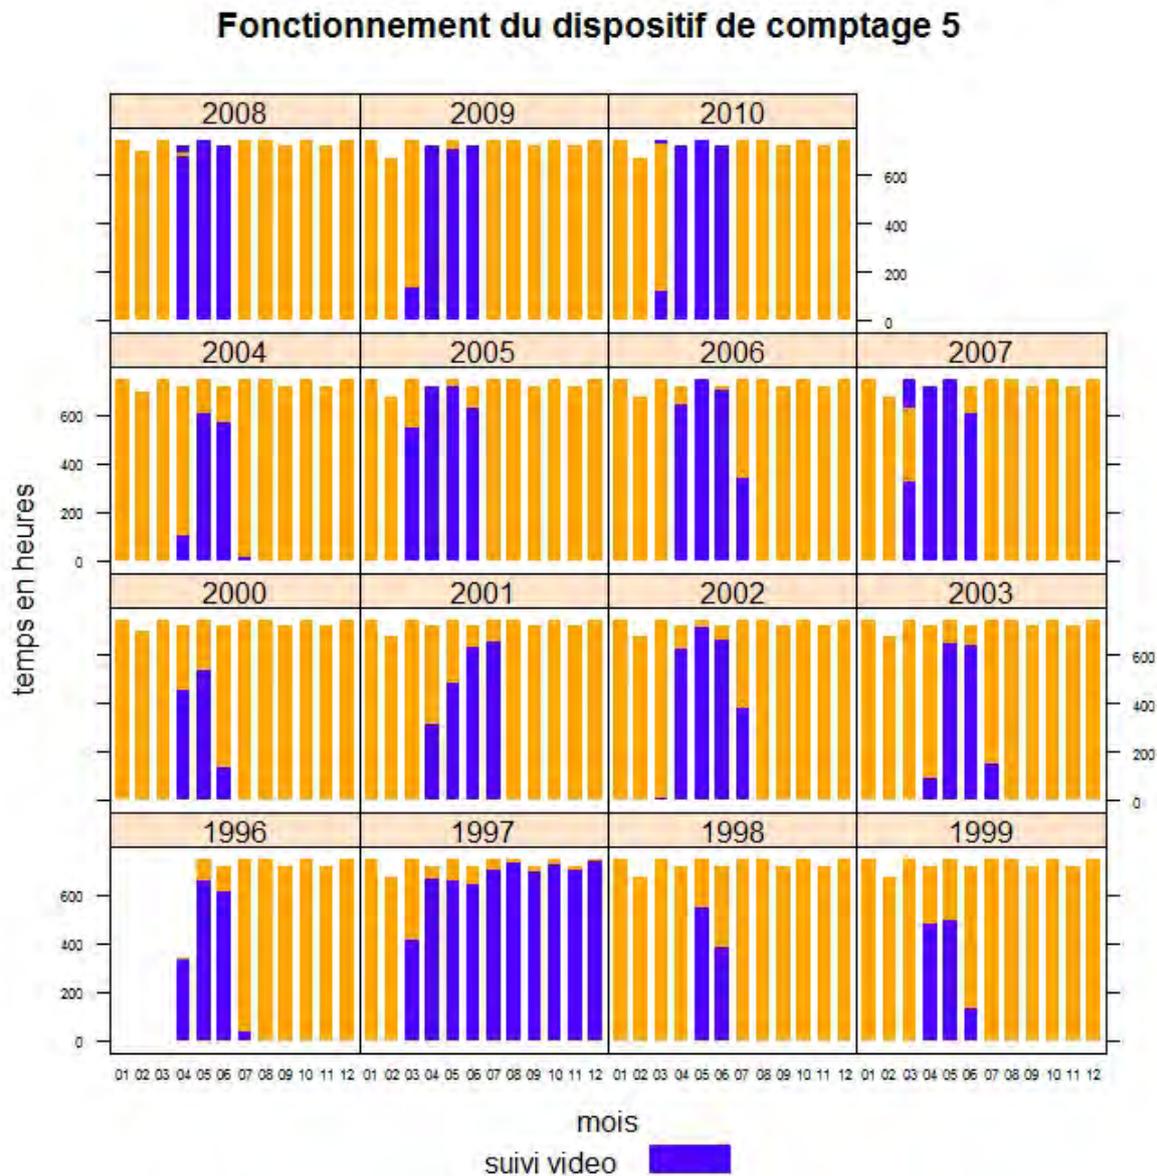
Figure 14.- Etat de fonctionnement du dispositif de comptage de 1996 à 2010¹.

Une analyse interannuelle du fonctionnement du dispositif de comptage est résumée par le nombre d'heures de suivi par mois entre 1996 et 2010 (Figure 14).

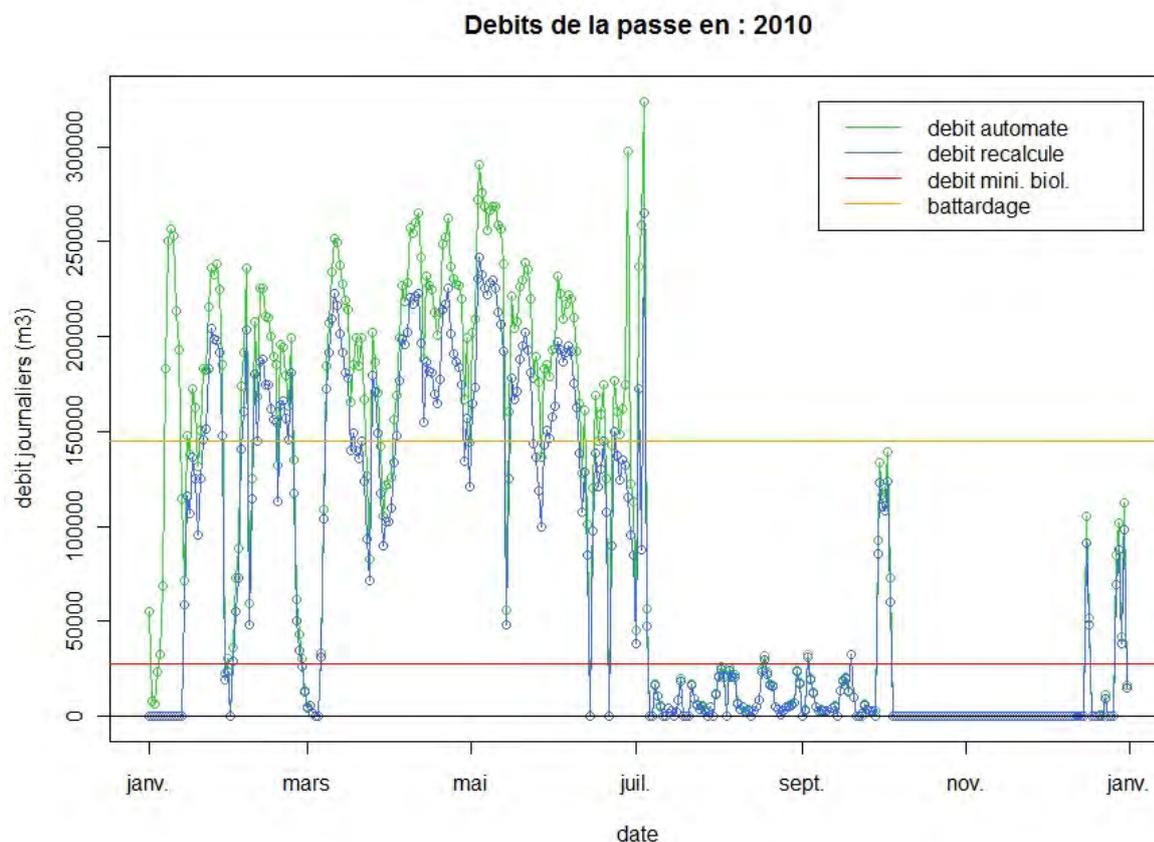
Figure 15.- Calcul du débit par l’automate et corrections tenant compte du noyage de la vanne aval en 2010.

Les débits sont calculés sur la passe automatiquement par une formule prenant en compte la hauteur de charge sur la vanne aval. Un calcul incluant la cote de la mer, et permettant de tenir compte du noyage de la vanne a été effectué (LARINIER *et al.*).

Le 7 juillet, la passe à bassins a été batardée et mise en mode étiage. Au départ, le débit était inférieur au débit minimum biologique (ligne rouge) à cause du mauvais réglage de position de la vanne aval d’où une hauteur de la chute d’attrait insuffisante (**Figure 15**). Les paramètres de l’automate ont été modifiés ensuite dès que l’on s’est aperçu du problème.

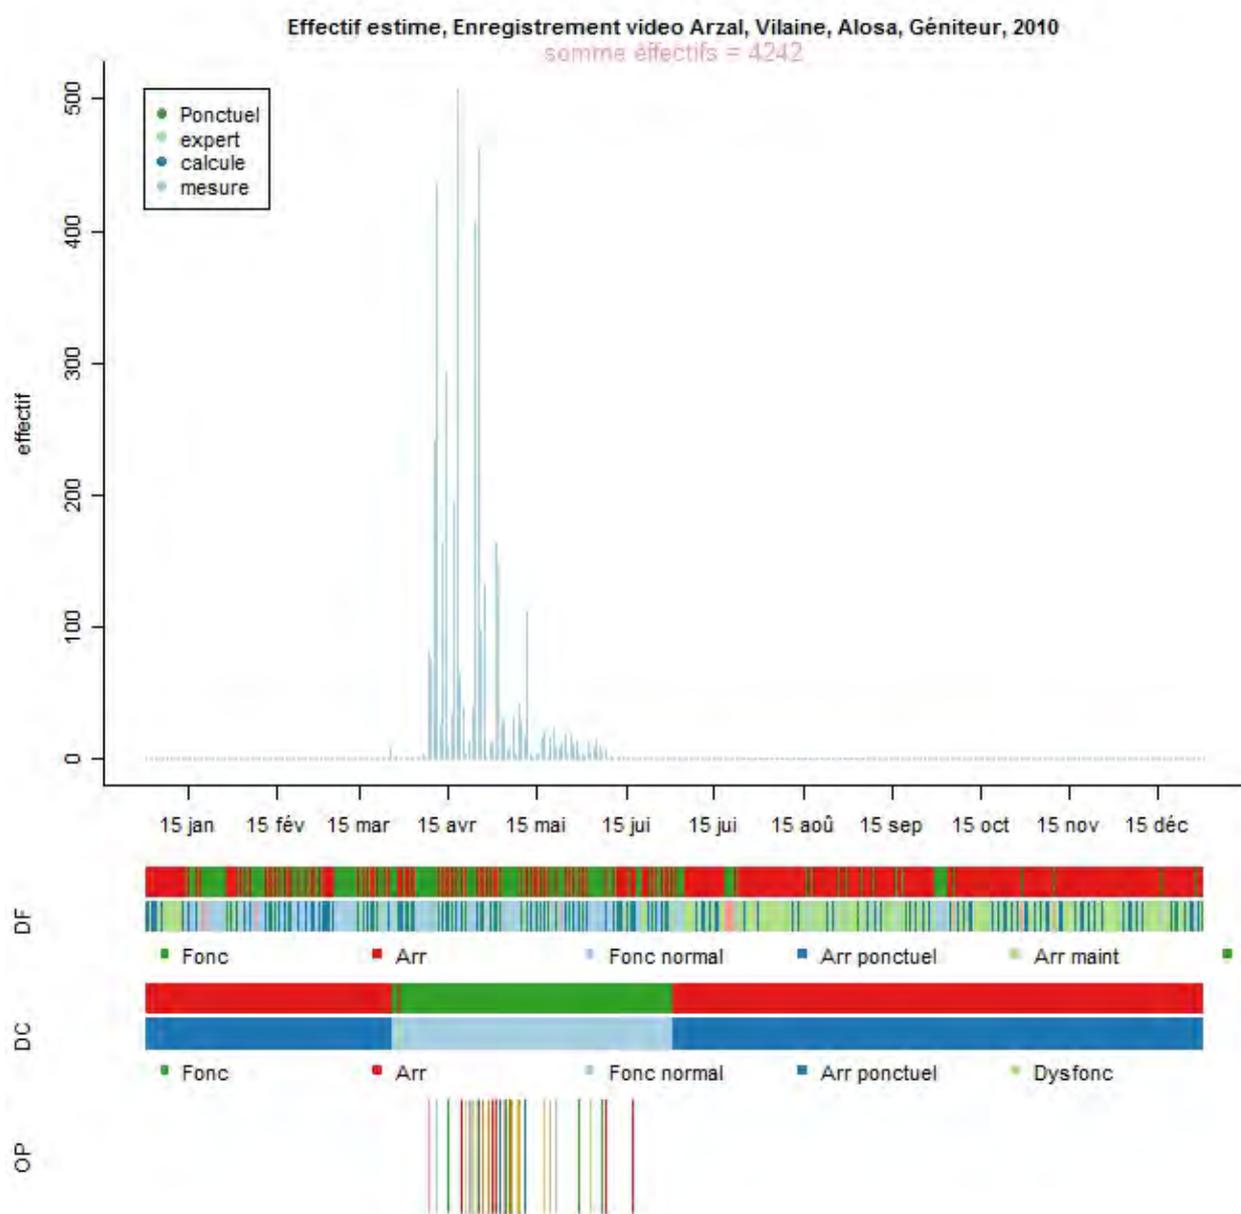
Figure 16.- Migration journalière et synthèse du suivi vidéo des aloses en 2010 (N=4242). En haut, graphique présentant la migration journalière. Les fonctionnements du dispositif de franchissement (DF) et du dispositif de comptage (DC), et les opérations de contrôle des migrations (OP) synthétisent les informations nécessaires à l'évaluation du fonctionnement de la passe à bassins.

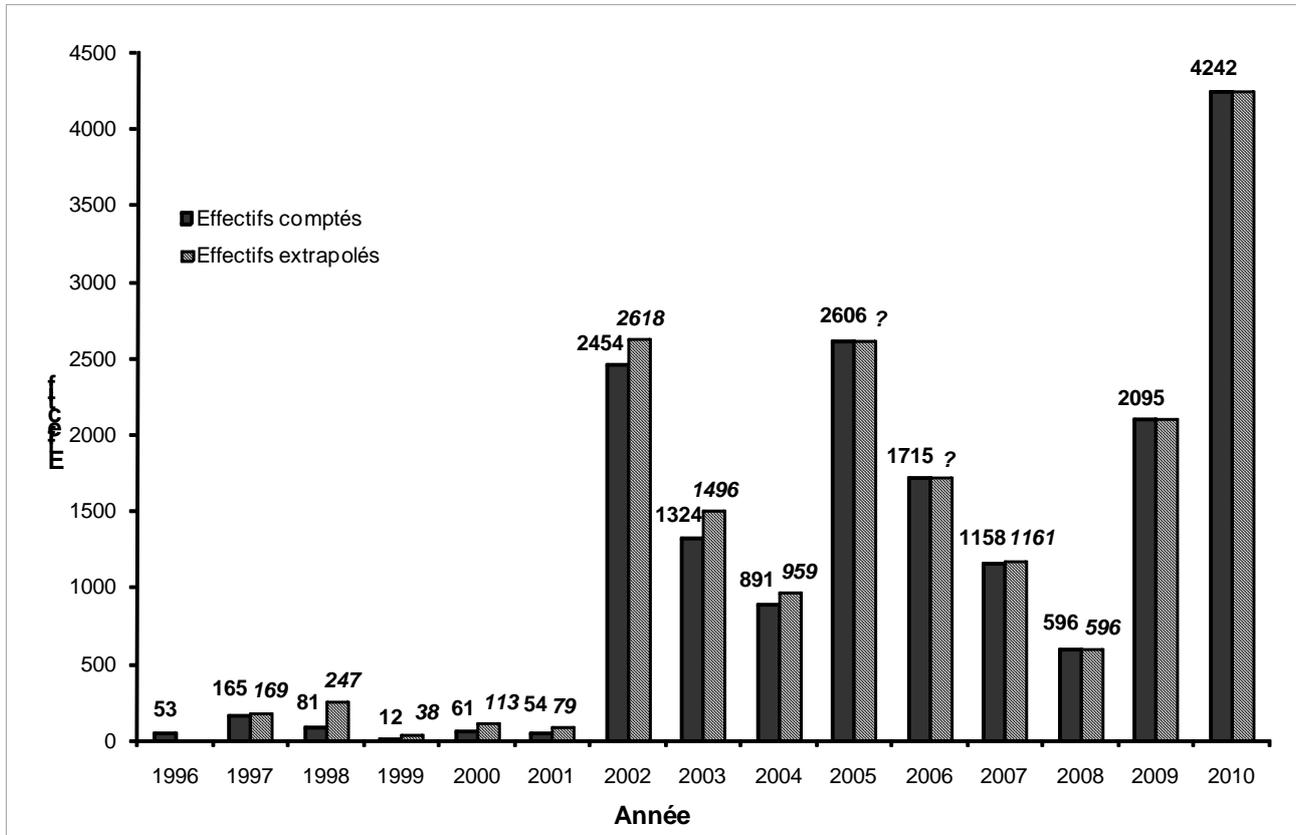
Figure 17.- Migration des aloses entre 1996 et 2010.

Pendant les 6 premières années d'ouverture de la Vilaine à la migration des aloses (1996 à 2001), la moyenne des passages était de 116 individus (**Figure 17**). Du fait de la tendance au « homing » chez l'aloise et d'un cycle de vie d'environ 6 ans, le nombre de géniteurs en migration sur la Vilaine a explosé à partir de 2002 et a été multiplié par 15 entre 1996-2001 et 2002-2007 (116 contre 1759 individus).

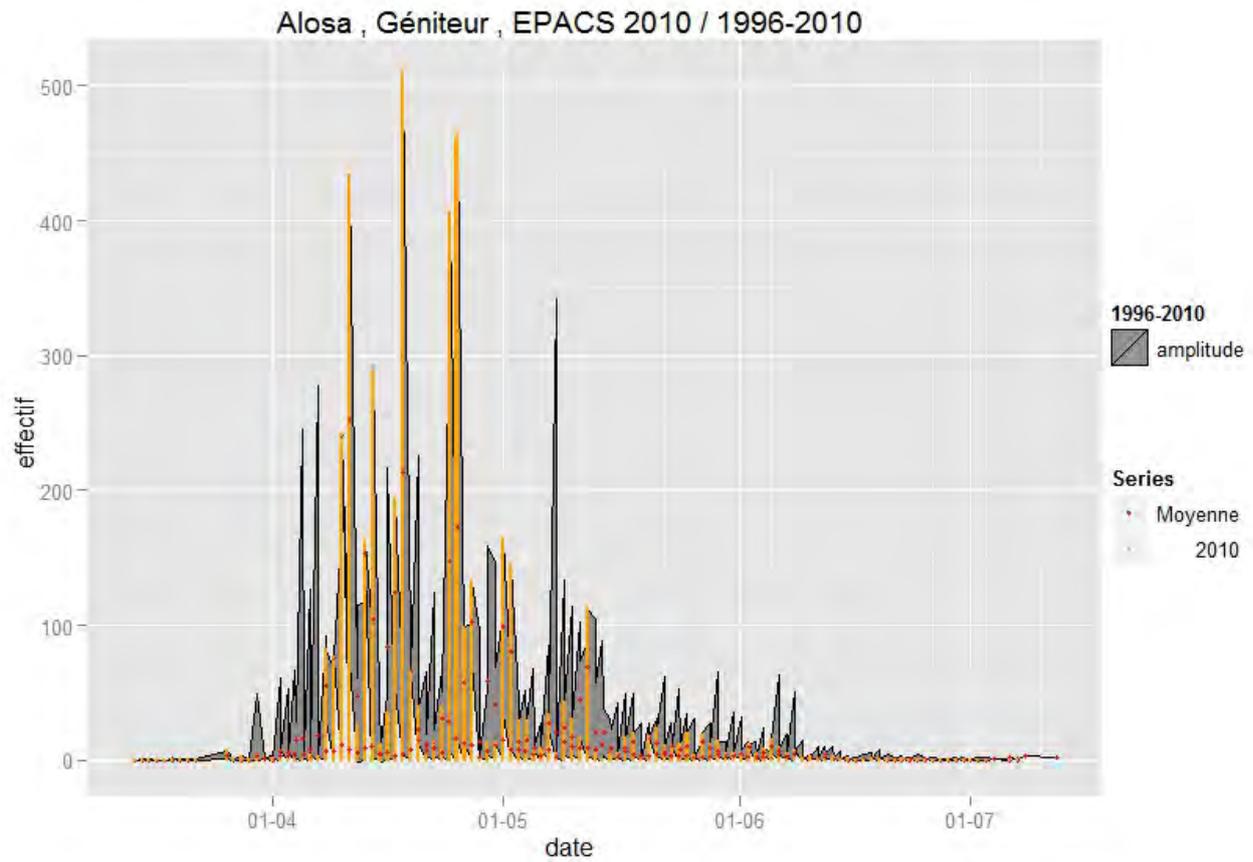
Figure 18.- Comparaison de la migration journalière des aloses en 2010 à la moyenne de la migration 1996-2010. L'amplitude correspond aux valeurs journalières maximales rencontrées depuis la mise en service de la passe à bassins en 1996.

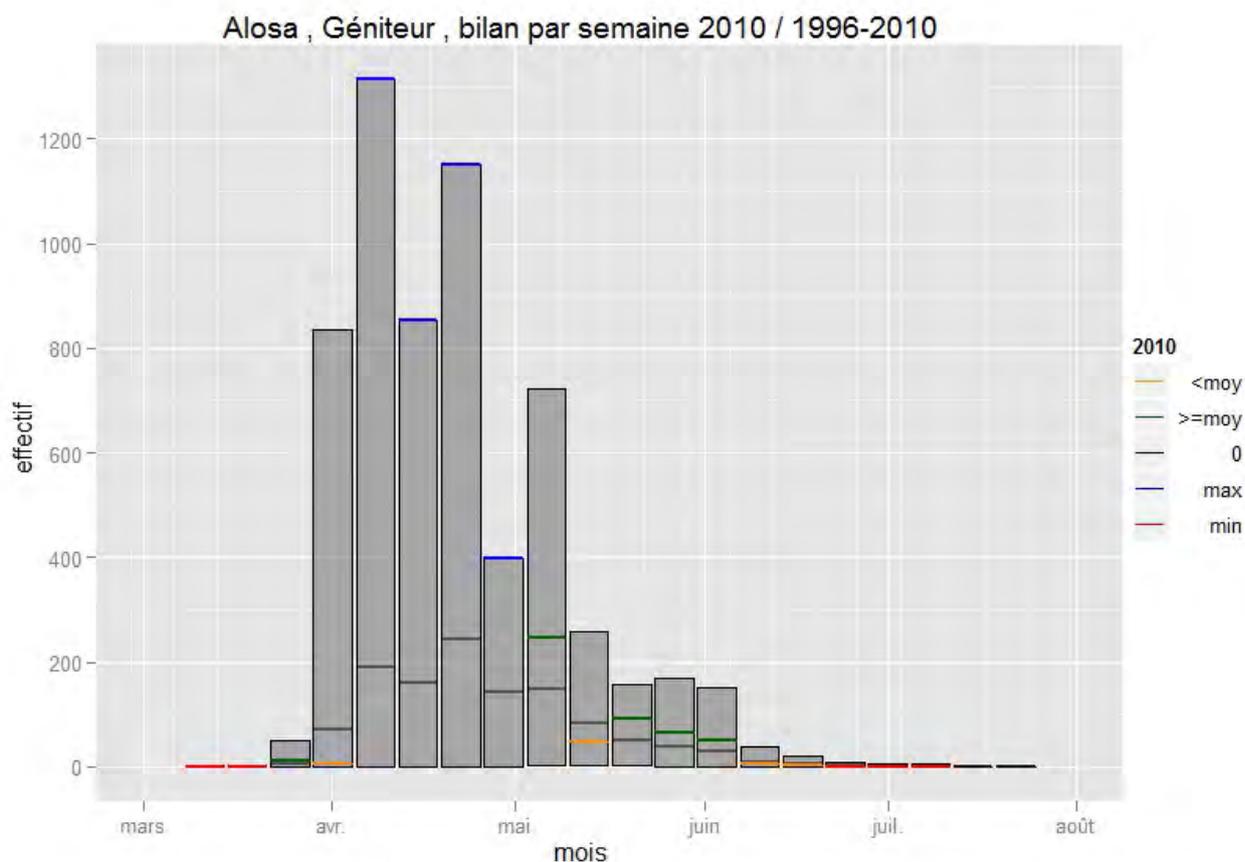
Figure 19.- Comparaison de la migration hebdomadaire des aloses en 2010 à la migration 1996-2010. Les barres rouges sont les valeurs minimales observées depuis 1996, les jaunes les valeurs inférieures à la moyenne et les vertes les valeurs supérieures à la moyenne. En gris les mini et maxi historiques et en gris foncé la moyenne historique.

L'essentiel de la migration a été effectué sur 3 semaines, entre le 8 et le 29 avril. Cette période regroupe 78% des passages de l'année (3330 aloses). Sur la période historique 1996-2006, les migrations restent importantes jusqu'au 16 mai (**Figure 19**).
