VOLET POISSONS MIGRATEURS

SUIVI SCIENTIFIQUE DES MIGRATIONS DE POISSONS DE LA PASSE A BASSINS DU BARRAGE D'ARZAL

(VILAINE, MORBIHAN)

2010

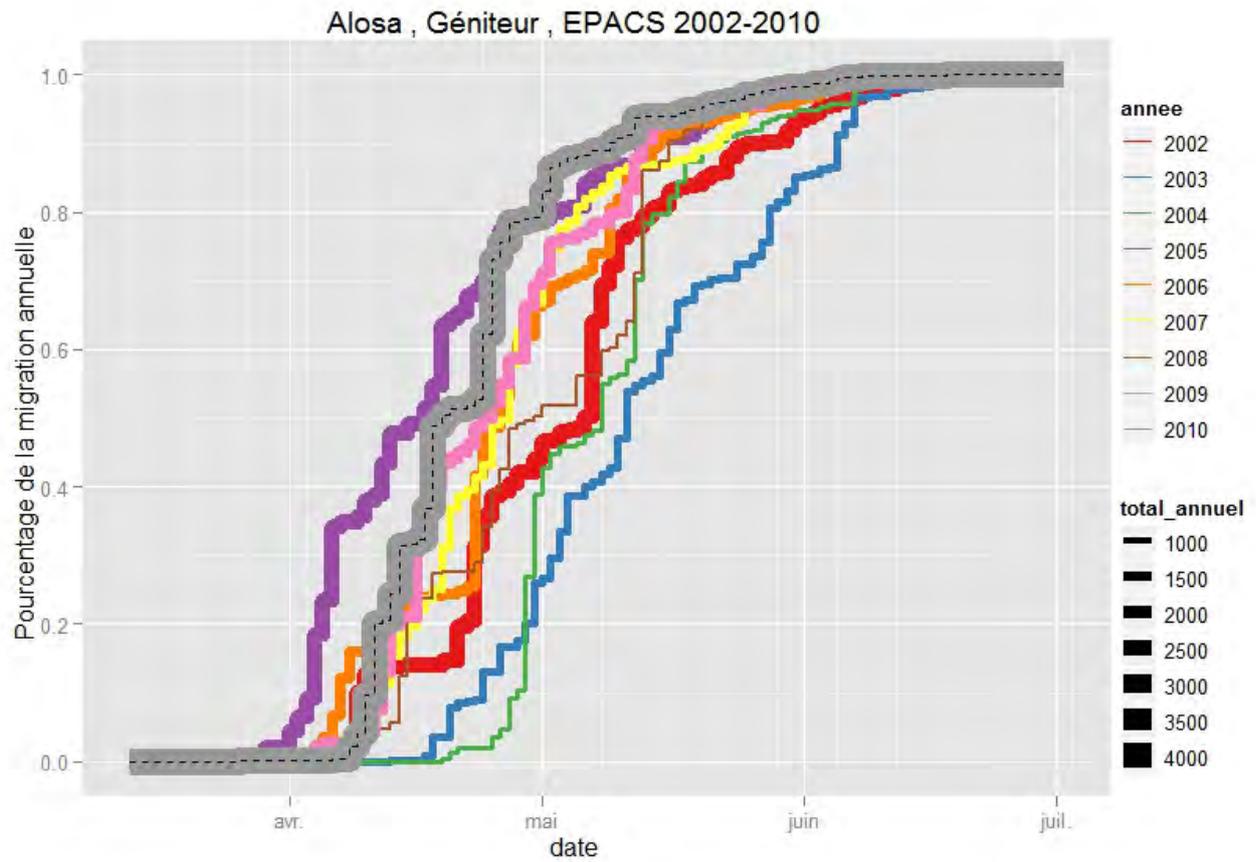
Figure 20.- Pourcentage de migration des aloses en fonction de l'avancée de la saison de 2002 à 2010. La taille du trait est proportionnelle à l'intensité de la migration.

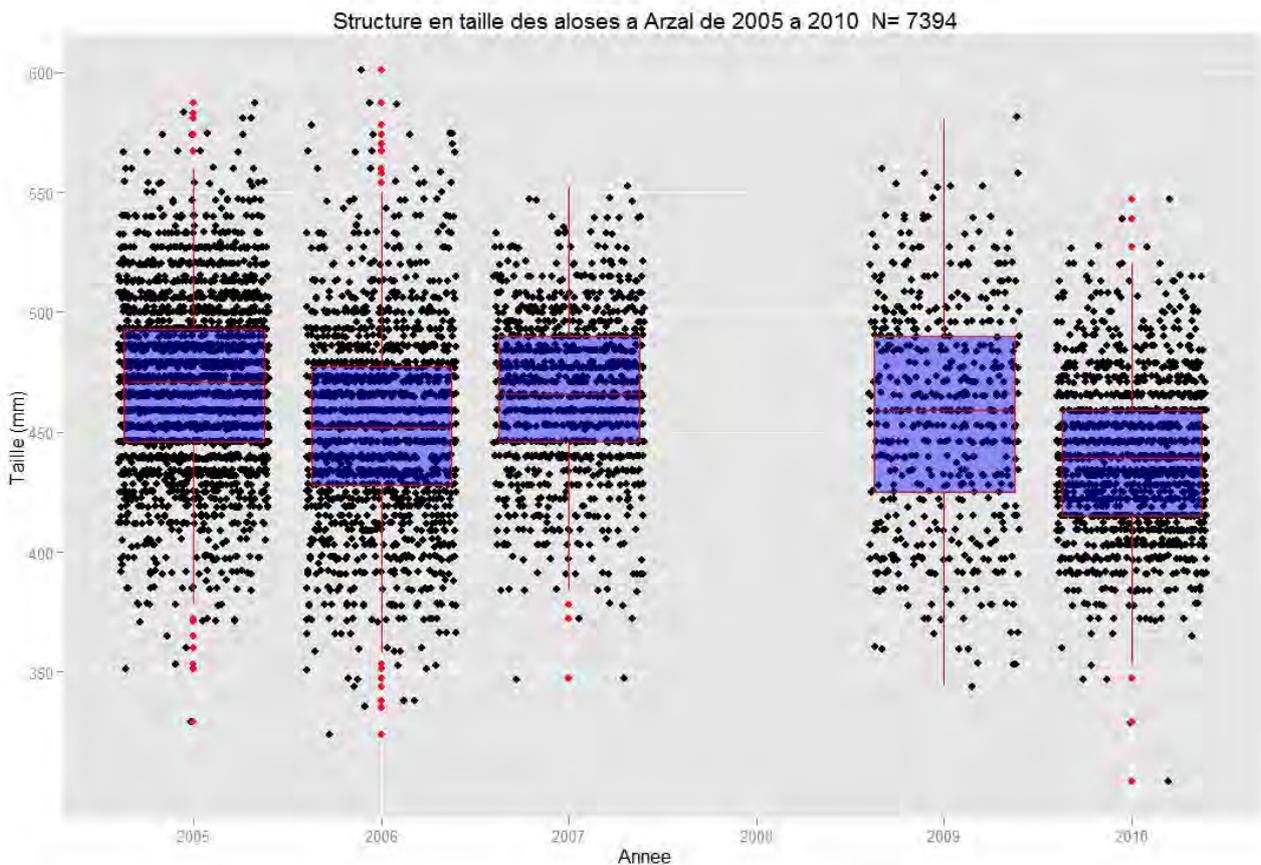
Figure 21.- Tailles des aloses de 2005 à 2010, représentées par des box-plots (N=7394).

Pour la période 1996-2004, les tailles sont mesurées à 50 mm près car elles étaient observées à la vitre avec une faible précision de mesure (**Figure 21**). Avec l'installation du suivi vidéo numérique en 2005, la taille mesurée en pixels permet, après étalonnage du caisson de visionnage de la passe à bassins, d'avoir une mesure beaucoup plus précise. A partir de 2005, à l'exception de 2008, les distributions de tailles sont gaussiennes grâce à cette meilleure précision et à un nombre d'aloses mesurées beaucoup plus important (657 entre 1996 et 2004 contre 7394 entre 2005 et 2010).

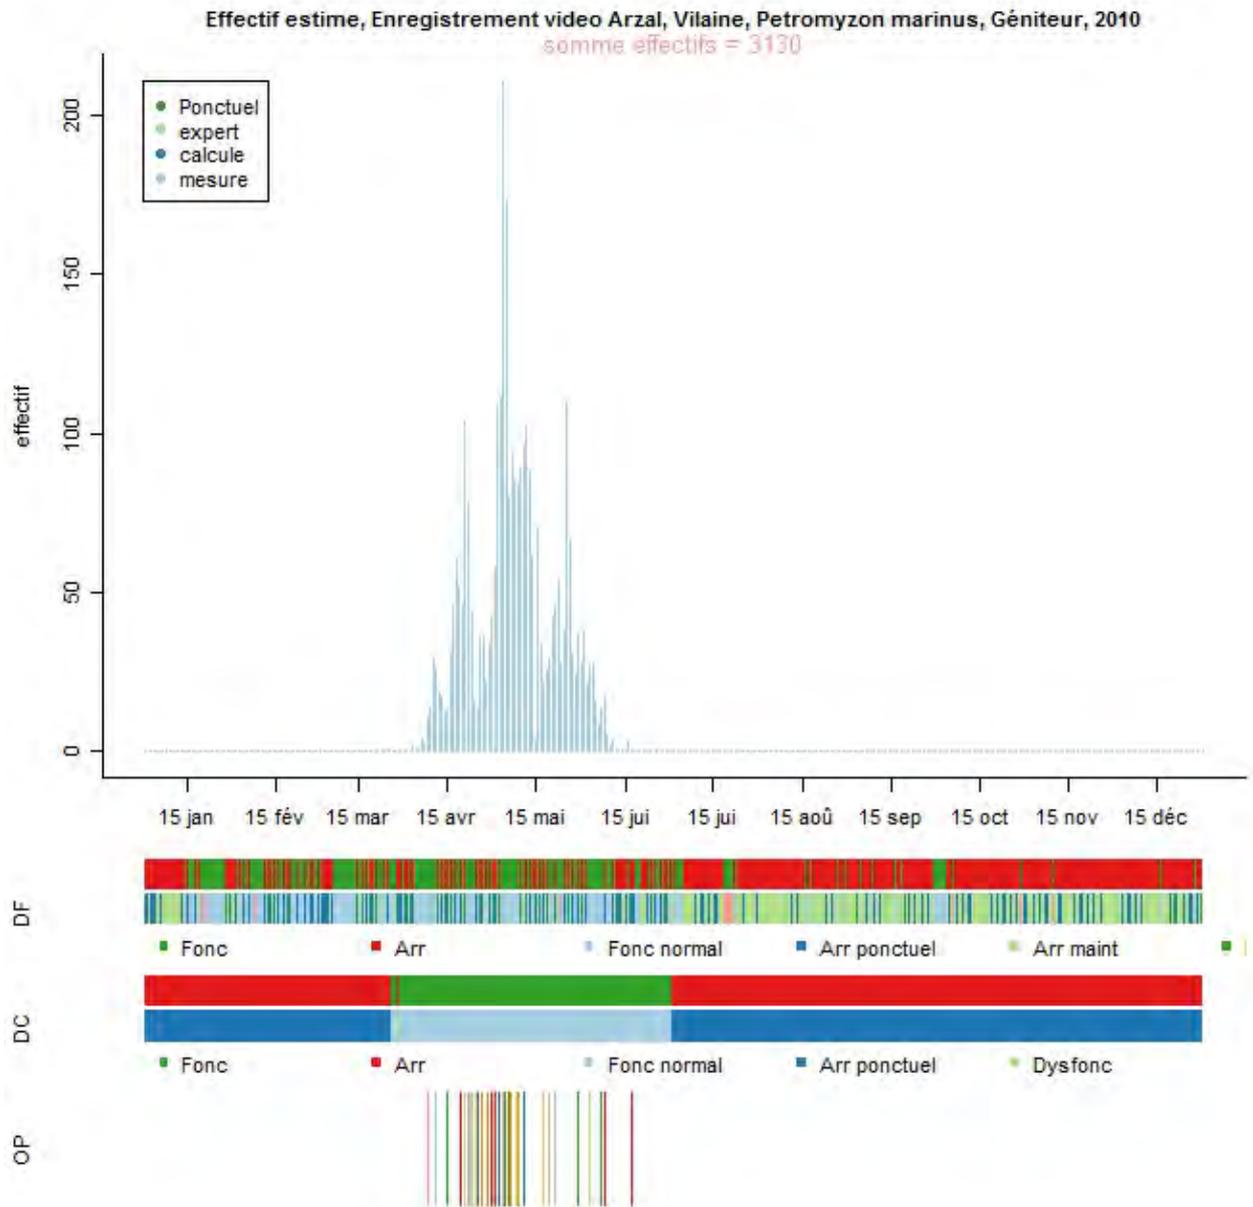
Figure 22.- Migration journalière et synthèse du suivi vidéo de la lamproie pour l'année 2010 (N=3130).

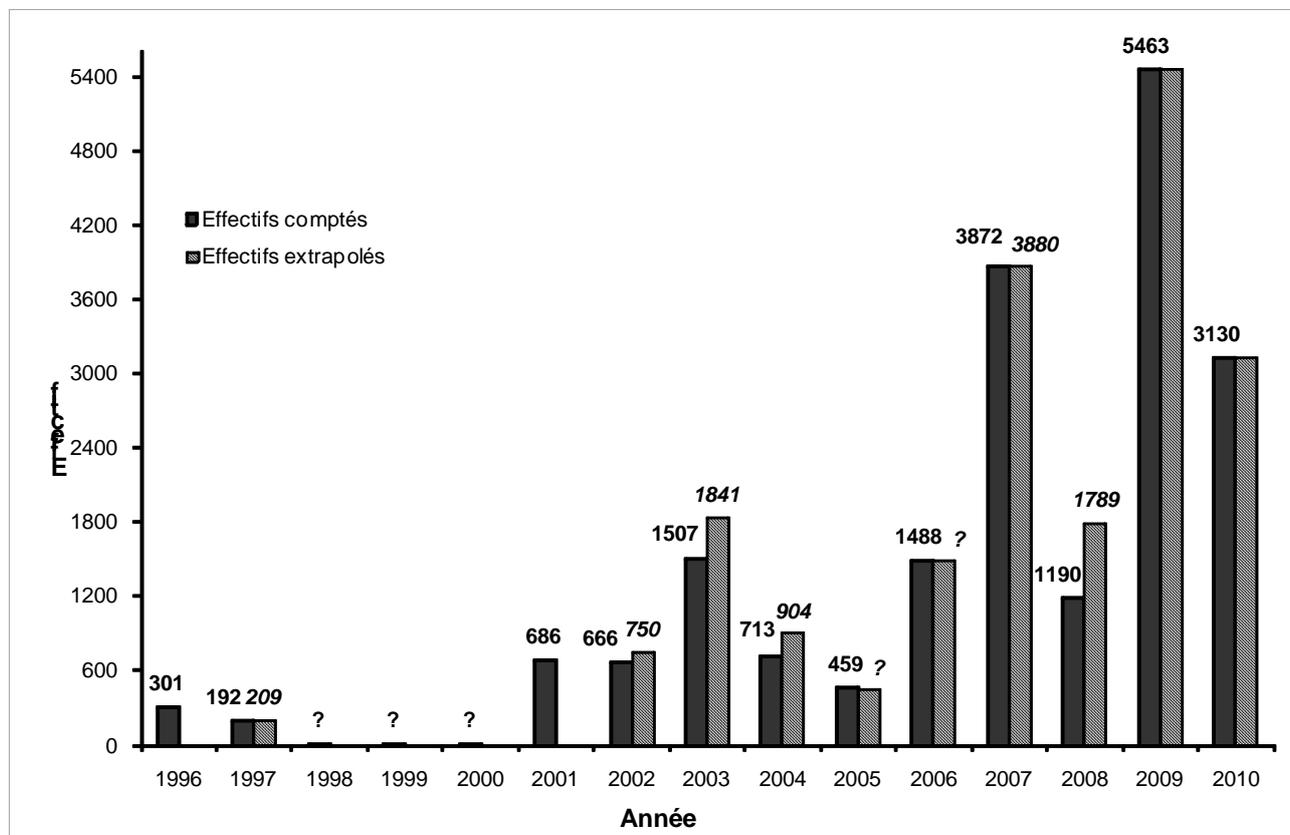
Figure 23.- Migration des lamproies entre 1996 et 2010.

La lamproie marine montre d'importantes variations dans ses migrations depuis 2002. Il est difficile de faire une comparaison avec les années antérieures car il n'y a pas eu de suivi vidéo nocturne de 1998 à 2000 mais il est clair que les lamproies sont plus nombreuses sur la Vilaine depuis quelques années avec un maximum historique en 2009 (**Figure 23**).

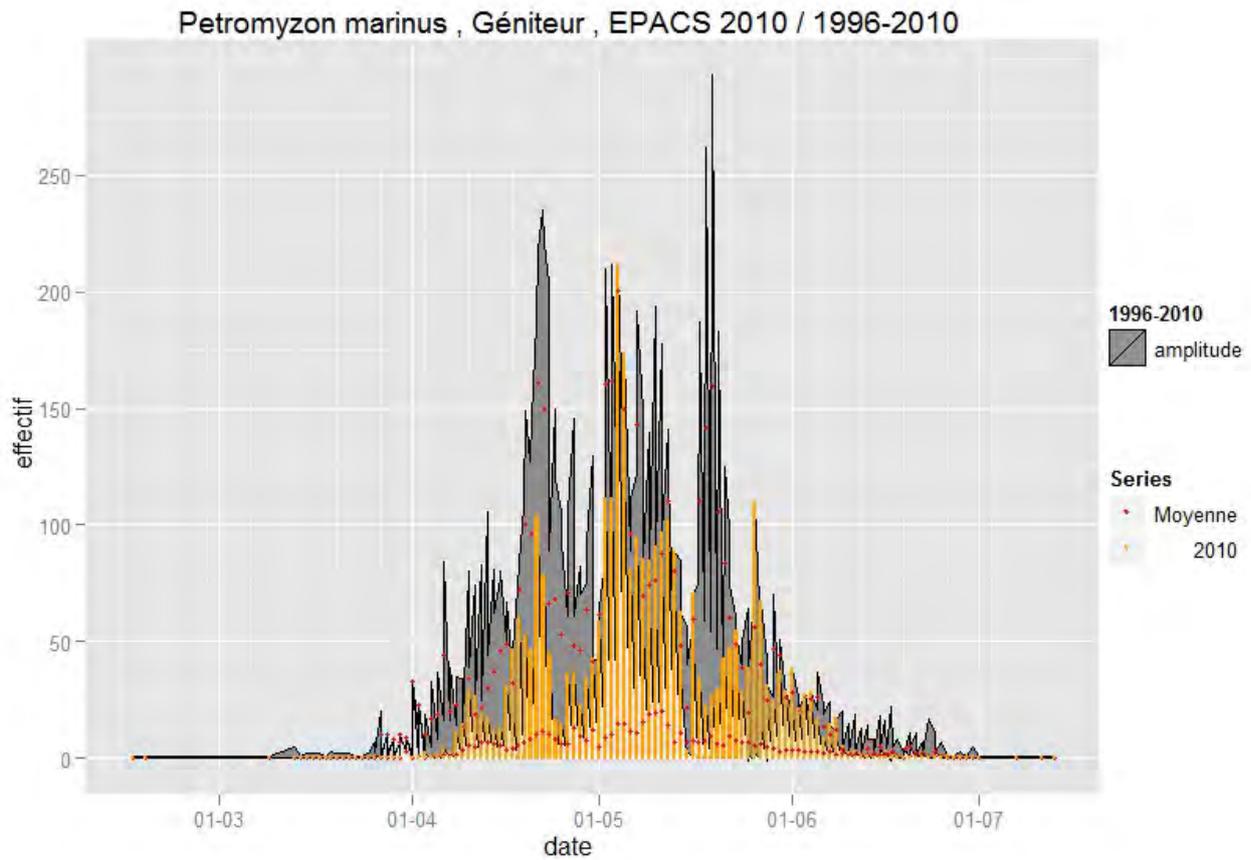
Figure 24.- Comparaison de la migration journalière des lamproies marines en 2010 à la moyenne de la migration 1996-2010. L'amplitude correspond aux valeurs journalières maximales rencontrées depuis la mise en service de la passe à bassins en 1996.

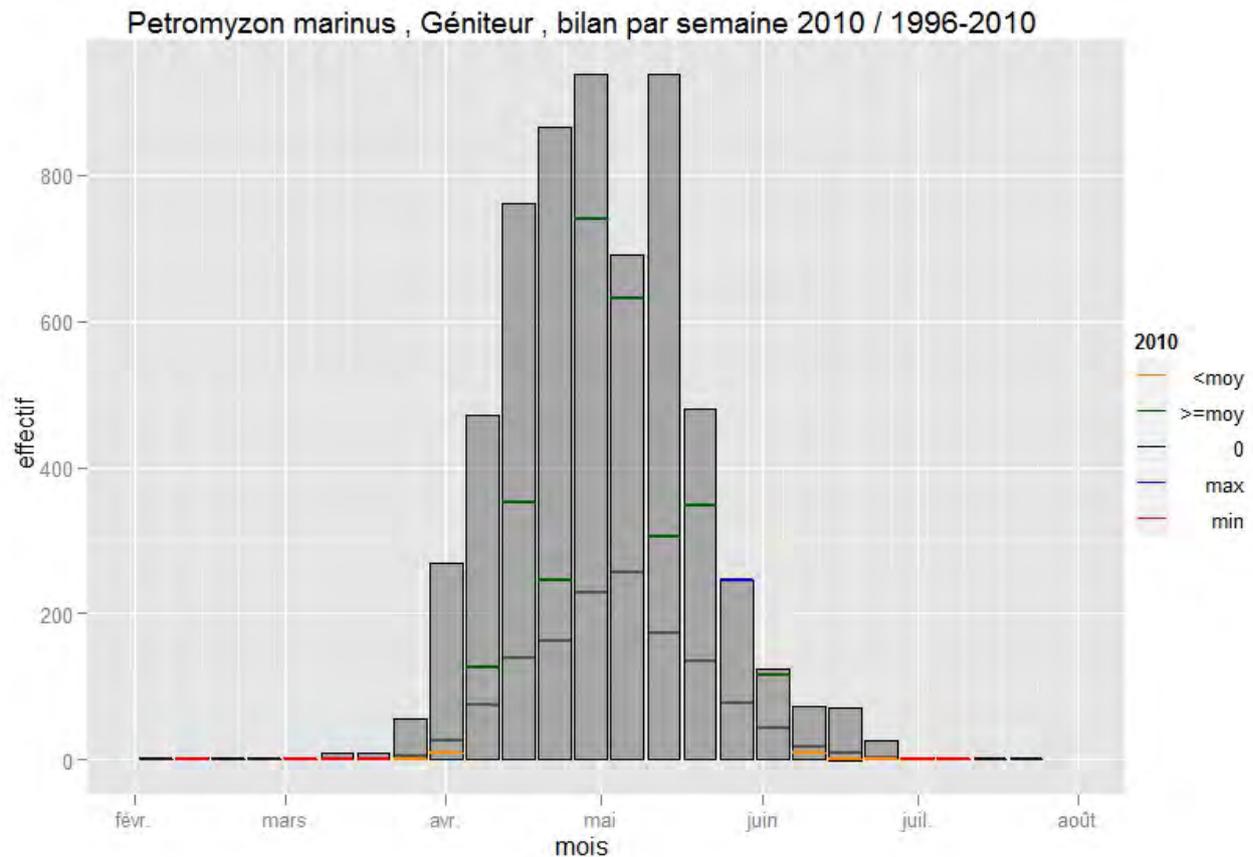
Figure 25.- Comparaison de la migration hebdomadaire des lamproies en 2010 à la moyenne de la migration 1996-2010. Les barres rouges sont les valeurs minimales observées depuis 1996, les jaunes les valeurs inférieures à la moyenne et les vertes les valeurs supérieures à la moyenne. En gris les mini et maxi historiques et en gris foncé la moyenne historique.

Sur la période la plus favorable pour la migration des lamproies marines (du 1^{er} avril au 2 juin), les effectifs migrants en 2010 sont nettement au dessus de la moyenne 1996-2010 avec un effectif hebdomadaire supérieur à la moyenne 8 fois sur 9 (**Figure 25**).

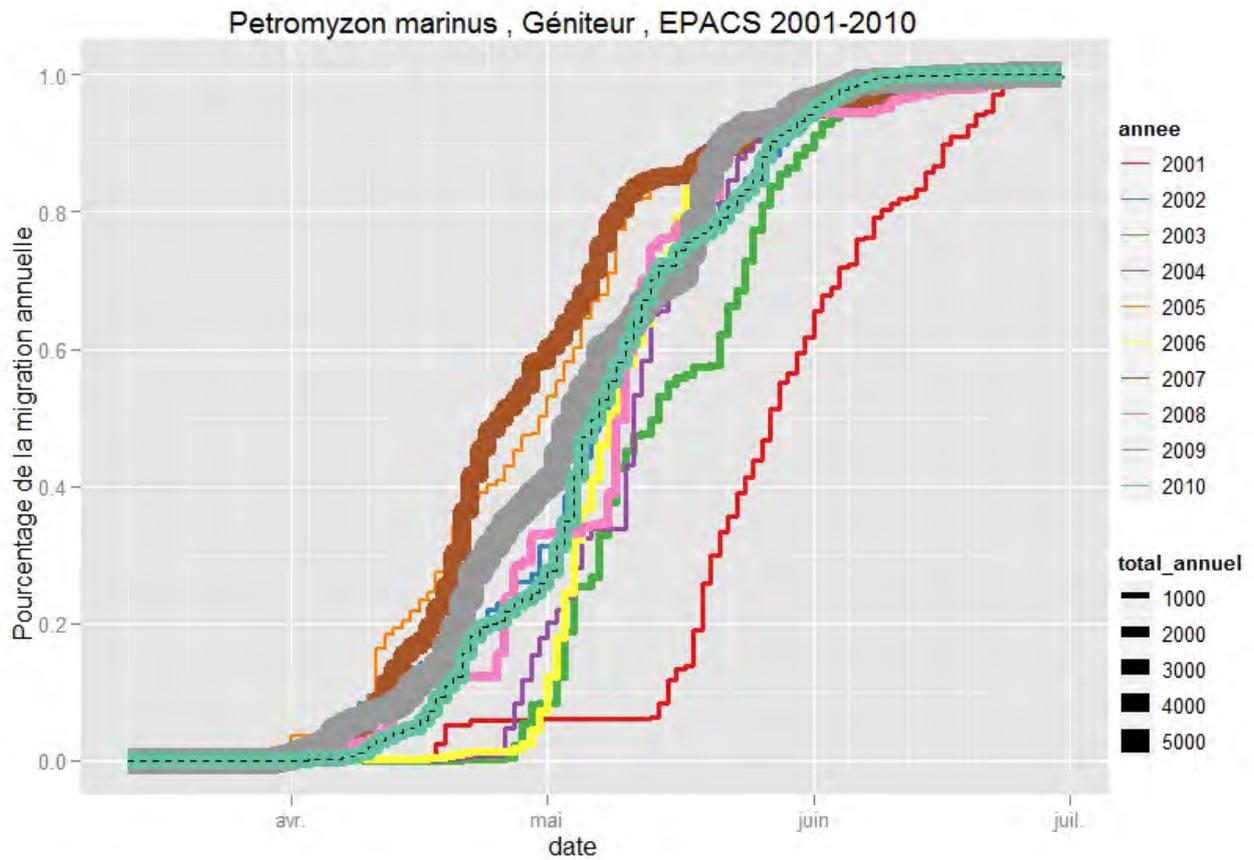
Figure 26.- Pourcentage de migration des lamproies marines en fonction de l'avancée de la saison de 2001 à 2010. La taille du trait est proportionnelle à l'intensité de la migration.

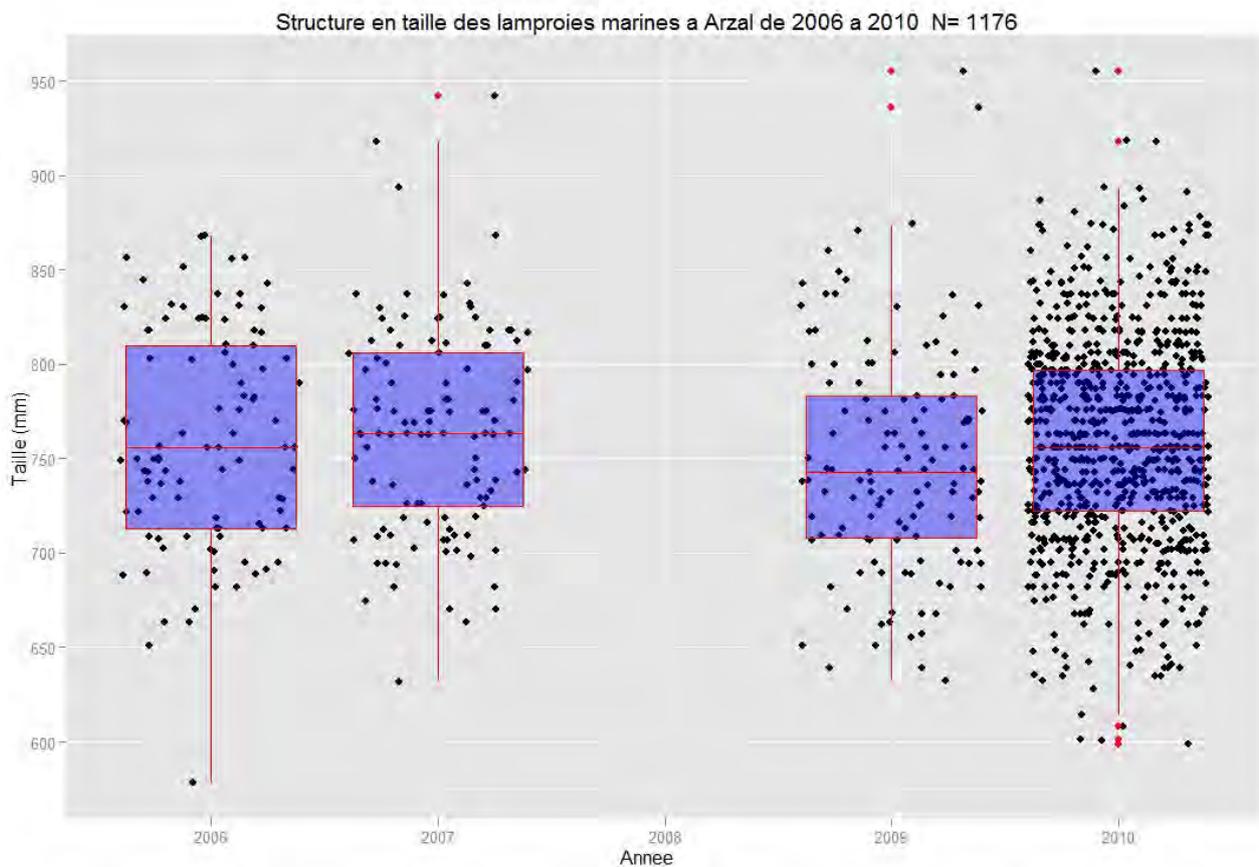
Figure 27.- Tailles des lamproies marines de 2006 à 2010, représentées par des box-plots (N=1176).

La **Figure 27** conserve peu d'années de données de tailles (N=1176) car peu de lamproies marines ont été mesurées depuis 1996. L'effort de mesure de la taille des lamproies entamé en 2006 et amélioré en 2010 doit être poursuivi ces prochaines années.
