Bilan 2023

Synthèse OCLM Kerjouanno

Localisation du site : Arzon – Plage de Fogeo
Description du site : Plage de 1,5 km - dune classée Espace Naturel Sensible (ENS)
Problématique du site : Erosion
Début du suivi : Novembre 2016
Objectif du suivi : Suivre les aménagements protégeant la dune
Types de mesures : Hauteur des sédiments, % de végétation
Nombre de points de mesures : 5
Nombre de photos à prendre : 31

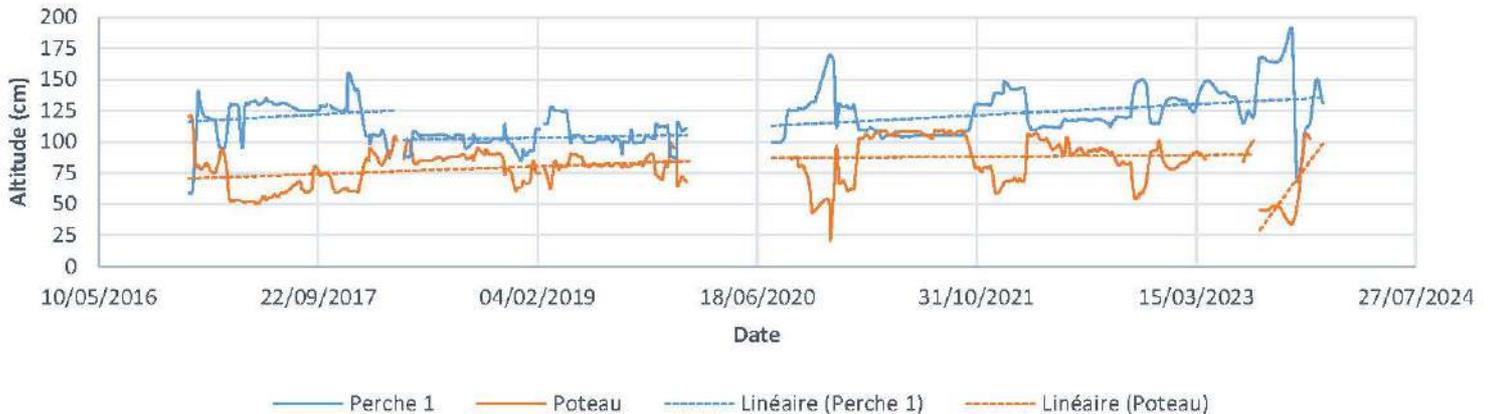
Variation de la hauteur de sédiment dans l'AlgoBox n°1

La portion occidentale de la plage de Kerjouanno, représentée par l'AlgoBox® n°1, présente d'importantes variations de la hauteur des sédiments, surtout pendant les périodes hivernales, exception faite de l'hiver 2019, relativement calme. En revanche, les hivers 2020 et 2023 ont été marqués par la destruction de l'ouvrage, affectant la stabilité du site malgré une augmentation du niveau de sable, d'après les mesures de la perche graduée. Les mesures au poteau semblent stables.

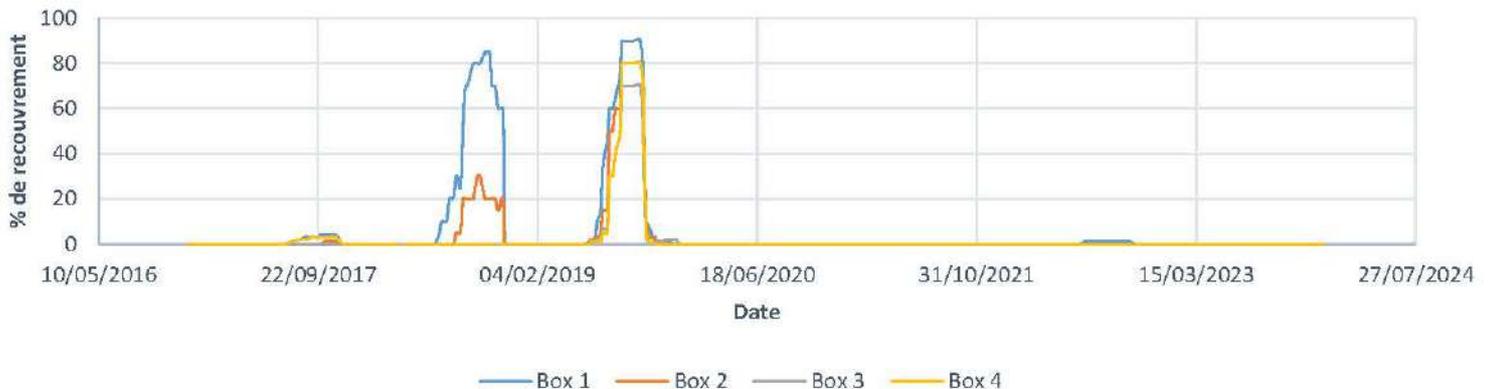
Évolution du pourcentage de recouvrement des box de l'AlgoBox n°1 par la végétation au cours du temps

La végétation, ayant du mal à se rétablir depuis l'hiver 2019-2020, a connu une légère reprise à l'été 2022, avant d'être balayée par les tempêtes d'hiver 2023. Les relevés de l'AlgoBox® n°1

Les relevés de l'AlgoBox® n°1 indiquent une contrainte hydrodynamique notable, rendant cette partie de la plage plus vulnérable aux tempêtes. La reprise végétale est lente, accentuée par la nette rupture entre la végétation sur la partie haute de l'enrochement et la plage.

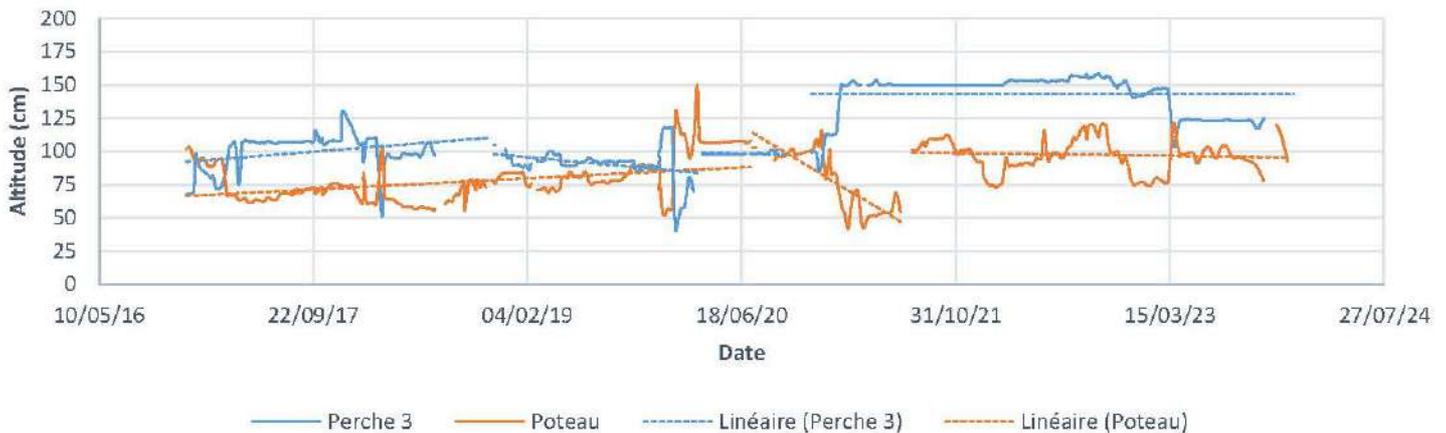
Variation de la hauteur de sédiments dans l'AlgoBox® n°2

Les mesures effectuées sur l'AlgoBox® n°2 révèlent une stabilité notable du niveau de sédiment entre l'été 2021 et l'hiver 2023. Malheureusement, tout comme l'AlgoBox® n°1, le n°2 a été complètement détruit par les tempêtes de l'hiver 2023. En place depuis fin 2016, cet ouvrage avait résisté jusque-là malgré quelques réparations. Les tempêtes Céline, Ciaran et Domingos, combinant surcotes, vents forts et forte houle, ont fortement impacté le site de Kerjouanno.

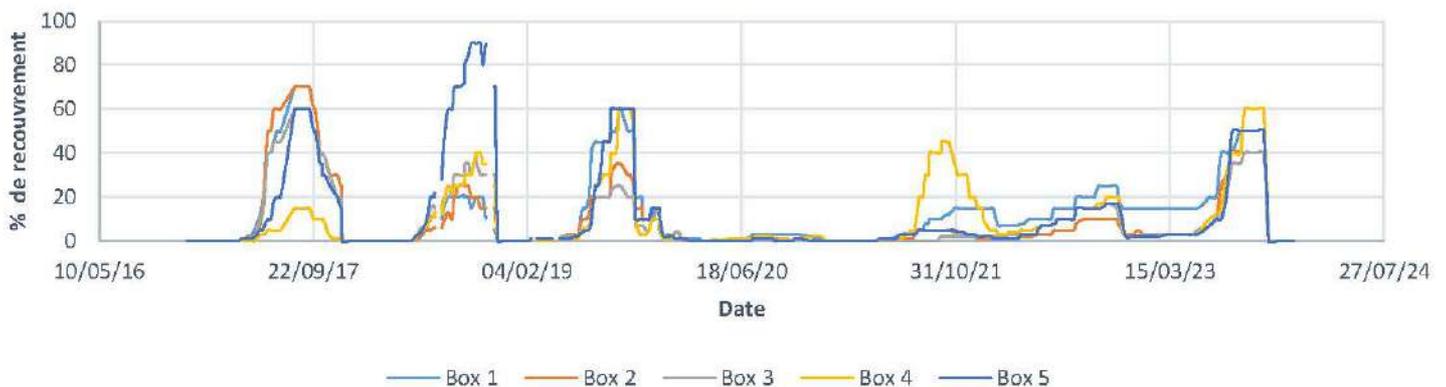
Evolution du pourcentage de recouvrement des box de l'AlgoBox n°2 par la végétation au cours du temps

La végétation avait subi des dommages importants en 2020, mais avait rapidement repris au sein de l'ouvrage. Tout comme l'AlgoBox n°1, la rupture entre la plage et l'enrochement est désormais très prononcée. La reprise végétale de cette zone sera à surveiller lors de la prochaine saison estivale.

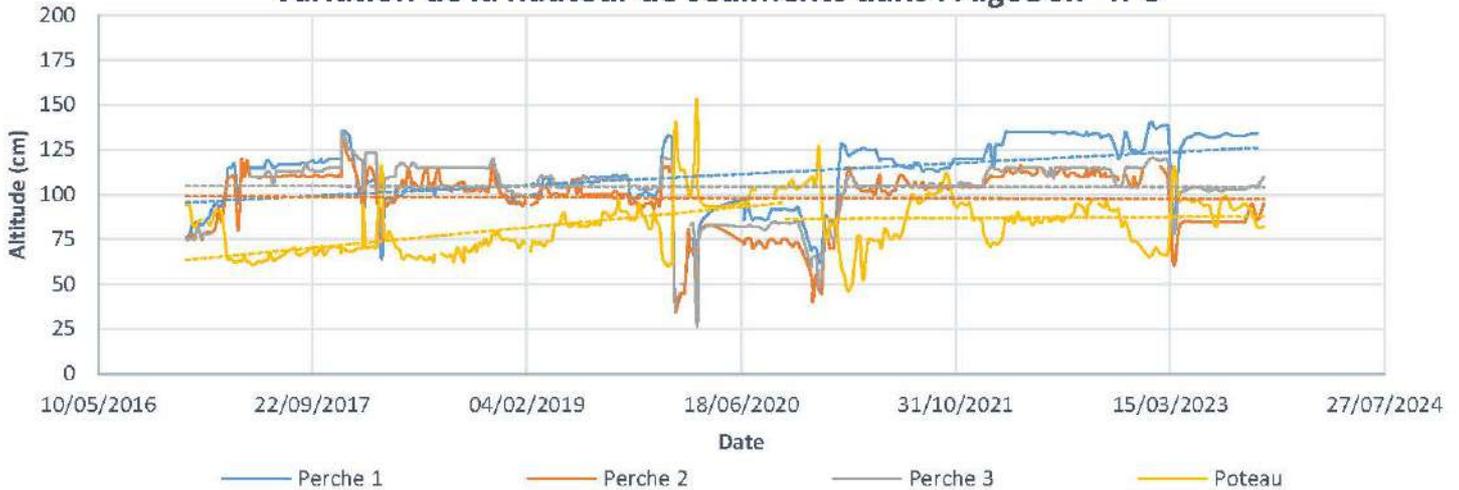
Variation de la hauteur de sédiments dans l'AlgoBox® n°3

Jusqu'aux tempêtes d'octobre et de novembre 2023, l'AlgoBox® n°3 affichait des niveaux de sédiments stables, tant à l'intérieur qu'à l'extérieur de l'ouvrage. Malheureusement, ce dernier a également été détruit lors de cette série de tempêtes, touchant sévèrement un secteur généralement préservé. L'enrochement, autrefois entièrement recouvert de sable et de végétation, est à nouveau visible, créant une marche d'un mètre.

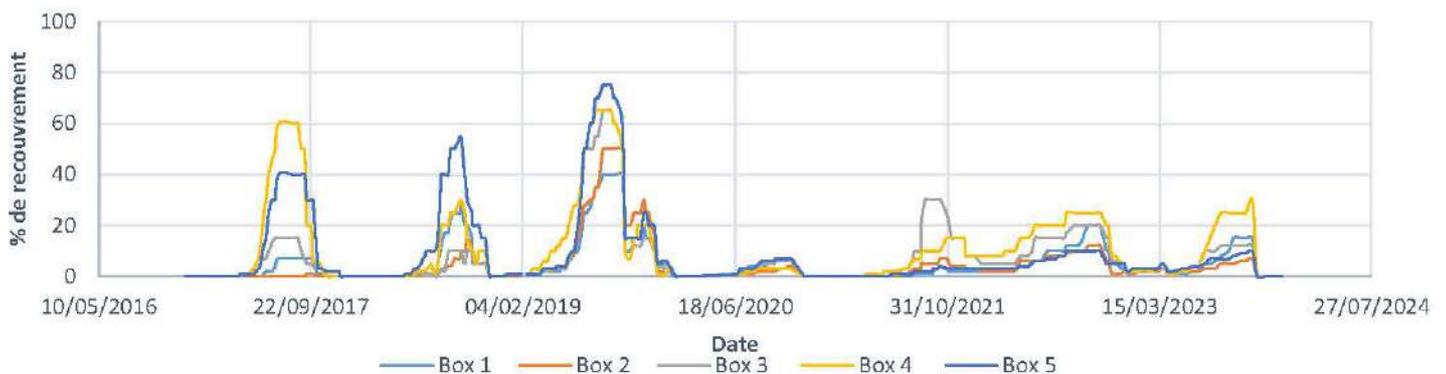
Evolution du pourcentage de recouvrement des box de l'AlgoBox n°3 par la végétation au cours du temps

Comme pour l'AlgoBox® n°2, la végétation avait reculé après l'hiver 2020-2021, mais réapparaissait progressivement depuis. Suite aux tempêtes récentes, la végétation a été entièrement balayée. En cas d'accumulation de sédiments au pied de l'enrochement, la présence persistante des rhizomes pourrait favoriser une recolonisation rapide de la partie haute de la plage.

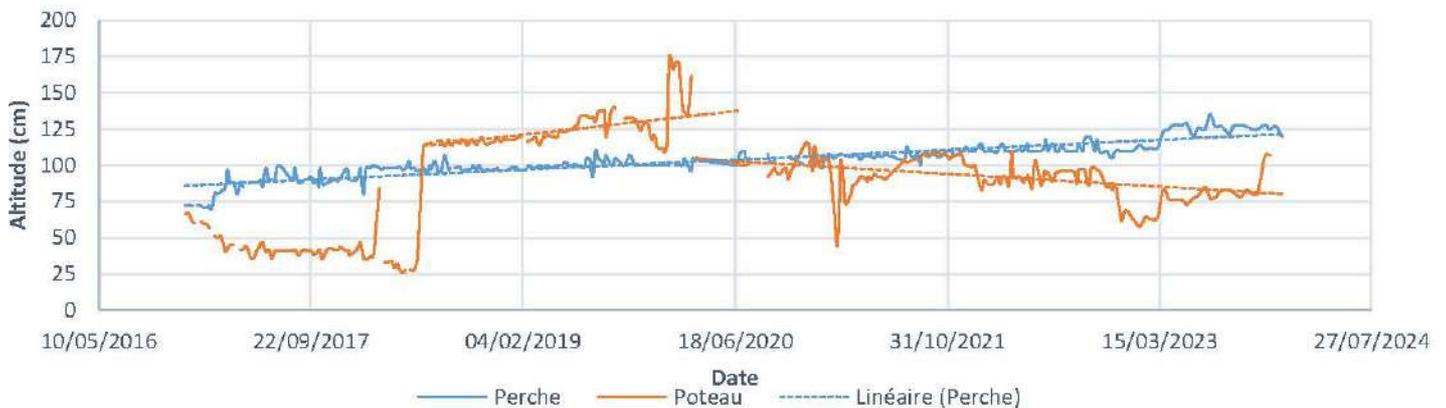
Variation de la hauteur des sédiments dans le casier de ganivelles n°4 de Kerjouanno

Comme observé les années précédentes, le niveau de sédiment a augmenté dans le casier de ganivelle Est. Avant les récents coups de vent, on notait également une tendance à l'accrétion à l'extérieur. L'ouvrage a bien résisté aux tempêtes d'octobre et de novembre 2023, bien que la partie extérieure ait subi une nette diminution de la hauteur du sédiment.

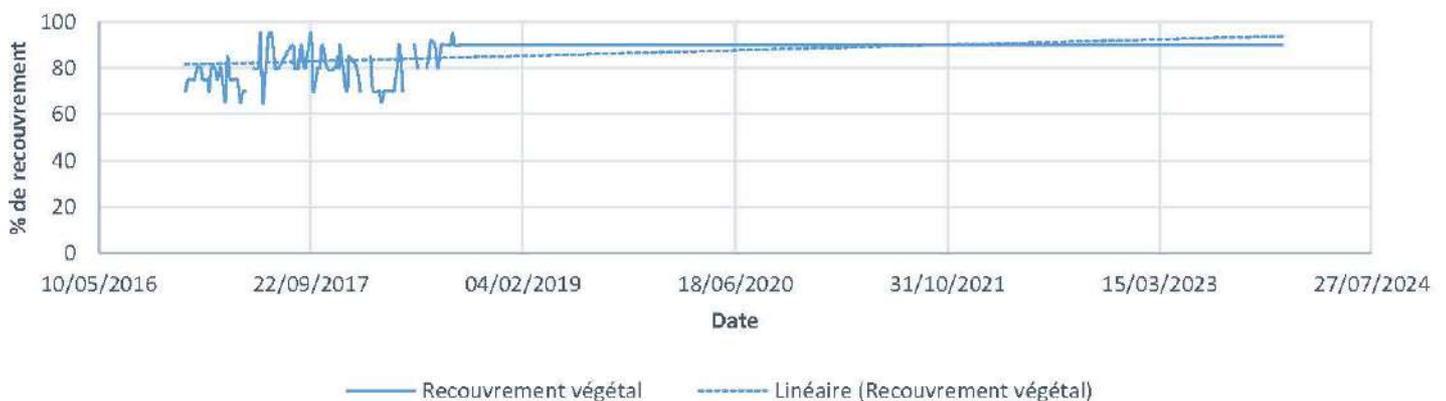
Evolution du pourcentage de recouvrement du casier de ganivelles par la végétation au cours du temps

La végétation est solidement enracinée et demeure stable à l'intérieur de l'ouvrage, probablement renforçant sa résilience face aux forces externes. En revanche, la végétation à l'extérieur de l'ouvrage a été complètement emportée.

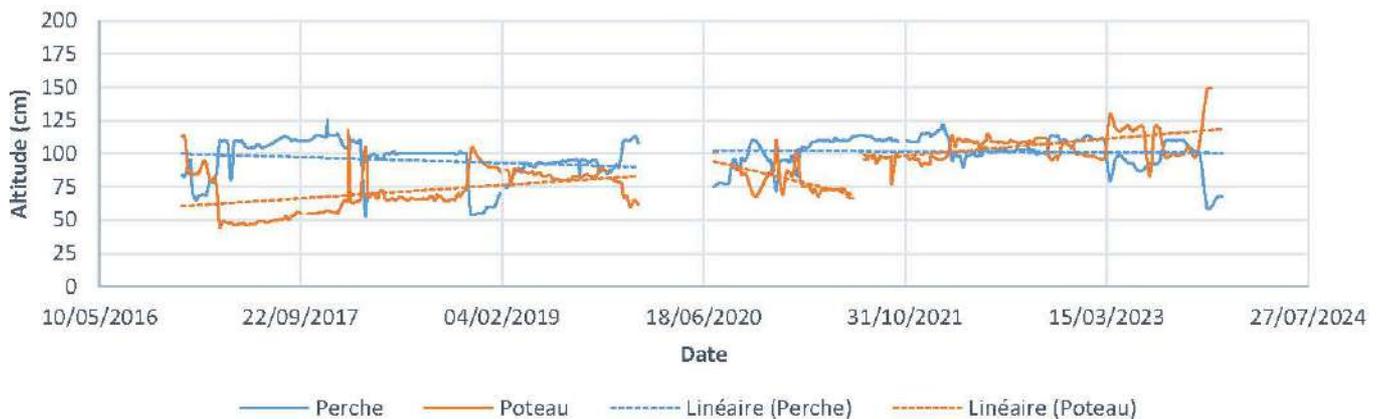
Variation de la hauteur de sédiment devant l'enrochement suivi

Les niveaux de sédiment sur l'enrochement sont généralement stables depuis le début du suivi, montrant une légère propension à l'érosion au niveau du poteau extérieur. Les récents coups de vent ont provoqué l'une des variations les plus importantes jamais enregistrées par ce suivi, avec une diminution du sédiment d'un demi-mètre du côté de l'enrochement.

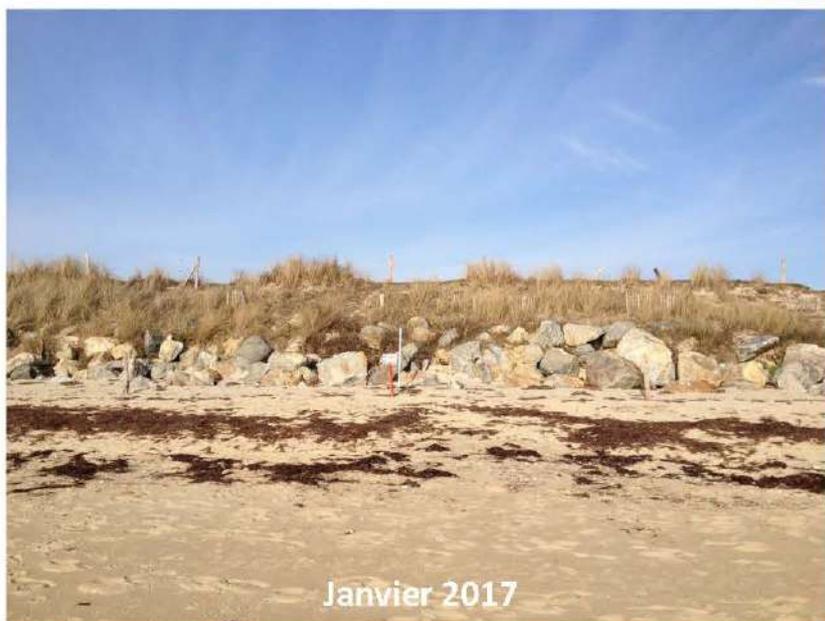
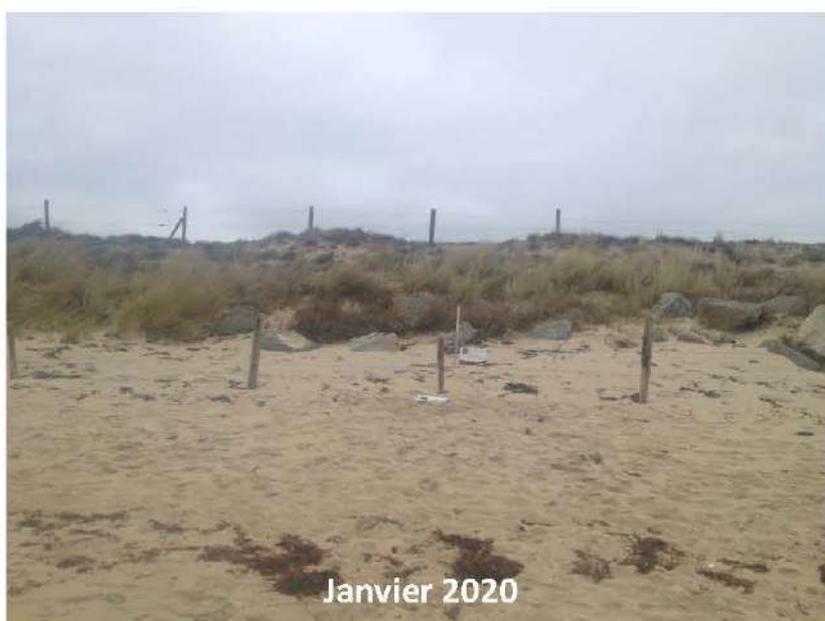
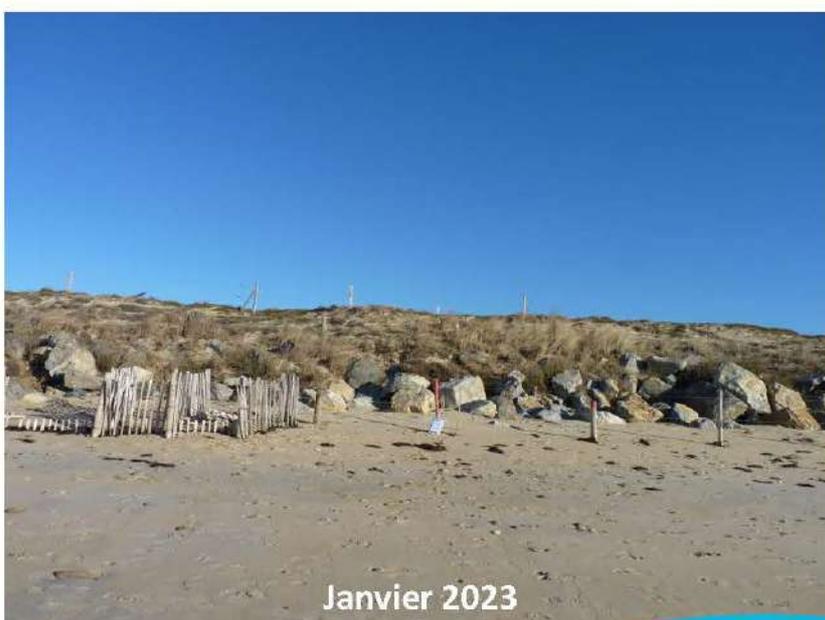
Site de Kerjouanno 2017 - 2023

Comme observé les années précédentes, la végétation continue de rencontrer des difficultés à s'établir sur la partie haute de la plage dans cette zone. Tant que le niveau de sédiment ne permettra pas une liaison entre l'enrochement et la plage, la colonisation végétale de ce secteur restera problématique.
