RESTAURATION DE L'ÉGLISE SAINT-MARTIN À BREST, HISTOIRES DE PIERRES

Mathieu HENAFF¹ & Max JONIN²

Résumé. Après les dégâts causés par les bombardements sur Brest durant la seconde guerre mondiale, le clocher-porche de l'église Saint-Martin a été restauré dans la hâte sans prendre le temps d'une approche technique approfondie. Une reprise de travaux devenait urgente. Le chantier a permis un examen détaillé des roches mises en œuvre et notamment de voir le microgranite de l'Île Longue dans un emploi peu commun.

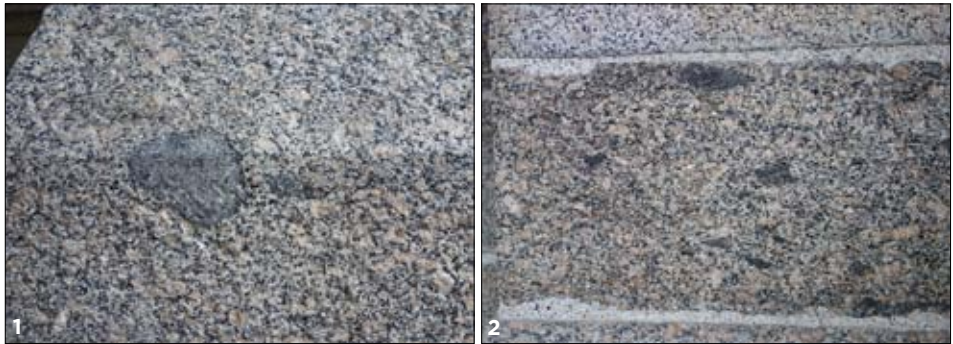
Fig. 1 et 2 - Granite rose de l'Aber-Ildut avec une enclave microgrenue (à gauche) avec des enclaves surmicacées (à droite).

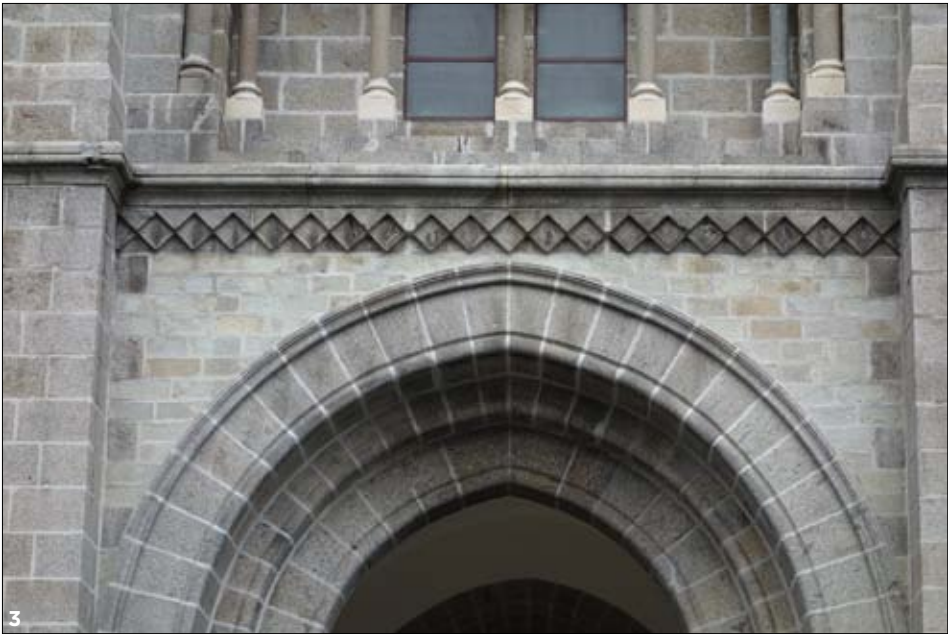
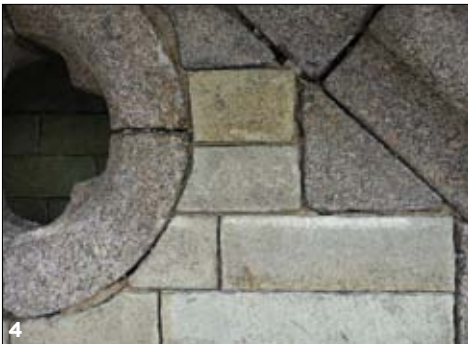
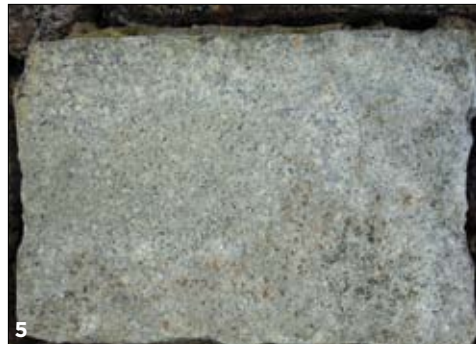
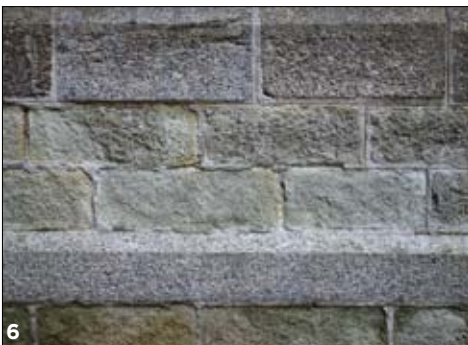
Figs. 3, 4, 5, 6 et 7 - Mise en œuvre du microgranite de l'île longue ; 3 et 4 : en façade ; 5 : en assises basses des murs ; 6 : teinte et texture typique en association avec du granite de l'Aber-Ildut ; 7 : desquamation fréquente.

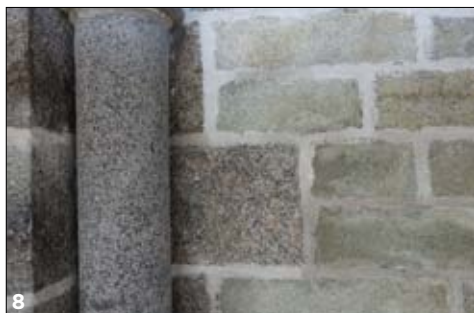
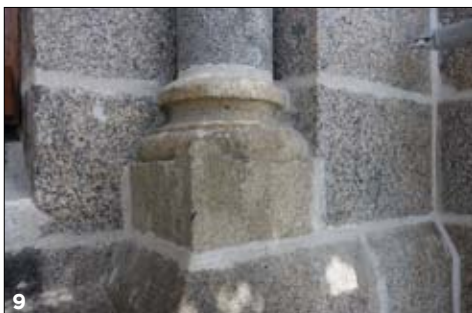
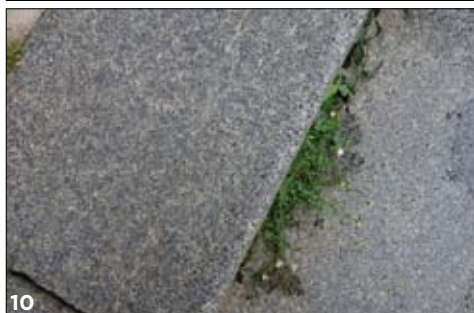
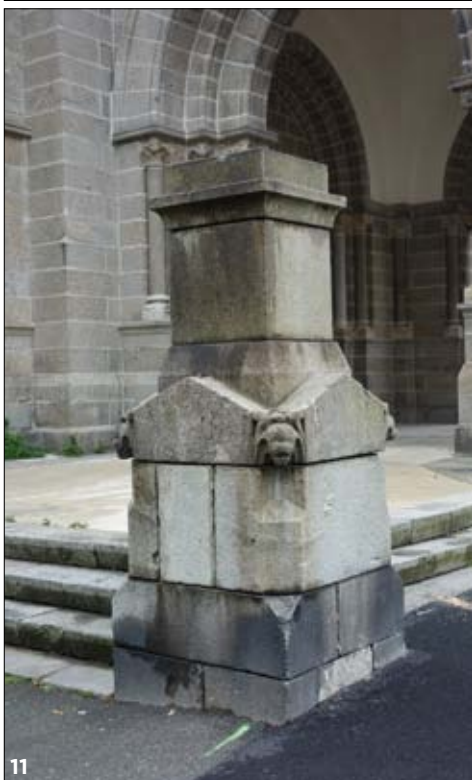
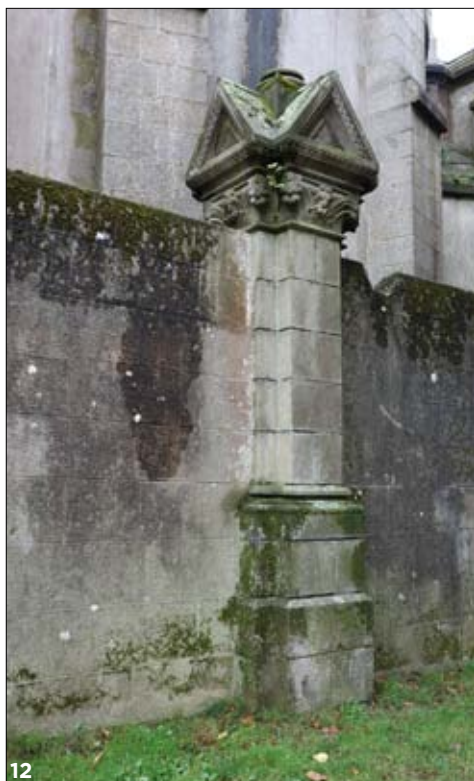
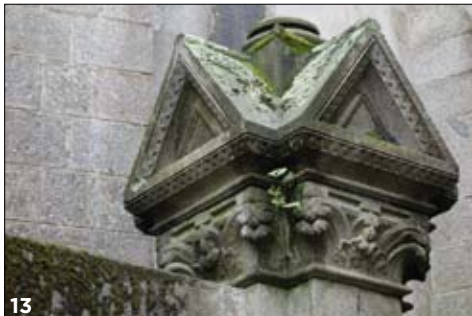
Fig. 8 - Colonnnette en kersantite, chaînage d'angle en granite de l'Aber-Ildud et assises en microgranite. **Fig. 9** - Pied de colonne en leucogranite, colonne en kersantite, pierres de taille en granite de l'Aber-Ildud. **Fig. 10** - Emmarchement du porche en granodiorite de Ploudaniel. **Figs. 11, 12 et 13** - Kersantite claire utilisée pour les pilastres et sculptures (11 : porche / 12-13 : chevet).
