ANTIFOULING ET ENVIRONNEMENT

OUÛ EN SOMMES NOUS ?

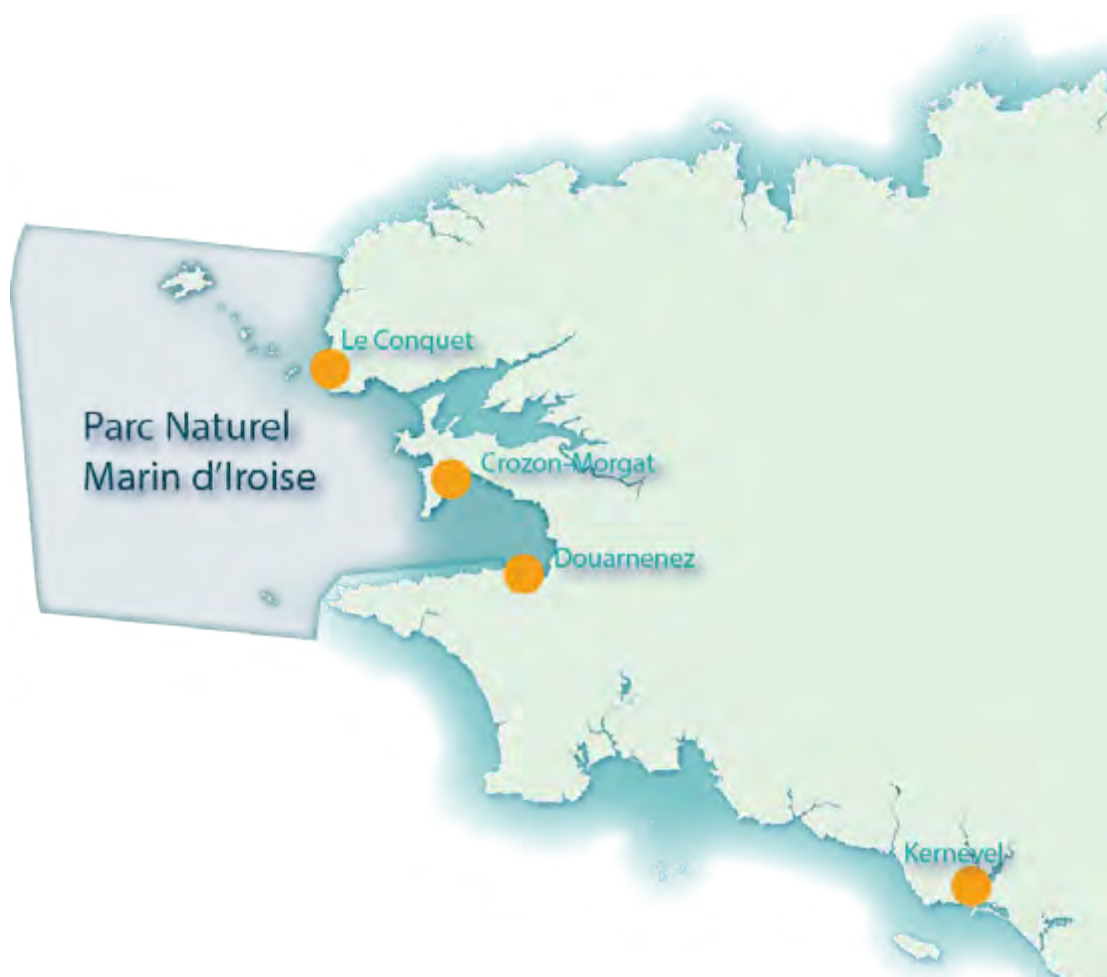
Carte des sites d'immersion des supports de test.

Ce test a pour but d'étudier l'efficacité de huit revêtements antifouling à travers un suivi photographique des échantillons immergés sur différents sites maritimes

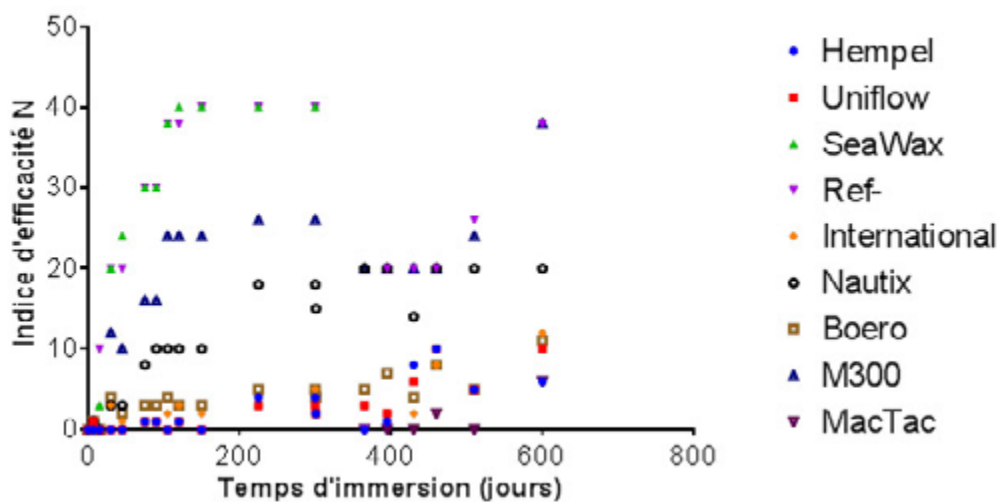
LE CONQUET

Observations photographiques sur deux saisons d'immersion des supports au port et détermination de l'indice d'efficacité N

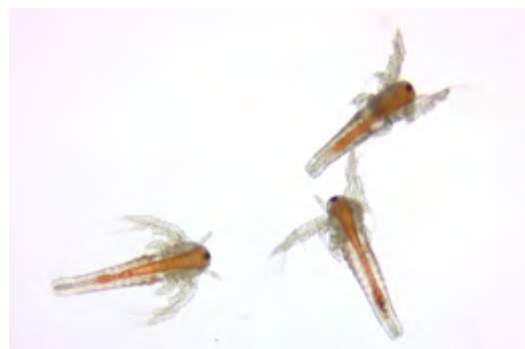
% de mortalité (sur un total de 80 individus)					
	Lixiviation 1 semaine		Lixiviation 3 mois		Lixiviation 6 mois	
Echantillon	24h	48h	24h	48h	24h	48h
Témoin	3,90	4,94	4,21	4,21	4,21	4,21
Sulfate de cuivre	28,88	44,11	5,63	38,75	26,43	56,40
Eau de mer artificielle 1	0,00	0,00	0,00	12,50*	0,00	2,27
Eau de mer artificielle 2	4,17	0,00	0,00	2,27	0,00	2,27
Polycarbonate1	0,00	8,33	0,00	3,13	0,00	0,00
Polycarbonate 2	0,00	0,00	0,00	2,27	0,00	0,00
Hempel 1	0,00	0,00	0,00	0,00	1,25	6,25
Hempel 2	0,00	6,25	0,00	3,85	0,00	0,00
Uniflow 1	0,00	0,00	0,00	8,11	0,00	0,00
Uniflow 2	0,00	0,00	1,92	1,92	0,00	0,00
MacGlide 1	0,00	0,00	0,00	0,00	3,57	3,57
MacGlide 2	0,00	0,00	0,00	0,00	0,00	0,00
International 1	0,00	0,00	1,92	10,66	0,00	22,04
International 2	0,00	0,00	0,00	13,21	0,00	25,19
Nautix 1	0,00	0,00	0,00	0,00	0,00	0,00
Nautix 2	0,00	0,00	1,67	1,67	0,00	0,00
Boero 1	0,00	0,00	0,00	0,00	0,00	6,25
Boero 2	0,00	0,00	0,00	0,00	0,00	0,00

M300 1	0,00	0,00	2,78	27,78	0,00	28,70
M300 2	0,00	0,00	2,27	14,77	0,00	45,24
* Valeur écartée

Les essais ont été menés sur 80 ± 10 artemias (*Artemia salina*) mis en présence des lixiviats non dilués des différents revêtements antifouling après 1 semaine, 3 mois et 6 mois d'immersion.

Les pourcentages de mortalité après 24h et 48h d'exposition aux lixiviats sont reportés dans le tableau ci-dessous.

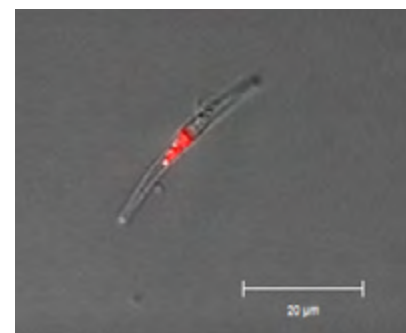
% d'inhibition de croissance après 96h					
	Lixiviation 1 sem		Lixiviation 3 mois		Lixiviation 6 mois	
Echantillon	μ	% Inhib	μ	% Inhib	μ	% Inhib
Témoin	1,19		0,97		1,04	
Sulfate de cuivre		79,66		67,11		67,11
Eau de mer artificielle 1		0,00		11,75		0,00
Eau de mer artificielle 2		0,00		0,00		0,00
Polycarbonate 1		26,89		0,00		0,00
Polycarbonate 2		28,27		9,34		9,21
Hempel 1		25,49		16,02		67,11
Hempel 2		50,87		18,73		61,66
Uniflow 1		17,07		0,58		55,73
Uniflow 2		51,30		12,57		42,84
MacGlide 1		28,89		6,83		60,91
MacGlide 2		12,89		20,09		64,52
International 1		50,32		94,41		47,96
International 2		44,59		83,74		36,50
Nautix 1		0,00		17,62		13,24
Nautix 2		0,00		21,69		36,90
Boero 1		22,23		34,51		27,53
Boero 2		27,93		29,35		0,00
M300 1		1,68		0,00		23,41
M300 2		0,00		0,00		42,09
Tableau relatif aux essais ecotox sur microalgue

Inhibition de la croissance de *P. tricornutum* en présence des lixiviats des différents revêtements antifouling

Cet essai repose sur l'inhibition de la croissance de la microalgue *Phaeodactylum tricornutum* en présence de substance d'essai, ici les lixiviats. Le facteur de croissance μ du lot témoin (microalgue + milieu de croissance) doit être supérieur ou égal à 0,9 jour⁻¹. Sur l'ensemble des essais le facteur est toujours supérieur à 0,9 j⁻¹ (tableau ci dessous). Le suivi des paramètres physico-chimiques (pH, T°C, oxygénation et luminosité) a été assuré tout au long des expérimentations et sont en accord avec les indications de la norme.

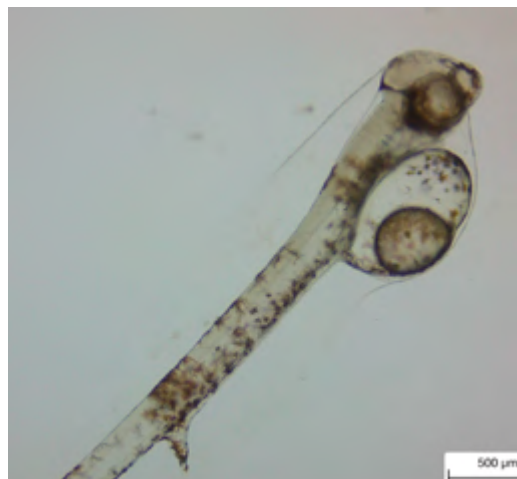
% de mortalité des larves à 96h (1 semaine)

Les résultats présents sur les graphiques (figures suivantes) montrent des taux de mortalité inférieurs à 10% pour les témoins validant ainsi en partie les analyses. La mortalité due à l'exposition au CuSO₄ est de 57,04% validant ainsi la sensibilité des organismes utilisés pour les essais.

L'ensemble des résultats montrent une décroissance attendue de la toxicité avec le facteur de dilution des lixiviats.

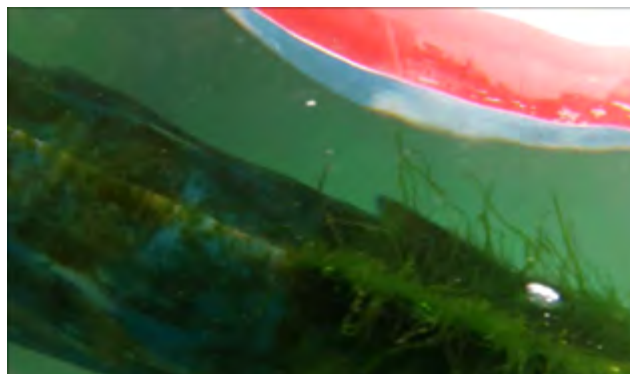
Bilan saison 2016 :

Le nettoyage régulier avec la brosse Lulu semble permettre de limiter le développement du fouling aux algues. On ne constate pas la présence d'espèces telles que les balanes, les éponges, les bryozoaires ou encore les ascidies.

La brosse Lulu a été passée régulièrement (tous les 15 jours) entre début avril et fin mai. Le bateau a été sorti de l'eau de fin mai (ou mi-juin) à début septembre. La remise à l'eau a eu lieu le 8 septembre après un carénage au nettoyeur haute pression et ponçage de la carène au grain 180.

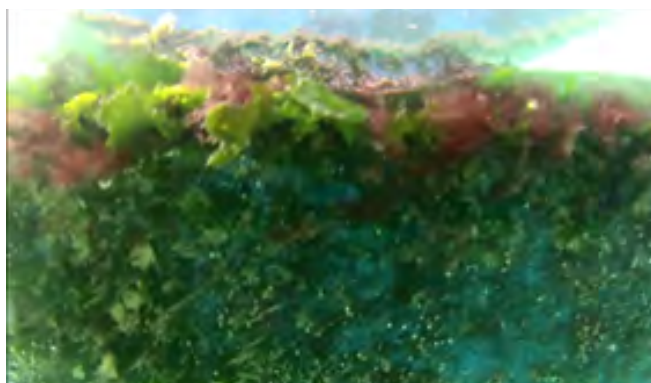
Bilan saison 2016 :

Après plus de cinq mois de test des ultrasons, l'avant de la carène est quasiment entièrement colonisé par des algues de plusieurs dizaines de cm de long. Sur l'arrière et le dessous de la carène on retrouve un biofilm algal ainsi que des vers tubicoles et des espèces encroûtantes. Le test montre l'inefficacité des ultrasons sur une coque sans peinture antifouling.

Le bateau test est un voilier Jeanneau Sun Fast 32 de 9,35 m conçu pour la croisière et la régates. Il appartient à l'association Winches Club basée à Douarnenez. Le bateau a été caréné le 5 avril 2016, la coque a été nettoyée, dégraissée et poncée au grain 180. Les ultrasons de la société électroclean ont été posés.

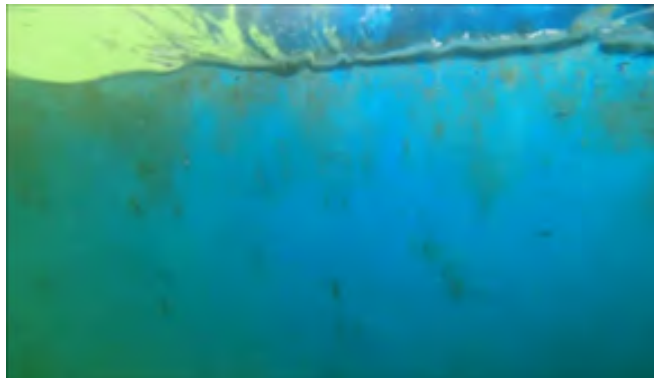
Bilan saison 2016 :

Au bout de deux mois de test, la carène commence seulement à se recouvrir d'un léger biofilm algal. La vente du bateau n'a pas permis d'avoir un suivi plus long. Lors de l'application de la peinture, le plaisancier a noté une difficulté d'application du fait de l'épaisseur de la peinture, ce qui a été corrigé par la société Nautix.

Le bateau a été sorti de l'eau et nettoyé à l'automne 2015. Il a été repeint avec une peinture à base de polymères biodégradables issue du service R&D de la société NAUTIX et remis à l'eau le 06 juin 2016.

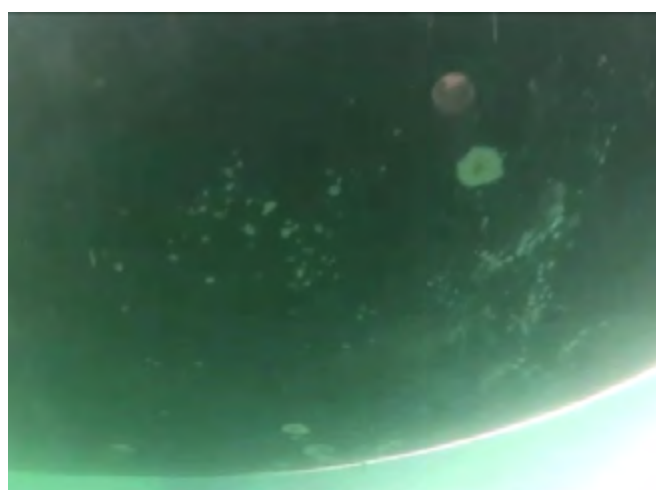
Le fouling s'est progressivement installé sur la carène avec quelques amas blanchâtres pouvant être des macroalgues ou des espèces encroûtantes (la photointerprétation n'a pas permis de les différencier). Après nettoyage de la coque à l'éponge en fin de saison de navigation, le fouling encore présent sur la carène était très limité le mois suivant.

La coque a été recouverte d'un primaire, du Tiecoat puis de deux couches de peinture à base de silicone. Le tout a nécessité 4 jours de travail. La peinture étant relativement fragile et glissante, la remise à l'eau du bateau a été réalisée avec des élingues et non des sangles. Le bateau a été remis à l'eau le 17 mai 2016.
