# Profil de vulnérabilité conchylicole Rance Frémur baie de Beausais

Amélioration de la qualité  
sanitaire des eaux  
littorales dans le  
périmètre du SAGE

## Principaux éléments du diagnostic et du programme d'actions du Profil de vulnérabilité conchylicole

Septembre 2018

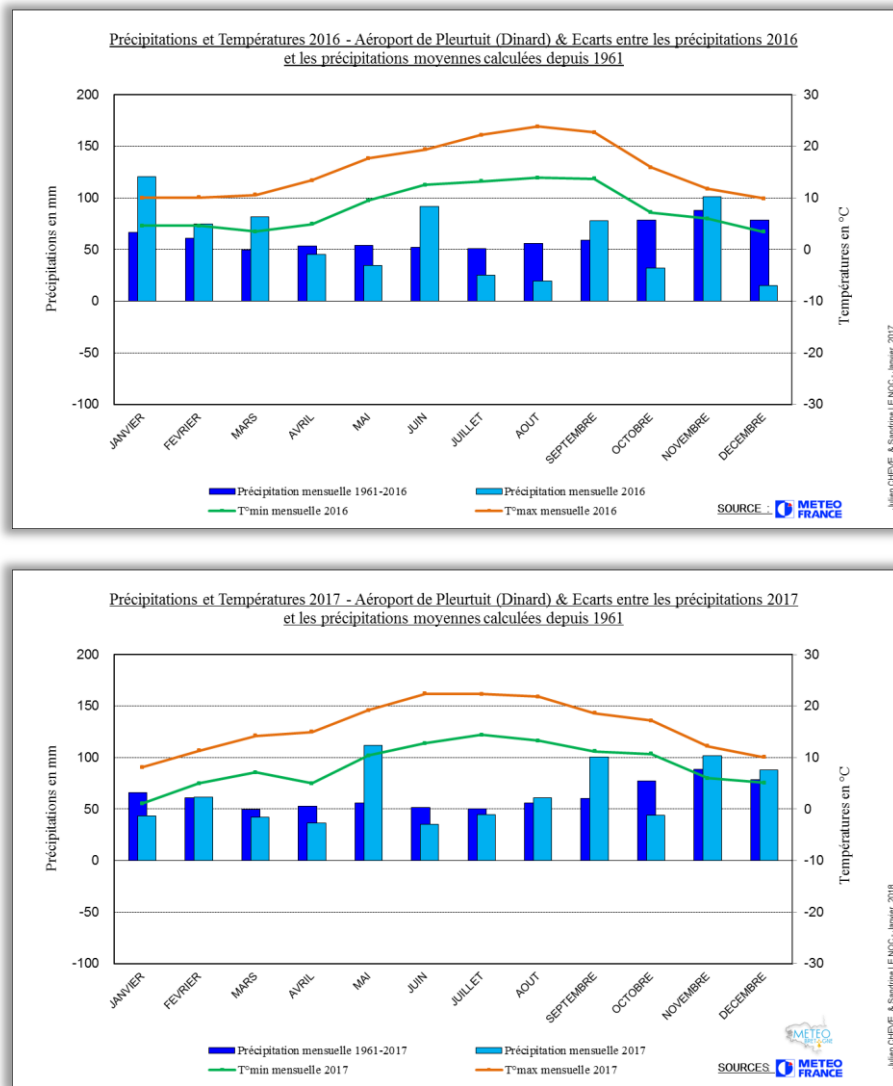
Figure 9: Précipitations et températures observées sur la station météorologique de Pleurtuit en 2016 (en haut) et 2017 (en bas) (source Météo France & VIBRance)

années précédentes pour les mois de janvier, février et mars. Les mois de juin, septembre et novembre sont également marqués par de fortes précipitations. Ces périodes sont propices au ruissellement et au lessivage des sols. Les autres périodes de l'année sont particulièrement sèches avec des moyennes pluviométriques plus faibles. Le mois de décembre a été en 2016 particulièrement sec comparé aux autres années.

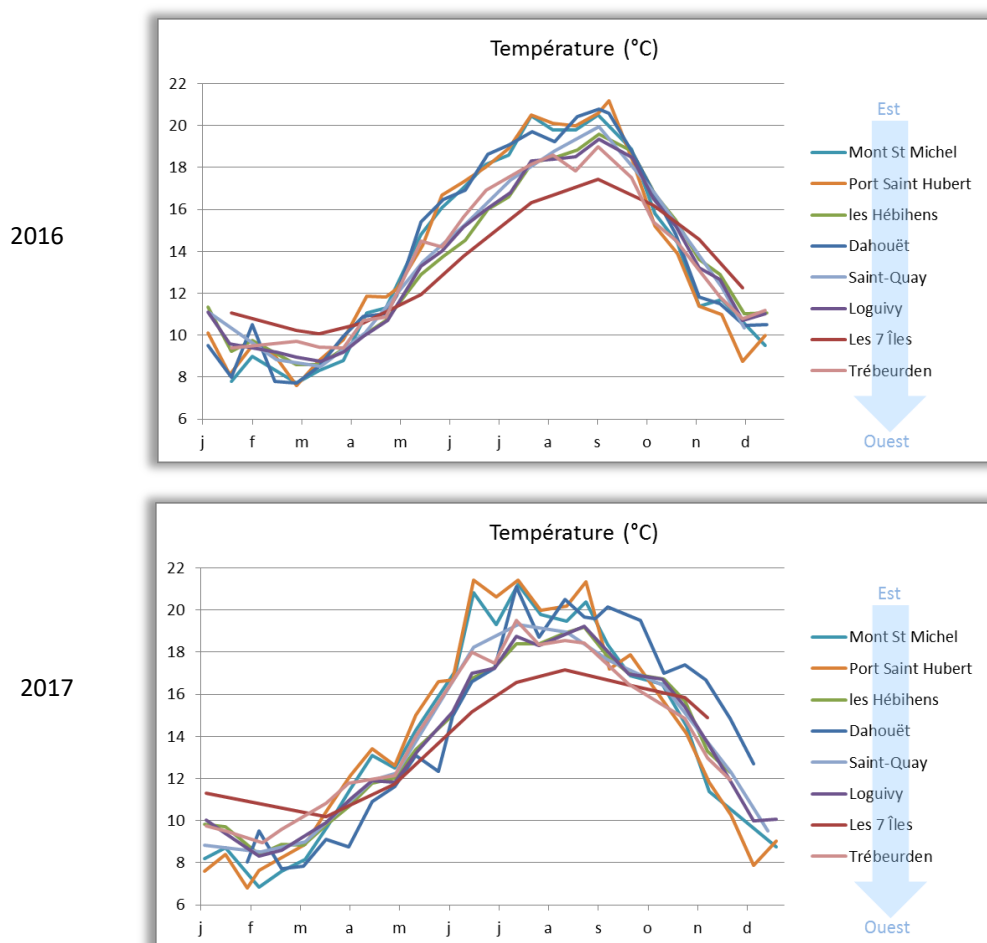
Figure 10 : Courbes de température des eaux aux points REPHY suivi par le LERBN en 2016 (en haut) et 2017 (en bas) (source VIBRance)

La température de l'eau est un paramètre fondamental pour l'évaluation des caractéristiques des masses d'eaux car elle joue un rôle important dans la variabilité des cycles biologiques. Ce paramètre intervient également dans la survie des micro-organismes d'origine fécale présents dans le milieu. La Figure 10 présente les courbes de température de l'eau aux points REPHY (REseau d'observation du PHYtoplancton) suivis en 2016 et en 2017 par le Laboratoire Environnement Ressource Bretagne Nord (LERBN) de l'Ifremer : Trébeurden, les 7 îles, Loguivy de la mer, Saint-Quay-Portrieux, Dahouët, les Hébihens, Port Saint-Hubert, Mont-Saint-Michel.

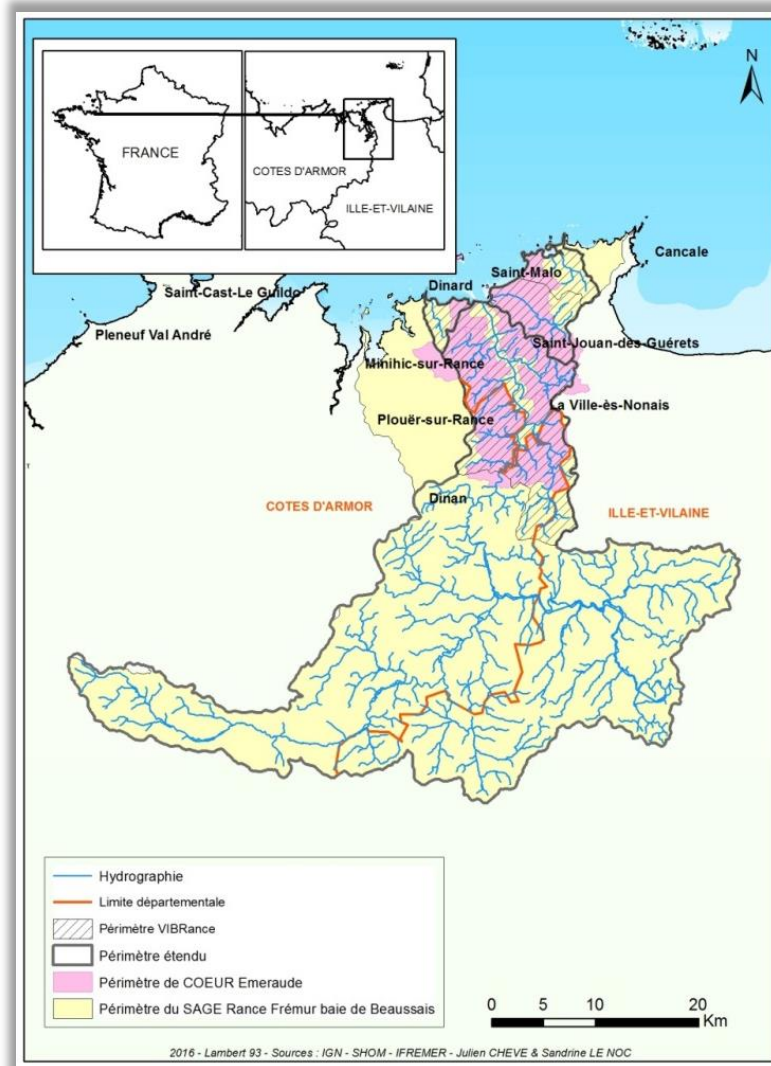
Figure 20 : Territoire d'étude du projet VIBRance (source VIBRance)

Le territoire d'étude concerne l'estuaire de la Rance, comprenant la Rance maritime et la baie de Saint-Malo (Figure 20). Sa façade littorale va de la pointe du Décollée (Saint-Lunaire) à la pointe du Meinga (Saint-Malo), en intégrant des fleuves côtiers de Saint-Lunaire à l'Ouest et Le Havre du Lupin à l'Est. Ce périmètre concerne deux départements (Côtes d'Armor et Ille-et-Vilaine) et 28 communes. La surface totale de l'aire d'étude est de 256 km<sup>2</sup>, la longueur du réseau hydrographique correspondant est de 183 km (source IGN). Le territoire d'étude étendu (1193 km<sup>2</sup>) comprend la totalité du bassin de la Rance fluviale. Il est pris en compte pour l'estimation du flux de la Rance fluviale arrivant à la limite du système, c'est-à-dire au niveau de l'écluse du Châtelier.

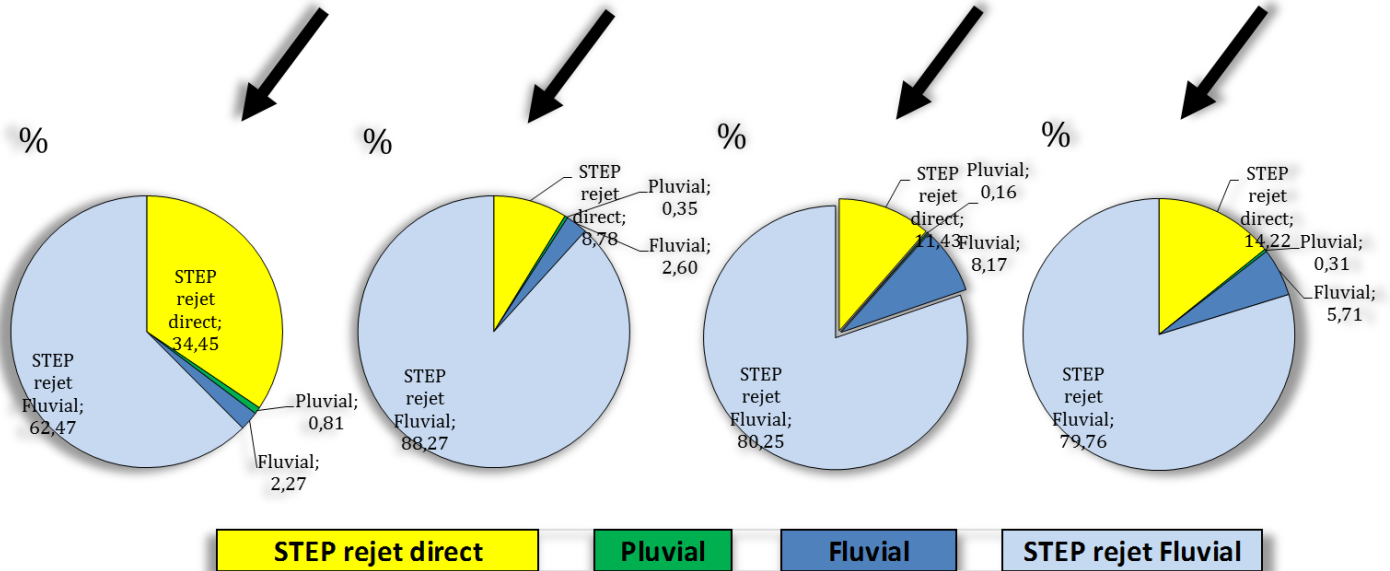
Figure 27 : Diagrammes des flux microbiologiques par type d'exutoire (source VIBRance)

La campagne la plus importante en termes de flux est la campagne pluviale, puis l'hivernale. En période pluviale, l'augmentation des pluies favorise le ruissellement des surfaces, le drainage des réseaux et certains débordements d'eaux brutes. En condition sèche, malgré l'augmentation de la population estivale, les réseaux d'assainissement fonctionnent correctement et les conditions entraînant la mortalité des micro-organismes sont plus fortes qu'en hiver.

Les flux d'*E.coli* sont obtenus en multipliant les débits par les concentrations. Une hypothèse importante de l'étude est la stabilité des débits et des concentrations au moment du passage sur le terrain. Cette condition est nécessaire pour comparer à l'instant « t » les exutoires entre eux.

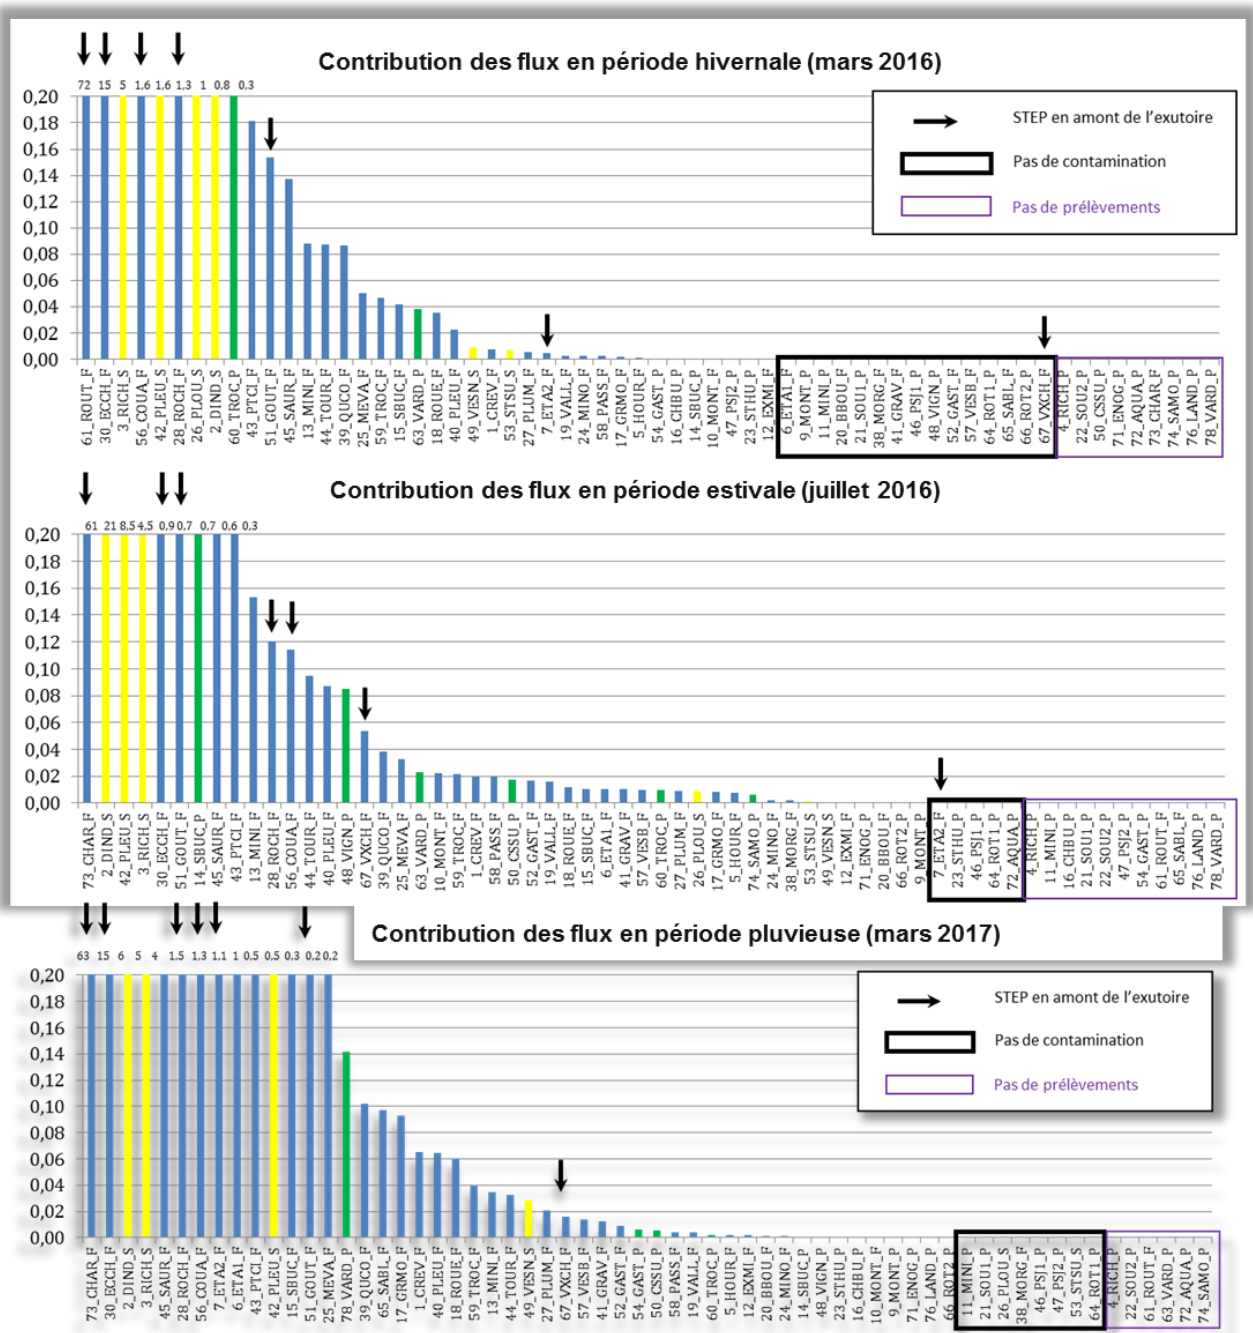
Figure 28 : Histogrammes des contributions en pourcentage des flux aux exutoires des trois campagnes de terrain VIBRance (source VIBRance)

Les histogrammes de la Figure 28 expriment la contribution en pourcentage de chaque exutoire vis-à-vis du flux total pour les trois campagnes de terrain. Afin de visualiser correctement la part de chaque flux, l'ordonnée est coupée à 0,2 % ce qui signifie que les premiers flux sont hors-graphique et indiquent donc leurs importances dans la contribution totale. Le code couleur sur le type d'exutoire est le même que précédemment. Les flèches au-dessus de certains exutoires indiquent qu'une STEU se trouve en amont du point de prélèvement.

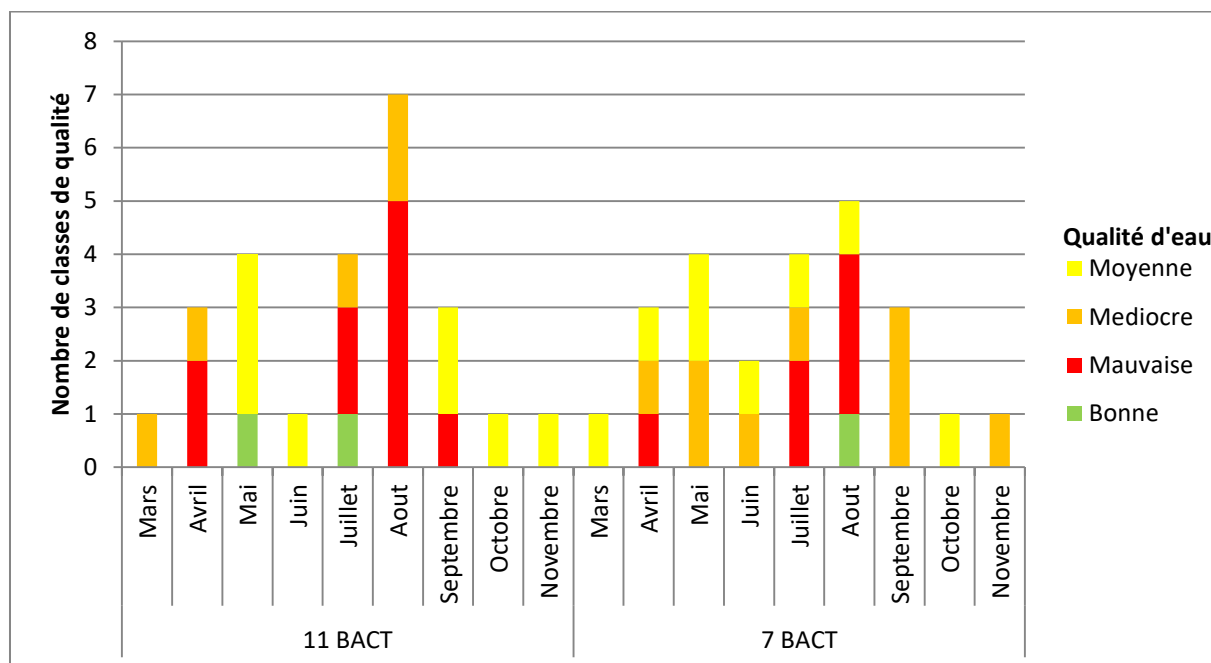
Figure 49: Effet de la saison sur la contamination des eaux pluviales de trois exutoires de la commune de Saint-Briac-sur-Mer (données EPSM de 2017).

Sur les points 7 BACT et 11 BACT, il est intéressant de noter que lors des périodes de vacances scolaires, la qualité de l'eau est la plus dégradée, laissant penser que l'impact des résidences secondaires est important sur le secteur (Figure 49).

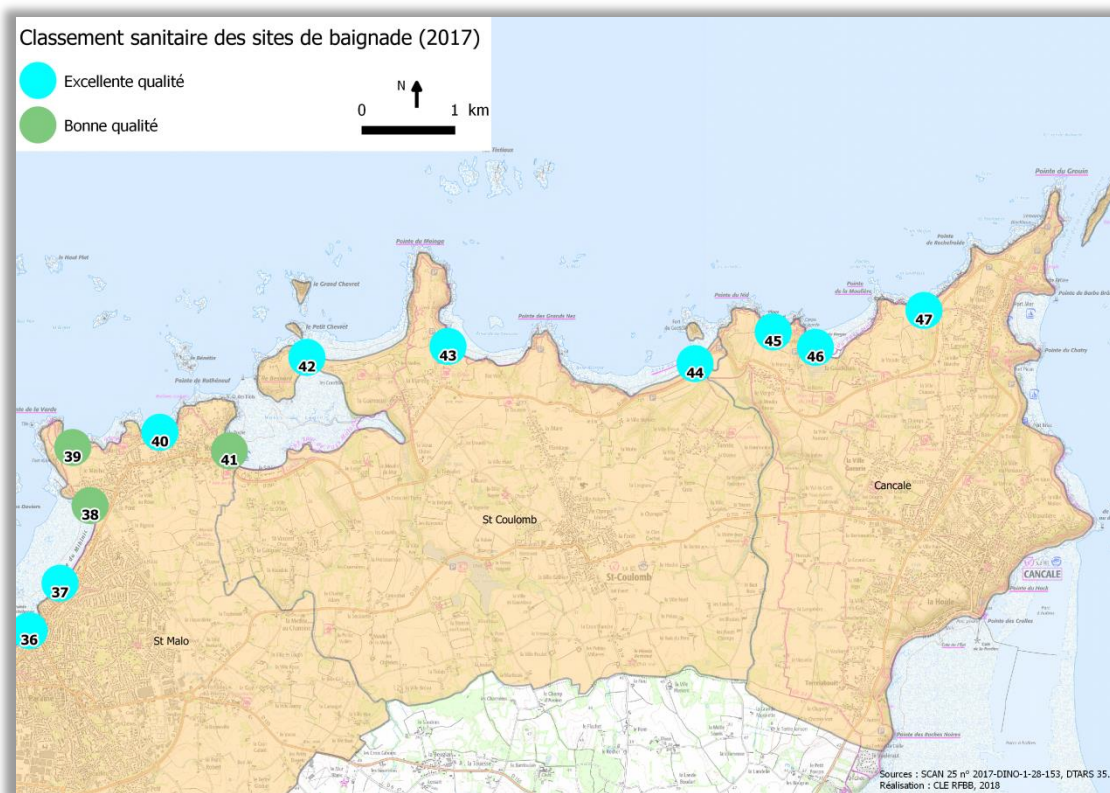
Figure 52 : Classement sanitaire des eaux de baignade du secteur Saint-Coulomb / Cancale

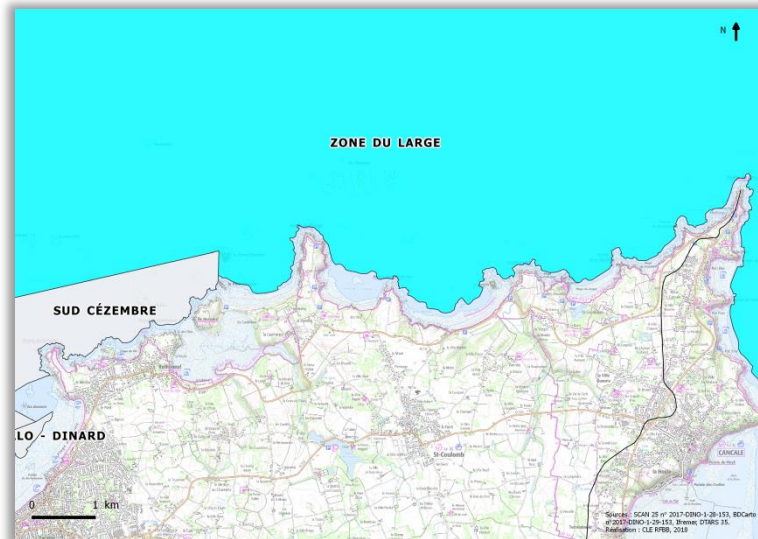
Figure 53 : Classement sanitaires des zones conchylicoles du secteur Saint-Coulomb / Cancale, groupes 1 et 3 (détail des zones conchylicoles : tableau page 20)

Les zones conchylicoles situées dans le secteur sont classées en A, hormis la zone « Sud Cézembre » qui est classée en B pour les coquillages du groupe 2 (fouisseurs) (Figure 53 et Figure 54 ). Ces classements sont stables depuis 2013.

- Classe A : commercialisation directe
- Classe B : commercialisation après clarification
- Classe C : commercialisation après traitement thermique
- Non classée, pas d'exploitation conchylicole
- Périmètre du SAGE
