## Le SAGE et le Contrat Territorial des Bassins Côtiers de la région de Dol de Bretagne

### > GUIDE D'INFORMATION

à destination des membres de la  
Commission Locale de l'Eau et des élus  
du Syndicat des Bassins Côtiers de la  
région de Dol de Bretagne

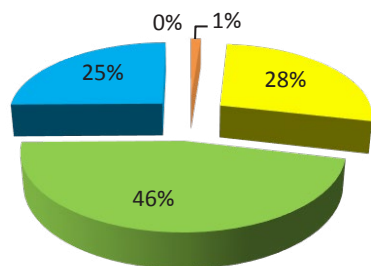
> Fonction hydraulique

Les graphiques ci-dessous présentent le diagnostic des canaux du Marais de Dol selon la fonction hydraulique, la qualité de l'eau et l'aspect biologique sur un échantillon de plus de 100 km de cours d'eau.

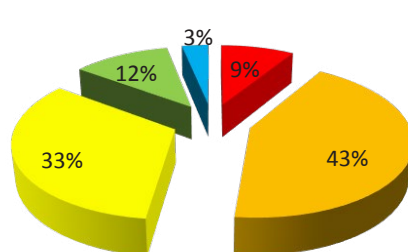
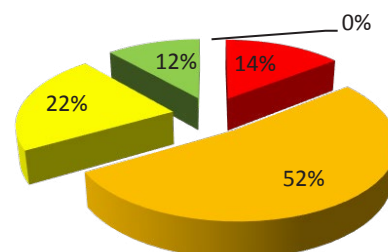
> Fonction biologique

> Fonction qualité d'eau

La méthode de diagnostic employée juge les éléments du marais en lien avec le bon potentiel et non son état. Si la fonction hydraulique est plutôt bonne, la fonction biologique est jugée moyenne et le potentiel de qualité de l'eau affiche une tendance perturbée.

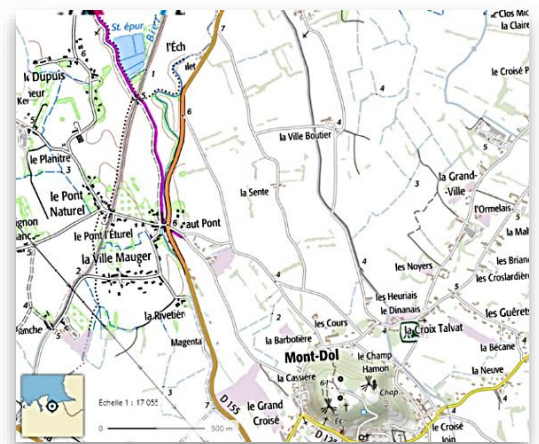
L'ouvrage le plus en aval, les portes à flot du Guyoult, fait l'objet de tests de rétablissement de la continuité écologique depuis 2017 et les résultats sont encourageants avec une augmentation des captures de civelles (anguilles juvéniles) constatée lors des suivis scientifiques. Aussi, la réouverture de cet ouvrage est essentielle pour favoriser la montaison de l'espèce.

Ces travaux profiteront également au cortège piscicole en place : mulot, flet commun, truite fario, lamproie marine, etc. Ils permettront aussi d'éviter l'affouillement du pont et de réaliser des protections supplémentaires de la berge.

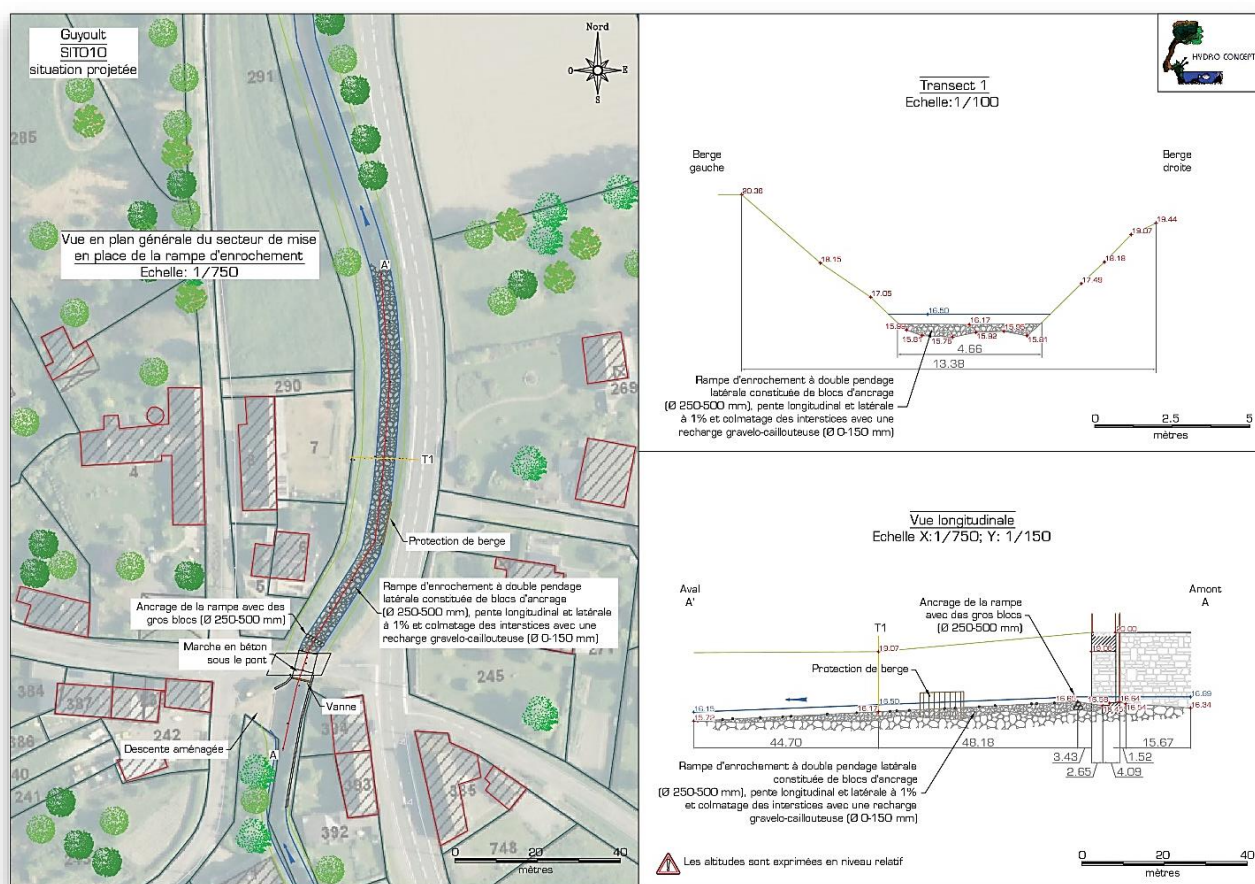
Les travaux ont consisté à relever le lit du cours d'eau en pente douce jusqu'à la sortie du radier du pont et à effacer ainsi les deux chutes d'eau qui empêchaient les poissons de circuler. La cote haute du lit mineur ne dépasse pas celle du radier afin d'assurer le bon écoulement de l'eau. Les matériaux utilisés ont été calibrés en fonction du cours d'eau et des débits attendus l'hiver.

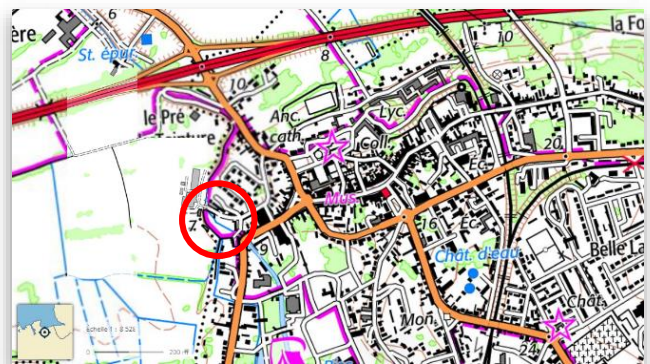
De surcroît, certains murs sont en mauvais état et menacent de tomber dans le cours d'eau.

L'ensemble du secteur est un terrain vague avec du remblai, des dalles apparentes et des ferrailles qui en ressortent. Ce patrimoine appartient aujourd'hui à la ville de Dol-de-Bretagne.

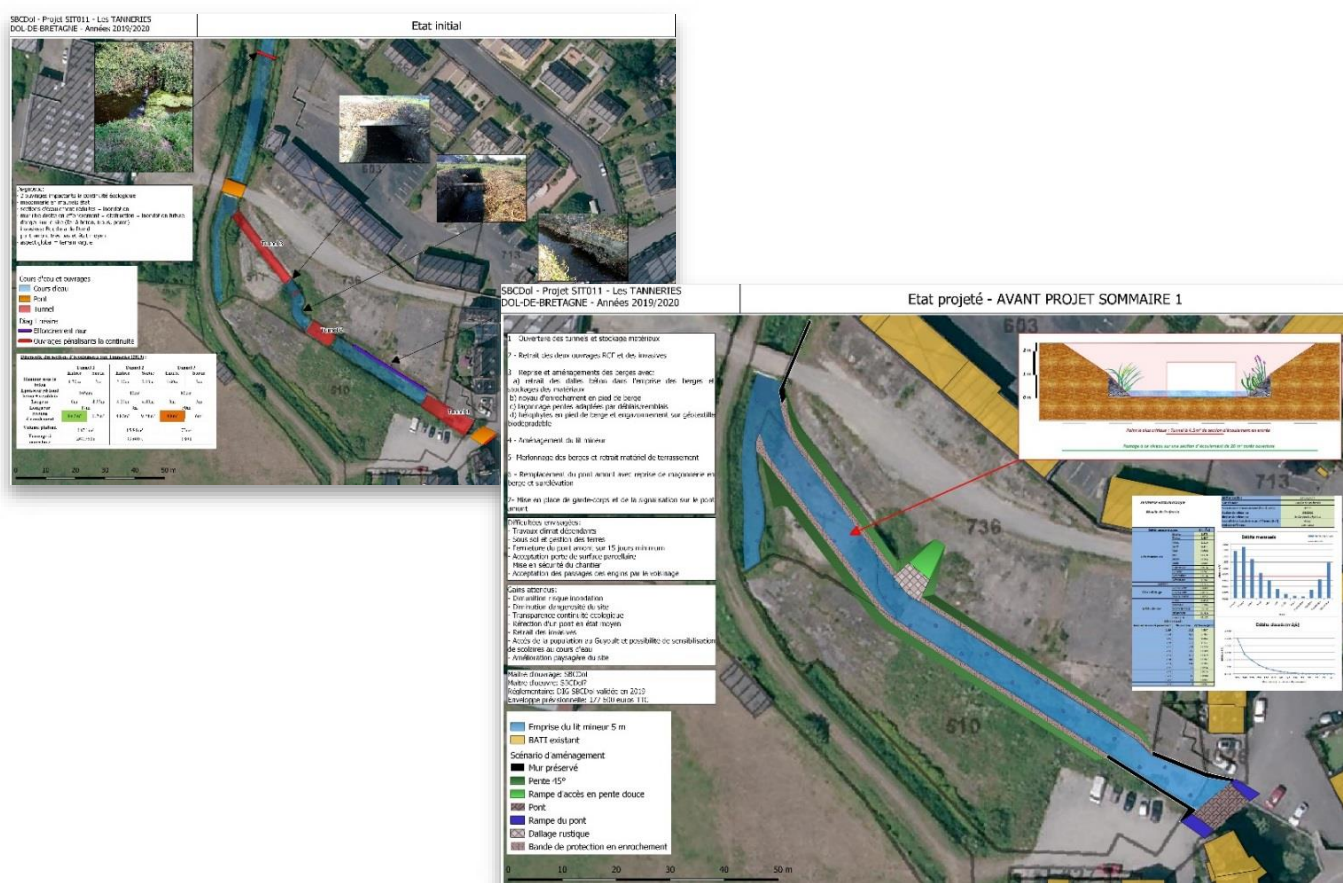
Le SBCDoI travaille conjointement avec la Ville de Dol-de-Bretagne sur ce projet. La démarche consiste à restaurer le milieu pour ensuite réaliser un projet d'aménagement du site communal. Toutefois, le lourd passé industriel du site doit amener à une réalisation en toute prudence et des études sont en cours (étude de sol...) afin de vérifier les modalités d'intervention.

A ce stade, un premier avant-projet a été réalisé mais sera amené à évoluer en fonction des retours d'étude. Les modalités d'intervention sont donc encore à définir sur ce site.

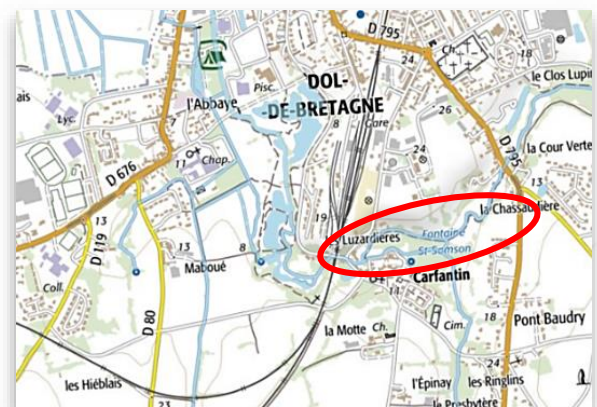
Aujourd'hui le site est sujet à de fréquentes inondations comme c'était déjà le cas lors du fonctionnement du moulin il y a quelques siècles, et cela pénalise les propriétaires. De même, la biodiversité est atteinte par le déversoir du moulin situé sur le Guyoult impactant la continuité écologique du cours d'eau.

Ce moulin aujourd'hui à l'abandon constitue un risque à plusieurs titres (inondations, sécurité publique, biodiversité). Aussi, le SBCDol a souhaité engager une étude de faisabilité d'aménagement du secteur de Carfantin afin de répondre au mieux à toutes les problématiques rencontrées.

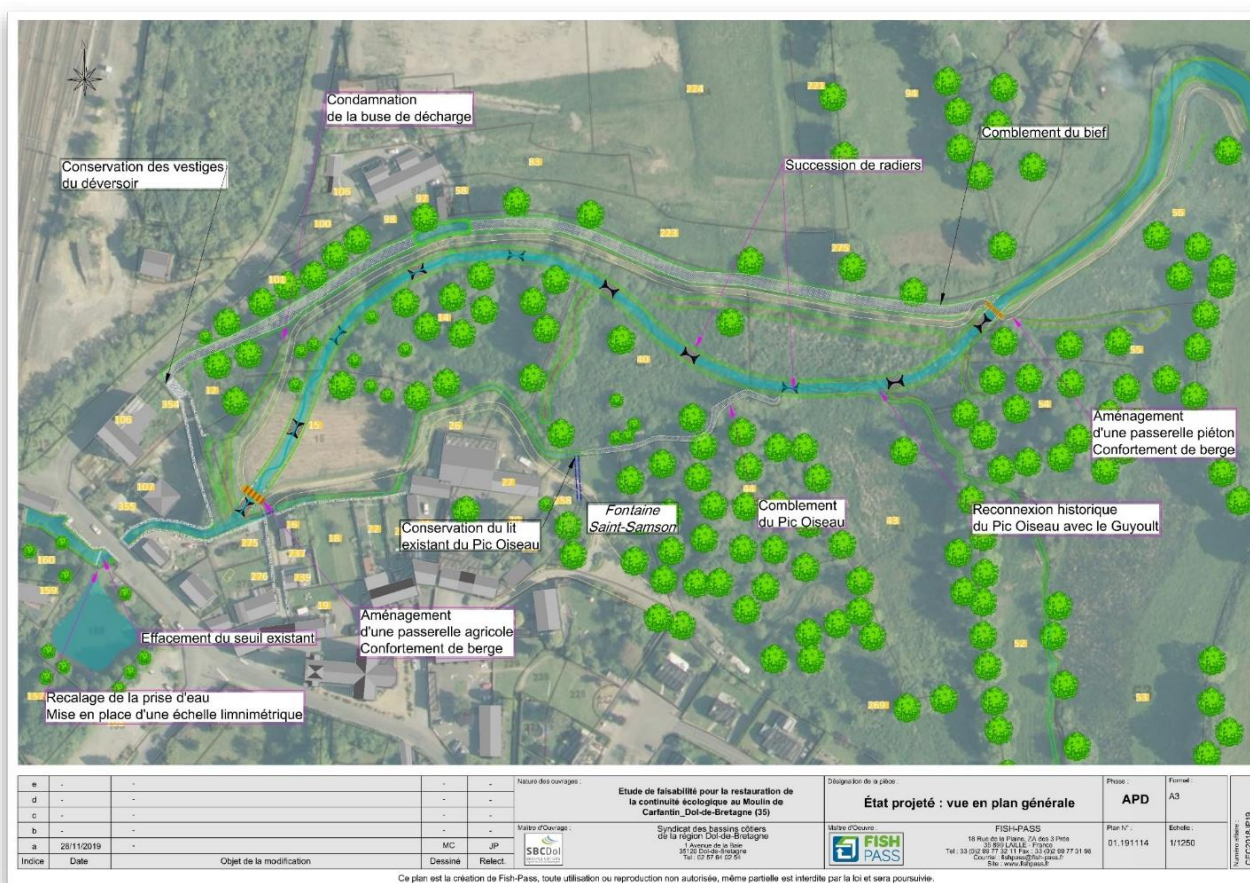
Les travaux consistent en une remise en fond de vallée complète du Guyoult et du Ruisseau du Pic Oiseau. Au regard du contexte, il est prévu un aménagement total du lit mineur et partiel du lit majeur, associés à des mesures connexes (installation de passerelles, de panneaux d'interprétation...).

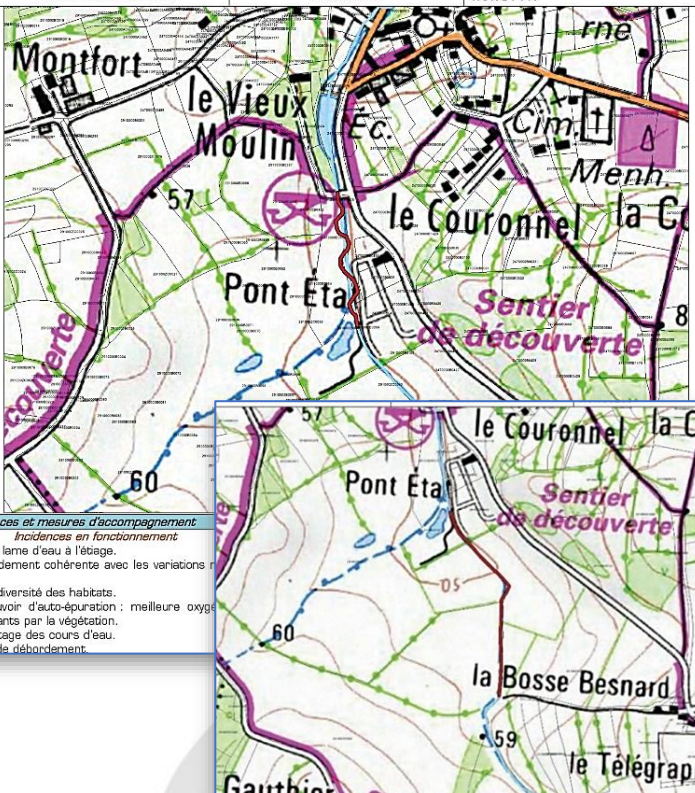
| | | | | | | | | | | | | | | | | |
| <b>Description et justification de l'intervention</b> | | | | | | | | | | | | | | | | | | | |
| <b>Description</b><br>Caractéristiques du lit<br>Largeur moyenne : 0,5 m<br>Profondeur moyenne : 0,400 m<br>Linéaire : 240 m<br>Combinaison de différentes missions de terrassement et de restauration de cours d'eau. Gabarit final doit s'inspirer d'un gabarit de référence proche.<br>Coût : 36000 € HT / SIT501<br>Techniques préconisées : P1/P2/P3 | | <b>Justification</b><br>Restauration de la fonction auto-épuratoire grâce aux échanges avec la zone hyporhèrique, lutter contre les assèchs du cours d'eau dus à sa situation perchée, diversifier les habitats du lit mineur et des berges et reconquérir des zones humides. | | | | | | | | | | | | | | | | | |
| <b>Procédure (L.214-1 du CE) :</b>

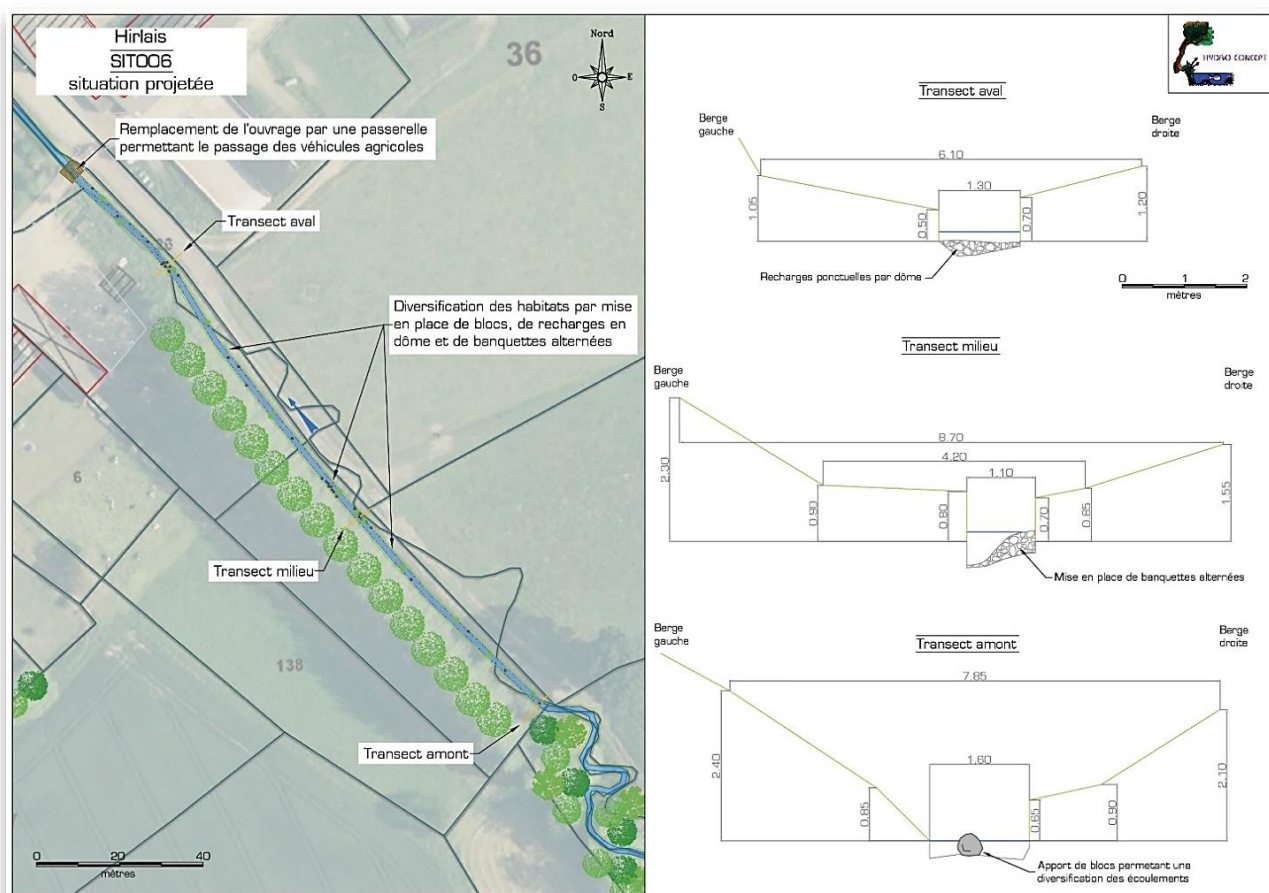
Le SBCDoI travaillera en partenariat avec le Département d'Ille-et-Vilaine afin de réaliser conjointement la restauration de la fonctionnalité du cours d'eau et la mise en conformité de l'ouvrage classé liste 2 au titre de la continuité écologique.

L'ancien tracé du cours d'eau apparaît visible sur le cadastre. Il est peu probable que des travaux plus ambitieux que ceux mentionnés aient lieu au regard du contexte agricole de la zone. Le technicien proposera toutefois cette possibilité aux propriétaires.

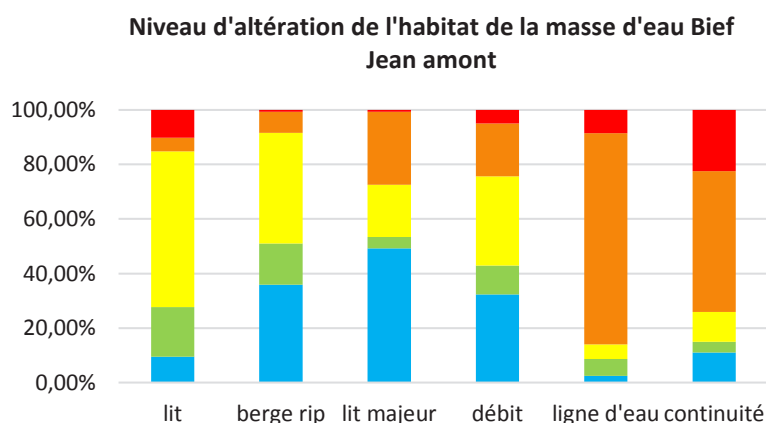
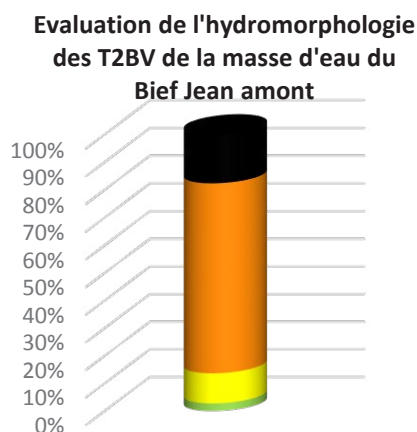
Le premier graphique rend compte des cours d'eau les plus importants et montre que les altérations de l'habitat sont déjà présentes et portent sur tous les items. Sur le second graphique qui montre l'altération de très petits cours d'eau, on constate une artificialisation sévère.

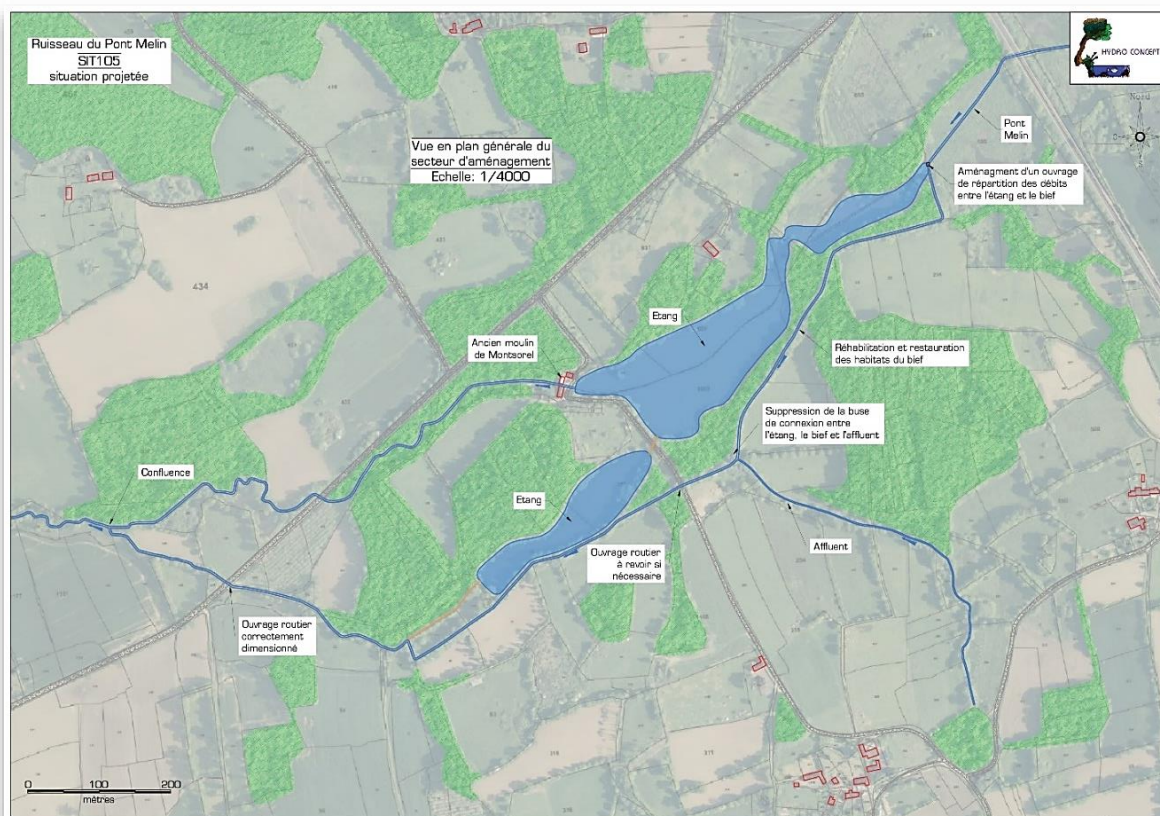
Il est prévu de réaliser plusieurs actions dont le contournement des étangs de Montsorel (plan ci-dessous), des restaurations d'habitats et des remises en fond de vallée. Ces actions sont conduites sur un linéaire d'environ 5km de cours d'eau.

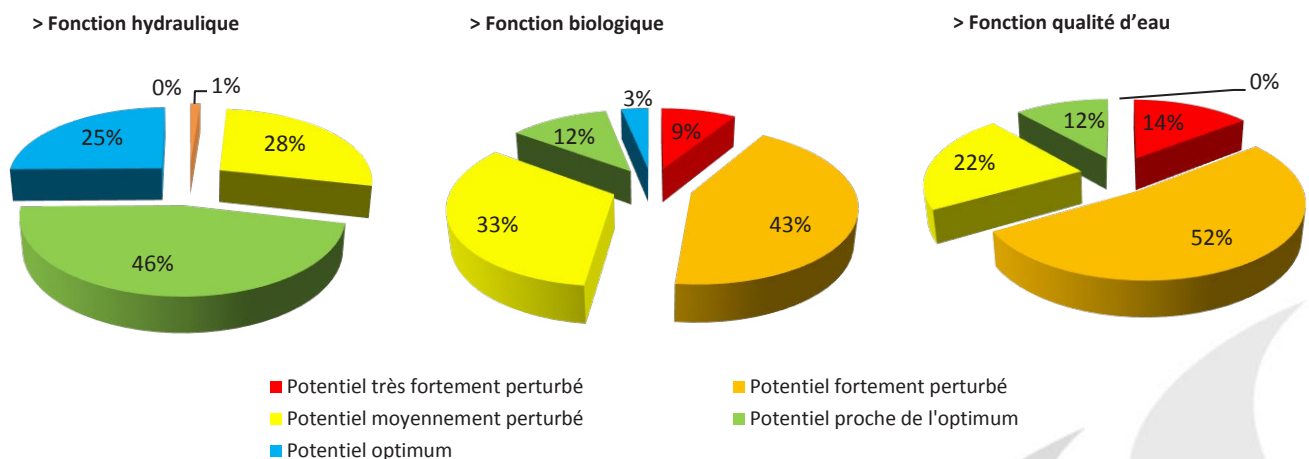
Les graphiques présentent le diagnostic des canaux du Marais de Dol selon la fonction hydraulique, la qualité de l'eau et l'aspect biologique sur un échantillon de plus de 100 km de cours d'eau.

La méthode de diagnostic employée juge les éléments du marais en lien avec le bon potentiel et non son état. Si la fonction hydraulique est plutôt bonne, la fonction biologique est jugée moyenne et le potentiel de qualité de l'eau affiche une tendance perturbée.

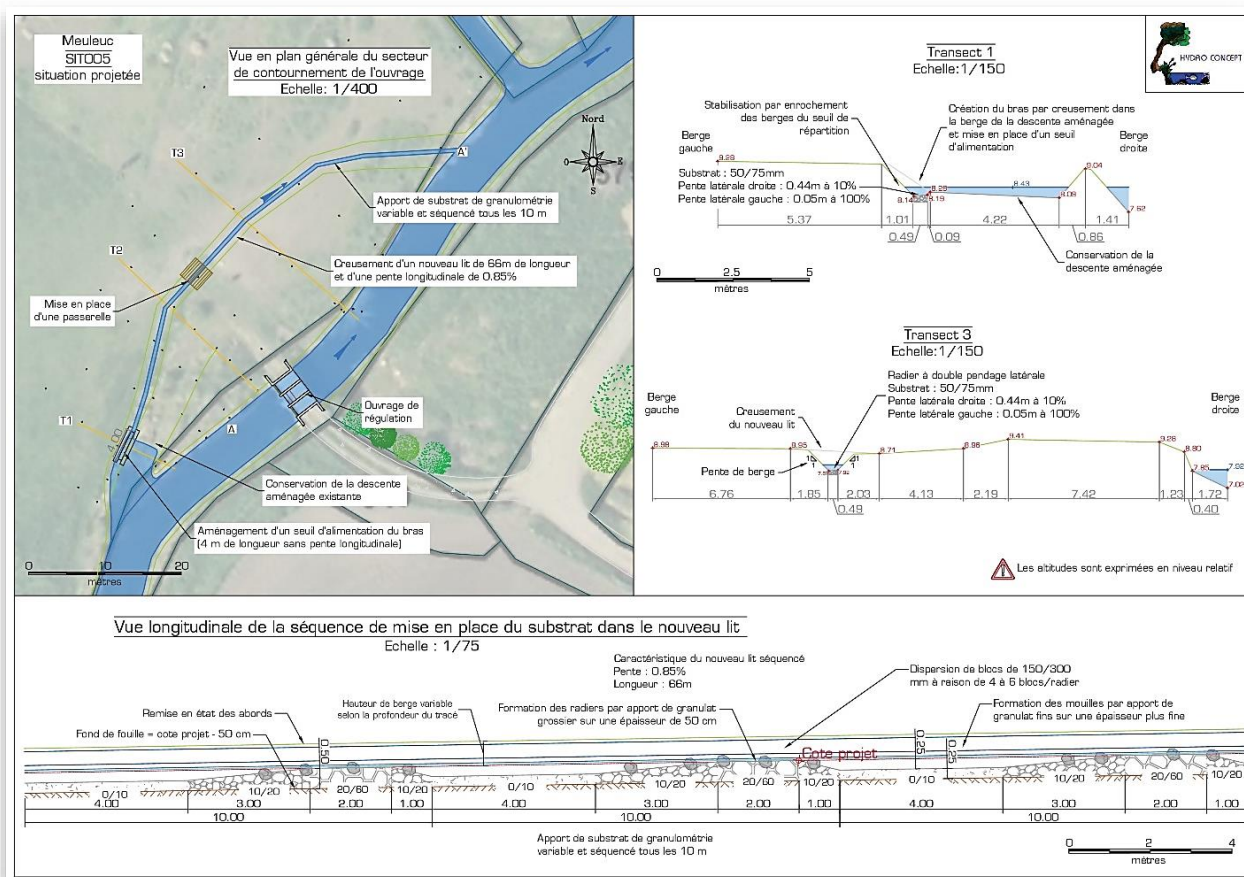
Le SBCDol proposera un avant-projet à la FDC35 et à ses partenaires financiers. Le scénario ci-dessous est seulement indicatif et sera affiné pour 2021. Les modalités d'intervention sont donc encore à définir sur ce site.

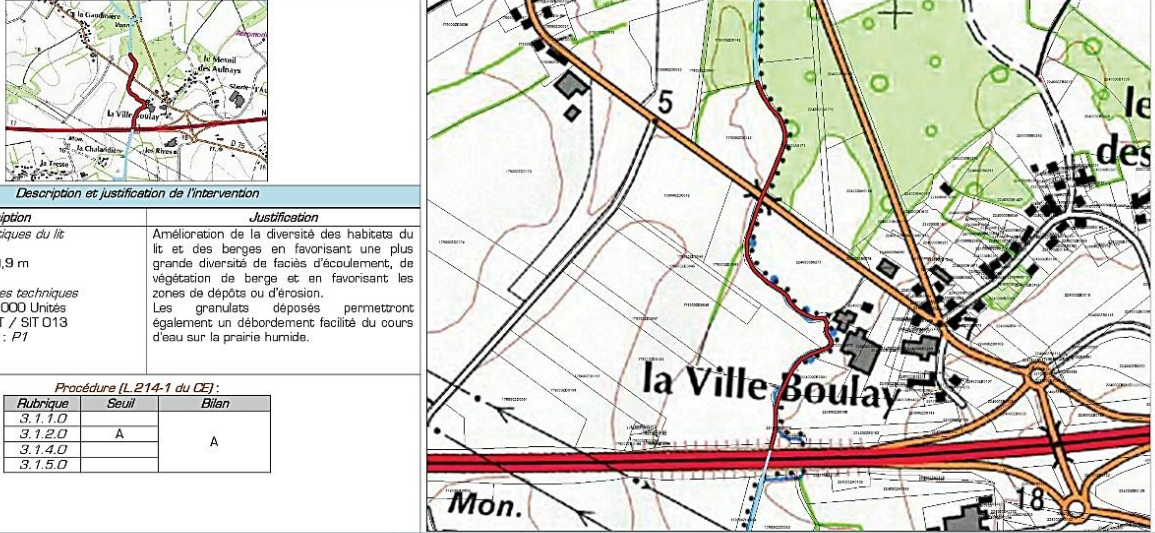
| Amélioration de la diversité des habitats aquatiques et de berge | | Maître d'ouvrage : Syndicat des Bassins Côtiers de Dol de Bretagne (SBC DoI) | | | | | | | | | | | | | | | | | | |
|--|---|---|--|---|--|---|---|---|---|--|--|---|---|--|---|--|---|---|--|--|
| Type de travaux | Diversification des habitats | | | | | | | | | | | | | | | | | | | |
| Messe d'eau | Cours d'eau | Commune | Code du segment | Identifiant travaux | | | | | | | | | | | | | | | | |
| Le Meleuc | Meleuc (rivière le) | MINIAC-MORVAN- 35179 | MEULSEGO01 | TRAV07100 | | | | | | | | | | | | | | | | |
|

| | | | | | | | | | | | | | | | | | | | |
| <b>Description et justification de l'intervention</b> | | | | | | | | | | | | | | | | | | | | |
| <b>Description</b> | | | <b>Justification</b> | | | | | | | | | | | | | | | | | |
| <p><i>Caractéristiques du lit</i><br/> Largeur moyenne : 5 m<br/> Profondeur moyenne : 0,9 m<br/> Linéaire : 658 ml</p> <p><i>Caractéristiques techniques</i><br/> Blocs 200-400 mm : 1 000 Unités<br/> Coût : 10000 € HT / SIT 013<br/> Techniques préconisées : P1</p> | | | <p>Amélioration de la diversité des habitats du lit et des berges en favorisant une plus grande diversité de faciès d'écoulement, de végétation de berge et en favorisant les zones de dépôts ou d'érosion.<br/> Les granulats déposés permettront également un débordement facilité du cours d'eau sur la prairie humide.</p> | | | | | | | | | | | | | | | | | |
| <p><i>Procédure (L.214-1 du CE) :</i></p>

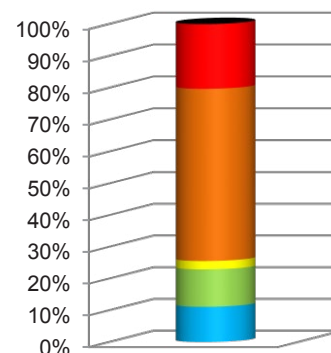
**Evaluation de l'hydromorphologie des T2BV de la masse d'eau du Guilloche**

Sur le premier graphique, les altérations de l'habitat sont assez réduites et l'on constate que l'effort sera plus important sur les têtes de bassin versant (méthode T2BV) sur lesquelles l'hydromorphologie est atteinte.

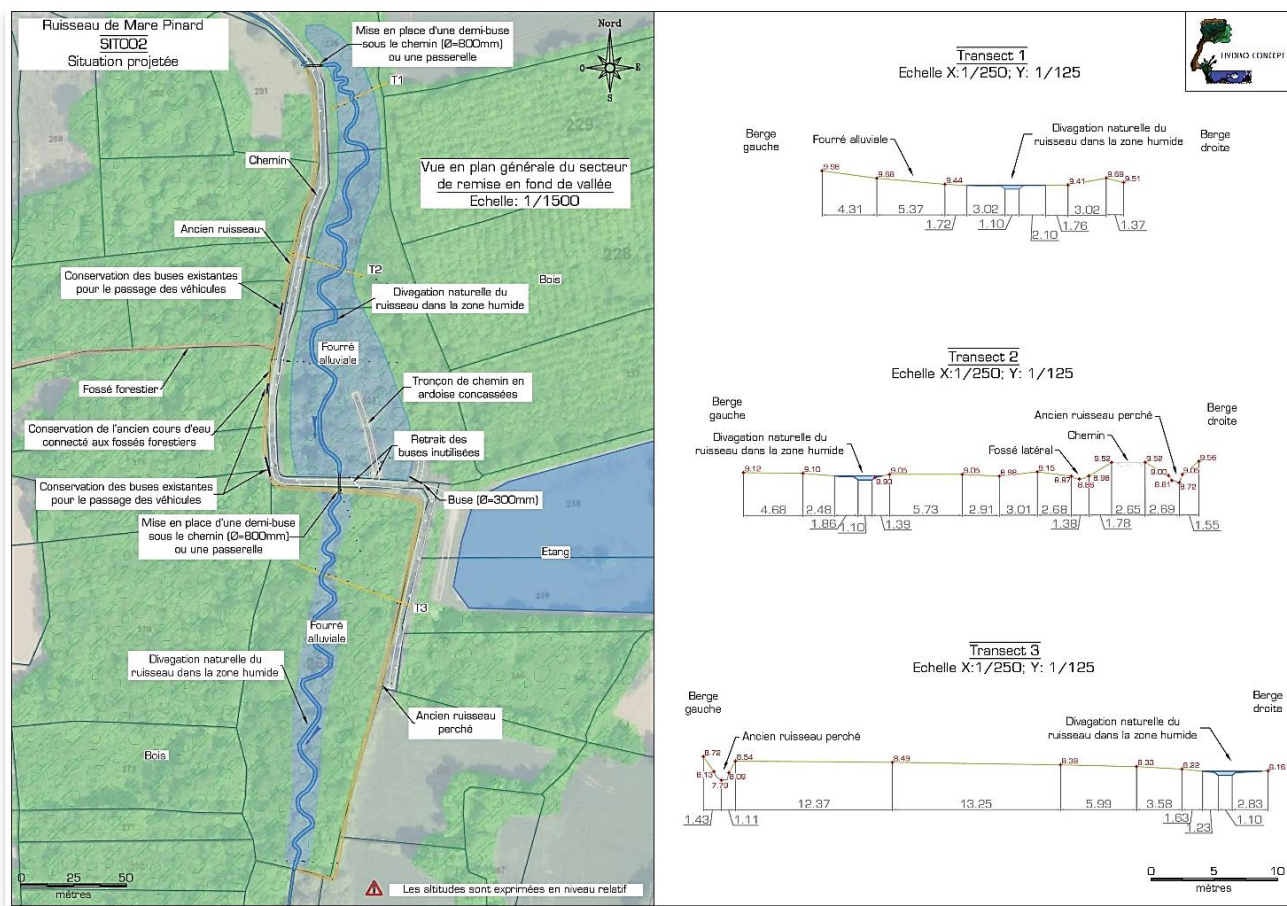
Il sera toutefois nécessaire de réaliser deux passages busés pour l'écoulement du cours d'eau au droit du chemin.

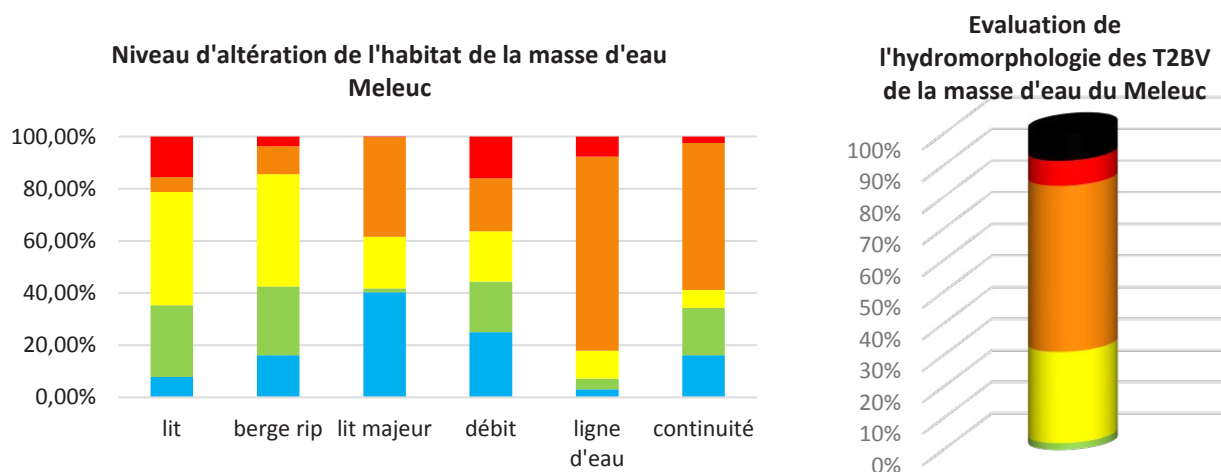
Le premier graphique rend compte des cours d'eau les plus importants et montre que les altérations de l'habitat sont déjà présentes et portent sur tous les items. Sur le second graphique qui montre l'altération de très petits cours d'eau, on constate une artificialisation sévère.

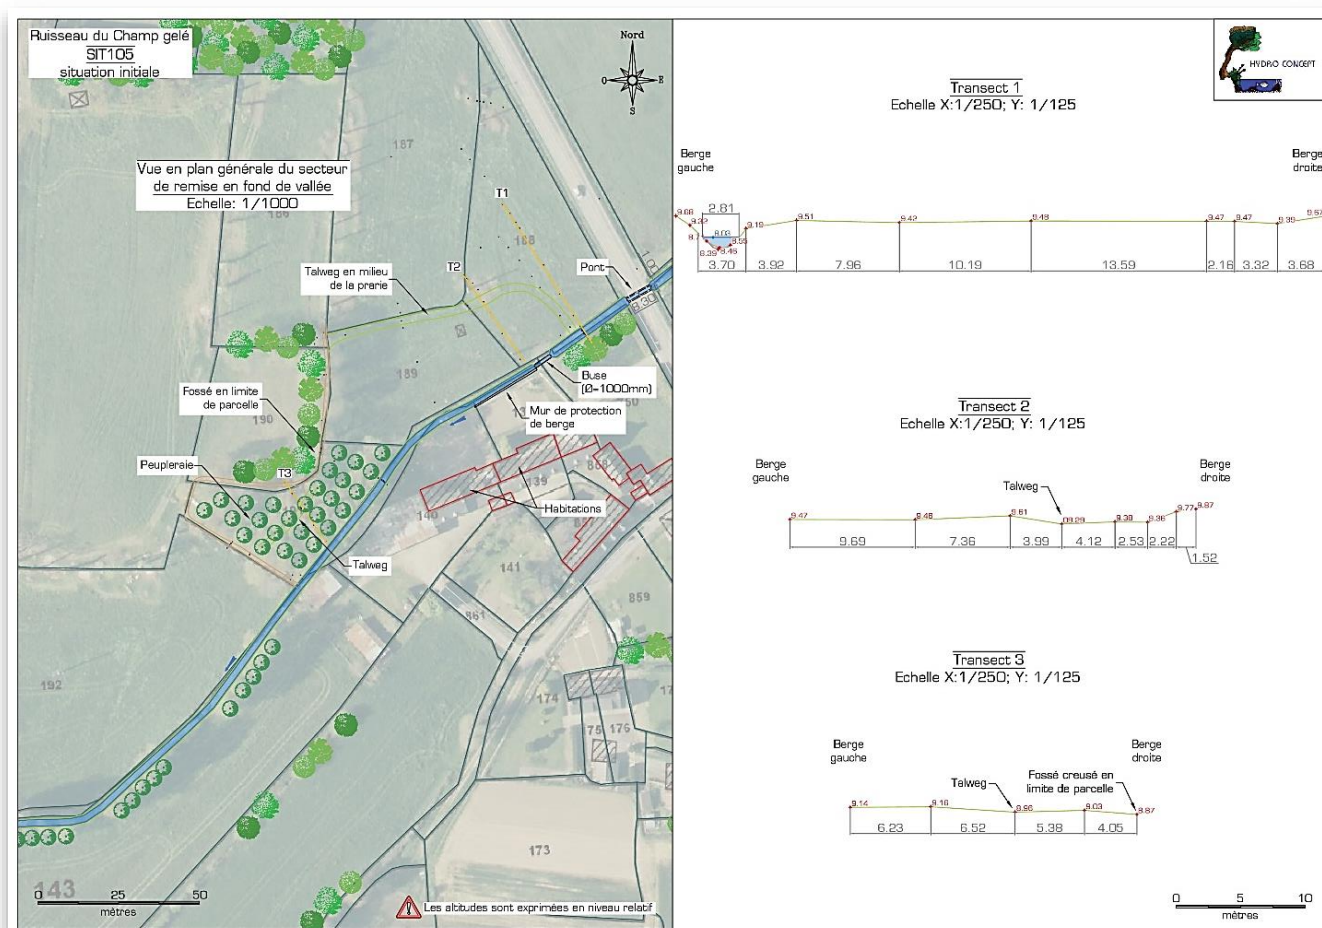
Ces travaux sont prévus en 2021 et consisteront dans un premier temps à supprimer des peupliers et à choisir les essences de la ripisylve qu'il convient de conserver. Les travaux de restauration des habitats auront lieu dans un second temps afin de reprendre un lit mineur plus propice à maintenir la vie aquatique mais aussi plus fonctionnel.

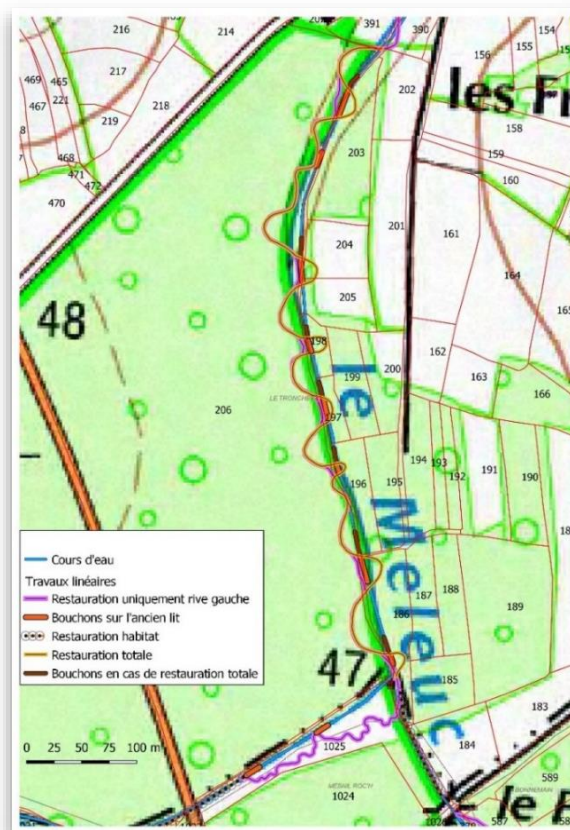
L'extrait de plan ci-contre montre le reméandrage potentiel du Meleuc dans ses anciens méandres. Il sera toutefois nécessaire d'obtenir l'accord de tous les propriétaires situés en rive droite du Meleuc pour réaliser complètement cette restauration.

Ce projet s'inscrit dans une démarche de restauration semi-passive pour une grande partie des travaux. L'objectif est de réduire les interventions au maximum pour ne pas déranger ou traumatiser le milieu forestier. Les différentes réunions de terrain qui ont été réalisées avec les agents de l'ONF ont permis de définir les chemins d'accès et les modalités d'intervention afin d'abattre le moins d'arbres possible.

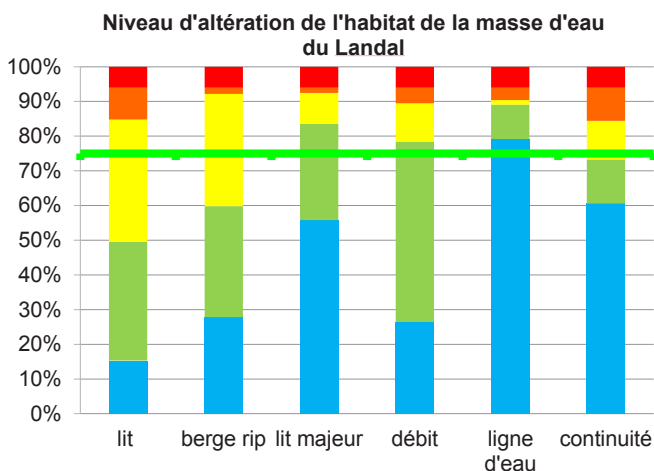
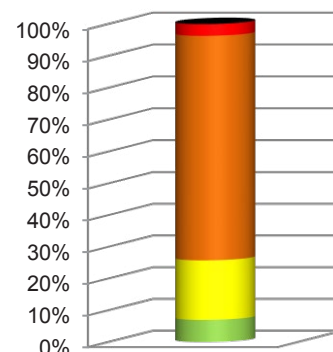
Evaluation de l'hydromorphologie des T2BV de la masse d'eau du Landal

Le premier graphique rend compte des cours d'eau les plus importants et montre des altérations de l'habitat assez réduites portant notamment sur le lit mineur et les berges. Sur le second graphique qui montre l'altération de très petits cours d'eau, on constate une artificialisation sévère.

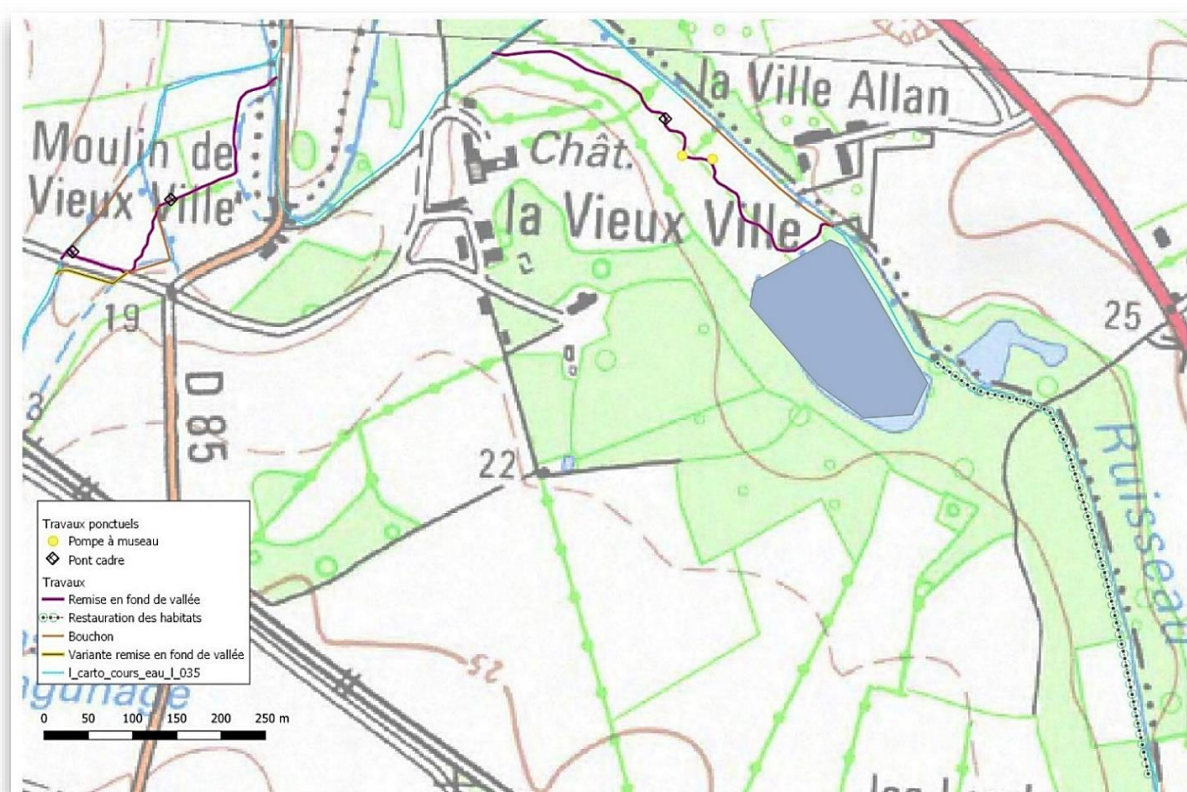
Le SBCDoI devra solliciter un prestataire pour la réalisation des travaux de terrassement (création de nouveaux lits mineurs) ainsi que pour l'apport de matériaux (graves/pierres/blocs) pour restaurer les cours d'eau existants et finaliser les nouveaux lits mineurs. Des aménagements connexes seront ensuite réalisés (pompes à museau, passerelles...).

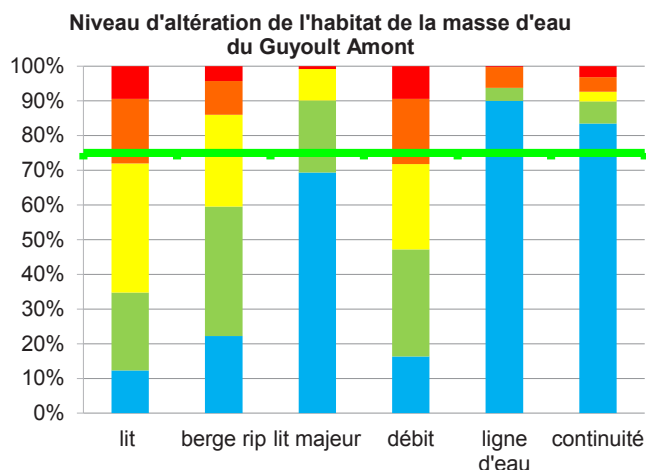
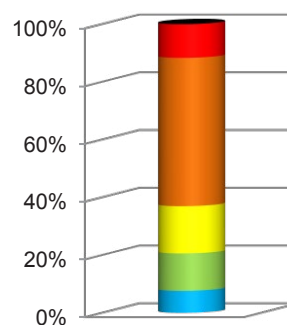
**Evaluation de l'hydromorphologie des T2BV de la masse d'eau du Guyoult Amont**

Le premier graphique rend compte des cours d'eau les plus importants et montre des altérations de l'habitat assez réduites notamment sur le lit mineur, les berges et le débit. Sur le second graphique qui montre l'altération de très petits cours d'eau, on constate une artificialisation notable. Toutefois, il apparaît que les deux Contrats Restauration-Entretien menés par le Syndicat du bassin du Guyoult entre 2000 et 2009 ont eu un effet positif sur le milieu. Comparativement à d'autres cours d'eau des bassins côtiers de la région de Dol-de-Bretagne, la situation est moins dégradée. L'effort sera toutefois important sur les têtes de bassin versant majoritairement artificialisées et dont les impacts se retrouvent en aval, notamment sur le paramètre « débit » qui altère la qualité de la masse d'eau.

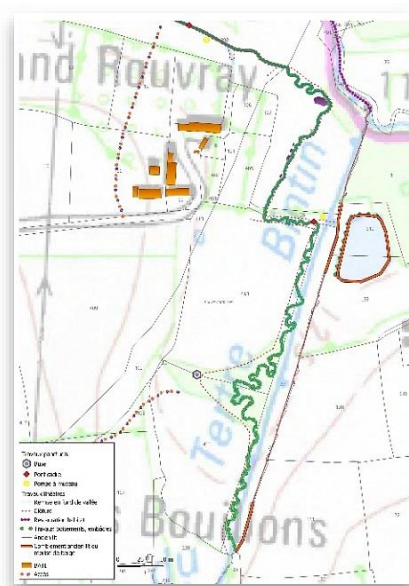
La remise en fond de vallée du Tertre Bintin (en vert sur la carte ci-dessus) permet une amélioration globale de l'autoépuration du cours d'eau et des habitats présents. Cette action d'une emprise de 1650 mètres pour le nouveau Tertre Bintin est ambitieuse et aura des effets sur l'aval du secteur, sur les stations de mesure DCE et les suivis biologiques.

L'action englobe au moins 7 propriétaires et 1 exploitant. Des débordements ont lieu depuis le Guyoult vers cette zone humide (zone basse) déjà saturée d'eau dès que les débits atteignent 2 m<sup>3</sup>/s à Epiniac. Cette opération permet de préserver un paysage agricole de bocage ainsi qu'une richesse floristique et faunistique.
