# Inventaire des plantes exotiques envahissantes du bassin-versant de la Vilaine

**Année 2003**

# **Inventaire des plantes exotiques envahissantes du bassin-versant de la Vilaine**

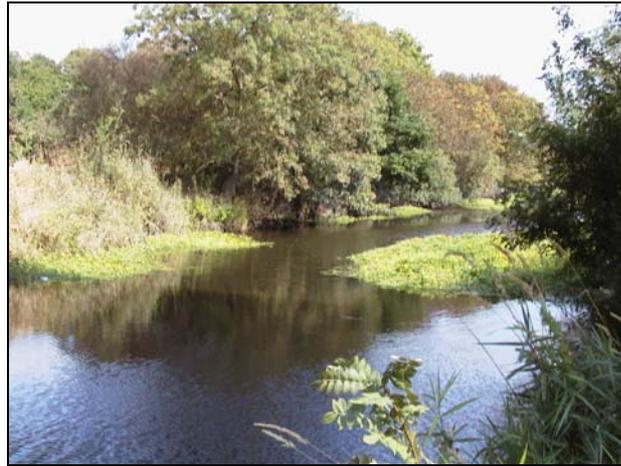
*Commune de Fégréac – Septembre 2003*

Si on regarde la situation en 2003, on constate que la confluence est particulièrement envahie, jusqu'au pont de Brispot, avec des herbiers très importants et très proches les uns des autres, voire continus.

Passé le pont de Brispot, le situation s'améliore, avec une diminution du degré de recouvrement, hormis sur quelques points tels que la confluence Isac-Canal de Nantes à Brest (Le Thénot) et au niveau des marais de Casso (commune de Sévérac).

Quant au réseau secondaire, il est également très envahi, mais la Jussie est concentrée dans les premières centaines de mètres des douves et des ruisseaux.

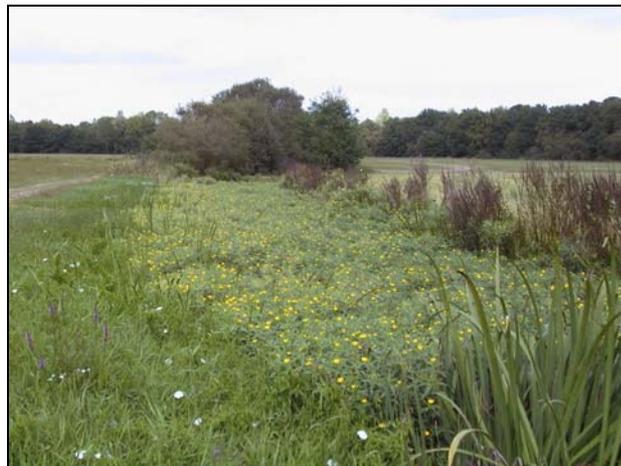
*Douve dans le Marais de Boro – Saint-Vincent-sur-Oust  
Septembre 2003*

La plante n'est pas seulement présente dans le cours principal de l'Oust. Elle se développe également dans le secteur du barrage de la Potinais. Les douves et les fossés du Marais de Boro (Saint-Vincent-sur-Oust) sont particulièrement touchés.

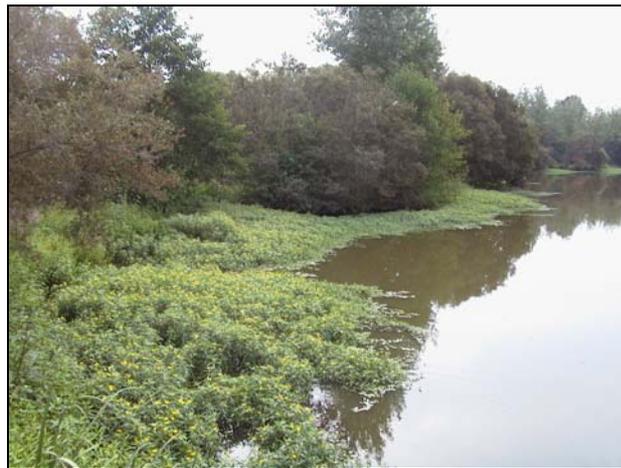
*Le Rio de la Borde – Fin août 2003, au niveau du Clos Doré*

On peut également constater des améliorations sur le Rio de la Borde qui a bénéficié de travaux d'arrachage en 2002, ce qui a permis d'obtenir un envahissement moins important en 2003. On passe d'une colonisation forte à un recouvrement moyen, voir faible à certains endroits.

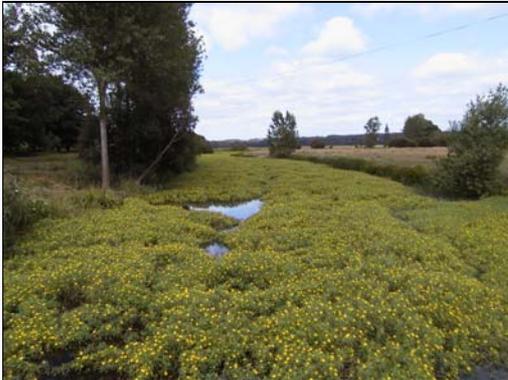
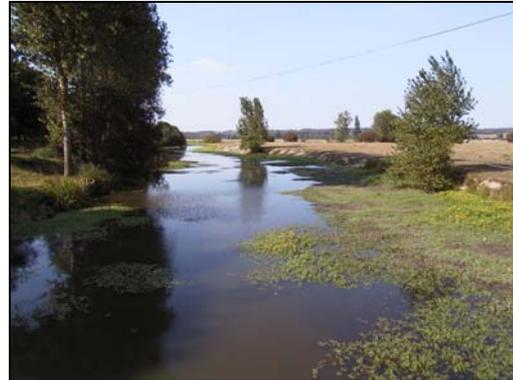
Suite à l'intervention de 2002, on a pu observer une nette amélioration de la situation en 2003 sur l'ensemble de l'ancien cours de la Vilaine, avec des herbiers moins étendus et moins denses.

*Le Terrier - 2002*

*Le Terrier - 2003*

Ce secteur n'ayant bénéficié que d'une année de travaux, il est encore un peu tôt pour juger de l'efficacité à long terme des arrachages entrepris.

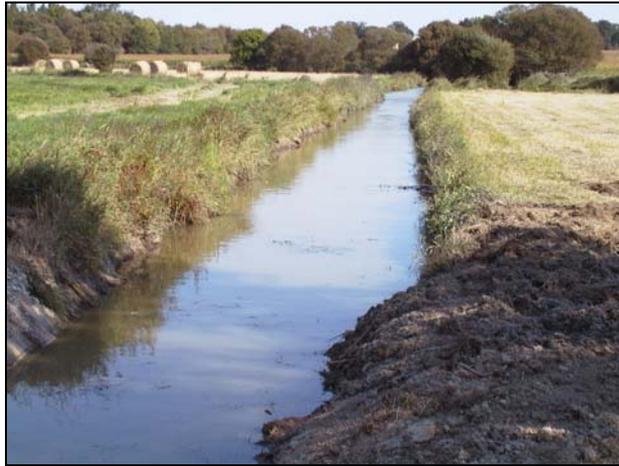
*Douve adjacente à la Chère après travaux – Septembre 2003*

Les travaux sont localisés à la confluence de la Chère avec la Vilaine, sur les communes de Pierric et Sante-Anne-sur-Vilaine :

- *Arrachage manuel* la 1ère semaine de juillet, par l'entreprise Fougère.
- *Arrachage mécanique* qui a débuté le 27 août 2003 pour une durée d'environ 1 semaine, par les entreprises Terrien et Riparius. La Jussie a été enlevée sur le cours principal de la Chère et dans les douves adjacentes.
- *Arrachage manuel*, à partir du 15 septembre, durant une semaine, par l'entreprise Fougère.
- *Arrachage manuel* en octobre pour quelques jours, par l'entreprise Fougère.
